**MAPEAMENTO DE DETALHE EM ÁREA DE RISCO A MOVIMENTO DE MASSA
E CARACTERIZAÇÃO GEOLÓGICA DE TALUDES EM REGIÃO DO BAIRRO
CIDADE NOVA, ARACAJU/SE**

IGOR BATISTA ANDRADE ARAUJO

Trabalho de Conclusão de Curso apresentado ao Departamento de Geologia da Universidade Federal de Sergipe com intuito de obter o título de Bacharel em Geologia.

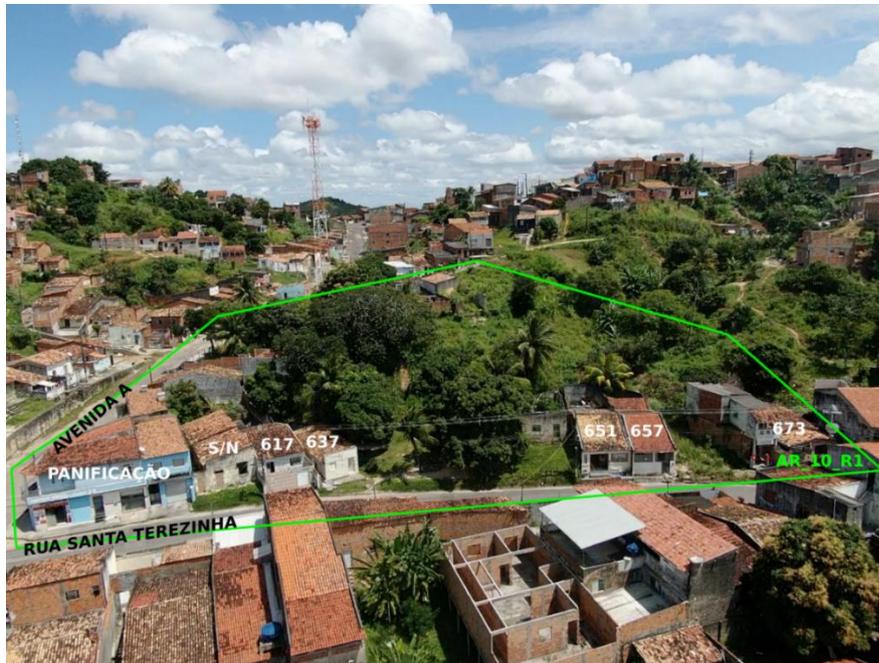
Setor: AR_10_R1
 14 imóveis
 R1: Risco baixo

Endereço	Avenida A, Rua General Valença e Rua Santa Terezinha
Imóveis em risco	14 imóveis
Pessoas em risco	42 pessoas
Número dos imóveis	Rua General Valença N ^{os} 504, 498 e 494. Avenida A N ^{os} 187, 197, 203 e S/N e Panificação. Rua Santa Teresinha N ^{os} Panificação, S/N, 617, 637, 651, 657 e 673.
Tipo de risco	Escorregamento
Descrição	<p>Essa área de risco possui casas com padrão construtivo a base de alvenaria e concreto. Como essa área envolve uma grande quantidade de ruas e imóveis é possível observar uma variação na inclinação do talude natural. (Figura 64, Figura 65). O fator topográfico predomina talude natural, todavia observa-se em algumas regiões presença de talude de aterro e talude corte. O talude natural possui inclinações baixas (até 17°) no fundo das casas da Rua General Valença, numa morfologia retilínea onde as casas estão no topo do talude. As casas da Avenida A estão sobre inclinação baixa a média podendo chegar até 30° e se colocam desde o topo até a base do talude, todavia estão afastados de regiões onde possíveis instabilidades afetariam essas casas. Nessa parte do talude é possível observar presença de lixo, árvores, plantações de bananeiras e vegetação rasteira. As casas da Rua Santa Terezinha estão localizadas na base do talude onde é possível observar as maiores inclinações (60° a 90°) para o talude, todavia as casas estão distantes do talude ou possuem grande estrutura que suportaria escorregamentos. Nesse talude de maior inclinação é possível ver vegetação rasteira, árvores de médio a grande porte após a quebra do talude, plantações de bananeiras, além de lixo (Figura 66 e Figura 67). Apresenta minadouro de água que não consegue escoar superficialmente, se encontrando concentrada no fundo da casa de N^o 673. Nessa área há grandes exposições de perfis de solo, descrita a seguir (Figura 68-A-B):</p> <p>Solo Orgânico – Espessura variável podendo chegar a 3 m Solo Saprolítico – Espessura variável podendo chegar a 4 m. Composição areno-argilosa</p> <p>As composições se intercalam através do perfil, mas observa-se o seguinte padrão:</p> <p>Topo – Camada areno-argilosa de cor laranja – 1 m Meio – Camada argilo-arenosa de tom mosqueado – 0,6 m Base – Camada arenosa – 0,4 m</p>

Figura 64 - Área de risco AR_10_R1 demarcada a partir de imagem aérea.

Tipo de intervenção	de Monitoramento, supressão das bananeiras e sistema de drenagem para escoamento superficial.
---------------------	---

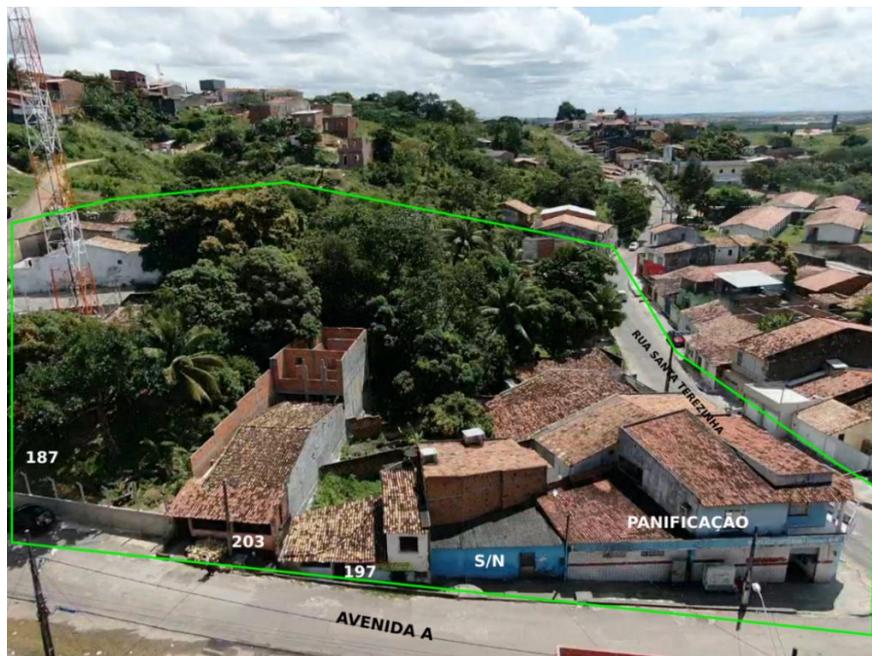
Setor: AR_10_R1
 14 imóveis
 R1: Risco baixo

Figura 65 - Área de risco AR_10_R1 demarcada a partir de imagem aérea.

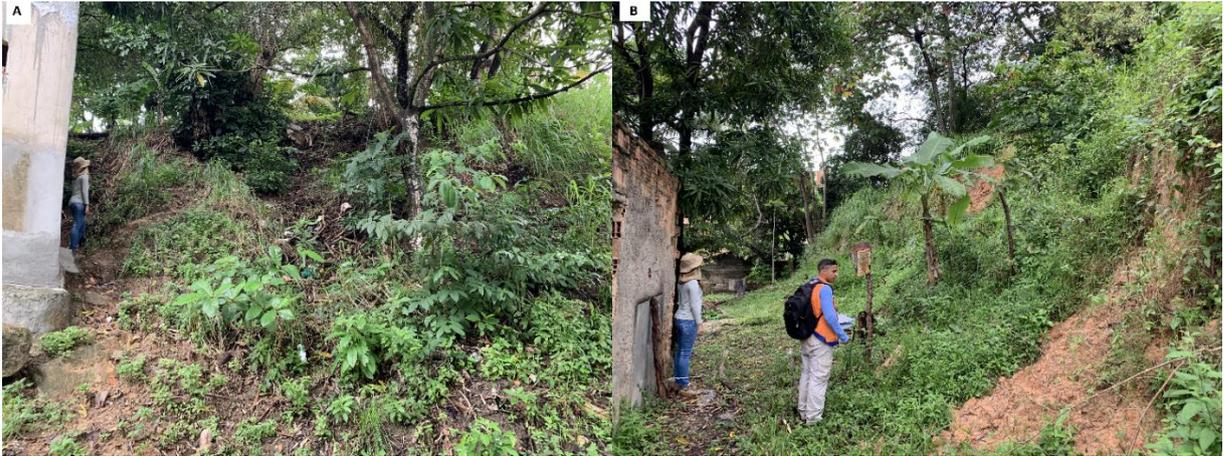
Figura 66 - (A) Talude com alta inclinação em fundo de casa com grandes estruturas preventivas. (B) Visão de exposição de perfis de solo.

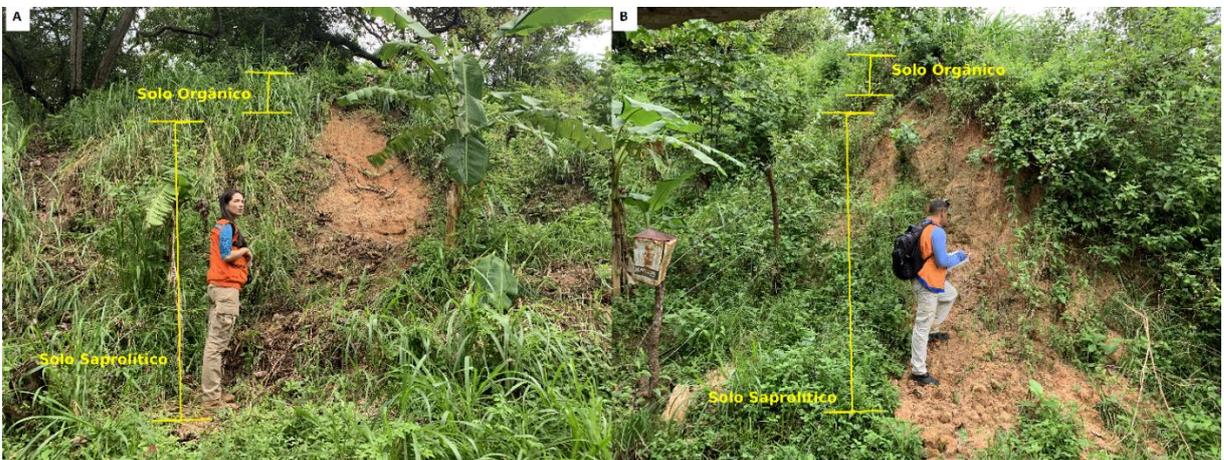
Figura 67 - Visão frontal das principais exposições de perfil de solo na área de risco.
