**ESTUDO DAS ARGAMASSAS ANTIGAS:
O CASO DA IGREJA DE NOSSA SENHORA DO AMPARO DOS
HOMENS PARDOS, EM SÃO CRISTÓVÃO SERGIPE**

Monografia apresentada ao curso de graduação em arquitetura e urbanismo da Universidade Federal de Sergipe, como requisito para obtenção de título de Bacharel em Arquitetura e Urbanismo, sob a orientação do Prof. Dr. Éder Donizeti da Silva.

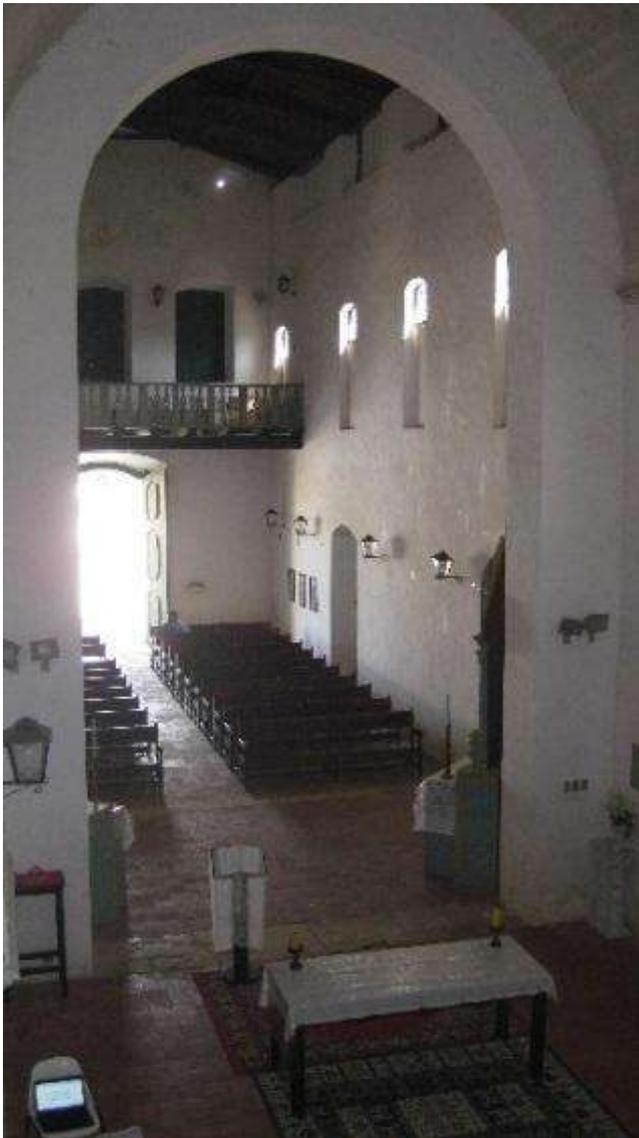
Figura 10: Imagem do interior da Igreja de Nossa Sra. do Amparo dos Homens Pardos, com atenção para as luminárias e instalações elétricas.

Os circuitos de energia elétrica são distribuídos pela igreja desde a nave principal, como os corredores e nas escadas da torre sineira, assim como alguns refletores na fachada. A iluminação do corpo é feita basicamente por arandelas e refletores locados nas paredes laterais da nave, e altar, assim como nos corredores. Sobre esses equipamentos, suas instalações são feitas por dentro das paredes, sendo as caixas de passagem aparentes. A fiação é severamente exposta na lateral esquerda onde se encontra o medidor de energia e os fios de energia elétrica

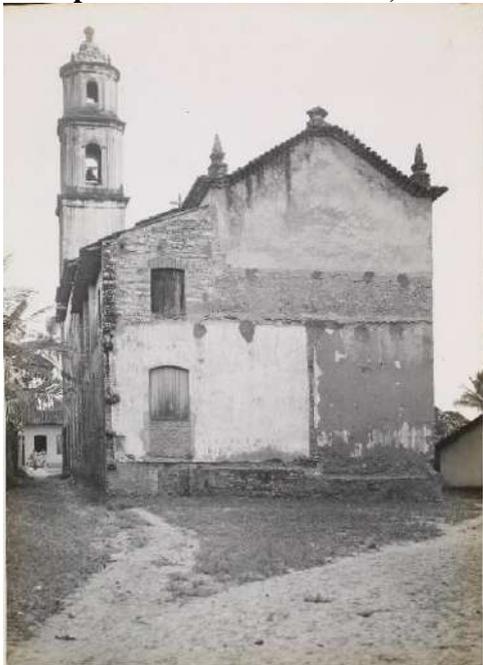
Figura 12: Fachada Norte da Igreja do Amparo dos Homens Pardos, 1976.

A Igreja enfrentou o abandono por volta do final do século XIX e XX com a transferência da capital e com o término da Irmandade, a Igreja é entregue ao vigário de São Cristóvão. Como apontam as Figuras (13 e 14, 15 e 16) feitas na década de 1970, na qual a igreja está com a alvenaria quase que completamente amostra devido a perda da argamassa de revestimento, esquadrias da fachada principal destruídas, assim como a presença de enegrecimento em várias regiões da camada parietal. No interior a situação não é diferente, as fotos da mesma época mostram o funcionamento de uma serralheria

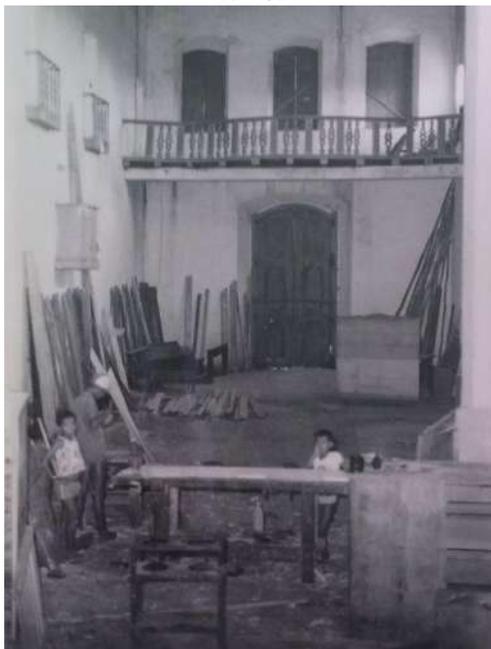
Figura 14: Interior da Igreja de Nossa Sra. do Amparo dos Homens Pardos, em 1976.

no interior da igreja, onde é possível ver uma grande quantidade de material desse uso espalhados pela nave, assim como peças faltando no gradil do coro, algumas peças soltas do altar apoiadas sobre seus níveis, assim como a movimentação de crianças.

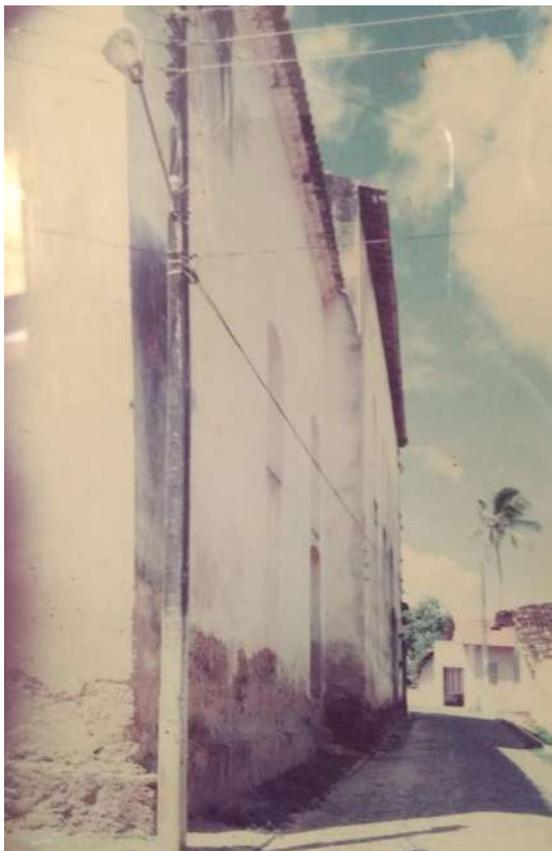
Figura 20: Fachada lateral oeste da Igreja Nossa Senhora do Amparo dos Homens Pardos em 1993.

Em 1993 foram requeridos serviços no telhado, revestimento, pavimentações, esquadrias, forros, assoalho, instalações elétricas, pinturas e limpeza geral. Ao analisar essas fotografias nota-se que quando se compara as fachadas, o estado físico encontrado em 1993 e o estado atual, elas apresentam uma certa semelhança, principalmente na fachada norte (Figura 17 e 18), no entanto o que mais chama atenção dessas duas é a fachada sul da igreja, onde têm-se a perda de boa parte da argamassa de revestimento

da região próxima ao solo, hoje região atacada por uma forte umidade e destacamento da argamassa. Além disso, um forte ataque por crostas negras, caracterizada pelo acúmulo de poluentes na camada parental, pela provável queima da cana de açúcar dos engenhos e de lenha das cozinhas; ataque vegetativo na fachada principal, próximo ao frontão com sementes depositadas através das fezes de aves e nos fundos pelo depósito de areia contaminada com material orgânico. Um outro agravante é a exposição da alvenaria em consequência da perda da argamassa de revestimento, esse tipo de exposição deixa a alvenaria a mercê de intempéries e a infestação de insetos e uma maior propensão a acúmulo de matéria orgânica e umidade, deixando o ambiente propício para o ataque de bactérias fungos e pequenos animais.

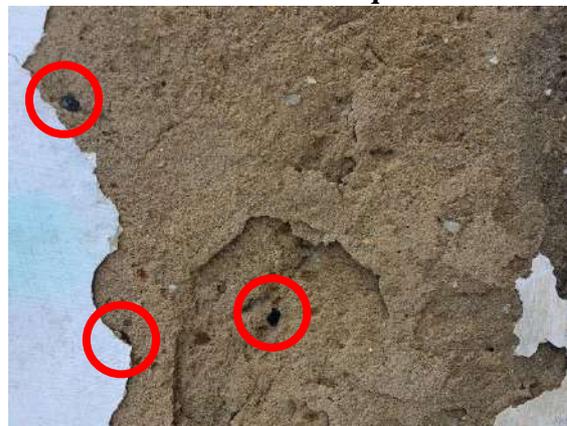
Figura 44: Revestimento de parede externa da Igreja de Nossa Senhora do Amparo dos Homens Pardos, com pedras de carvão em destaque.

O carvão é um hidro-repelente natural, sua presença na argamassa não interfere em muito na sua resistência, outros são os materiais são descritos na história para o uso em argamassas como: sague animal, fibras vegetais, ossos animais... essas variáveis não puderam ser analisadas diante do tempo a ser enfrentado. Neste caso o trabalho se restringe em estabelecer traços aditivados como uma maneira de restituir argamassas de revestimento, devido o prazo de um ano de pesquisa ser insuficiente. A cal usada foi retirada de jazida, já que não se tem definida a origem da cal usada na construção da Igreja, até mesmo por conta da necessidade de estudos análises mais avançadas, assim como determinar as partes mais antigas existentes na igreja, na qual não tenha sofrido intervenção para que pudesse determinar a origem da argamassa, a qual definiria se essa vinha de jazida ou retirada de ostras, corais e/ou outros animais ricos em calcário. Enquanto a argila usada de jazida da região confere uma maior verossimilhança com a que pode ter sido usada na Igreja de Nossa Senhora do Amparo dos Homens Pardos. Mas cabe ressaltar que o intuito desta pesquisa não é a reprodução das argamassas encontradas na igreja, mas sim a identificação de uma melhor solução para a restituição de partes degradadas de sua alvenaria.

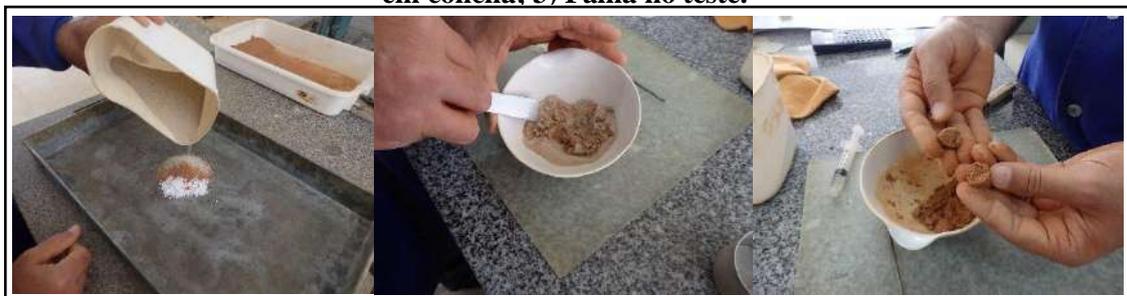
Quadro 16: Ensaio de plasticidade: 1) mistura dos componentes da argamassa; 2) Mistura em concha; 3) Falha no teste.

Como pode ser demonstrado pelo quadro 16, o experimento falha em seu primeiro momento, e devido a isso, é logo excluído, para não demandar esforço desnecessário em laboratório. No entanto é importante fazer um adento, no qual tais especificações de quantidade tem variantes que são o tipo e onde são extraído os materiais, logo a argamassa da qual gerou esse traço pode ter tido diferenciações no seu fazimento, ainda também o uso da cal hidratada é algo feito tanto pequeno espaço de tempo o qual houve para fazer tais processos, pois o mais indicado nesse caso seria a cal virgem, no entanto o processo de cal virgem, leva cerca de 28 dias para se obter uma pasta com maturação adequada.

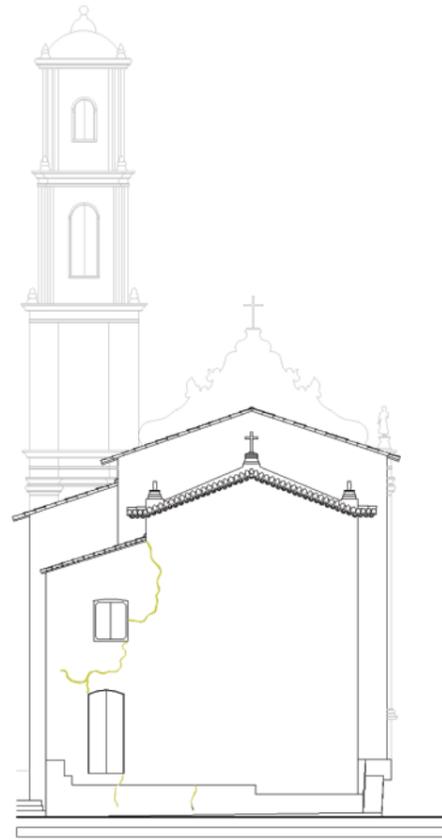
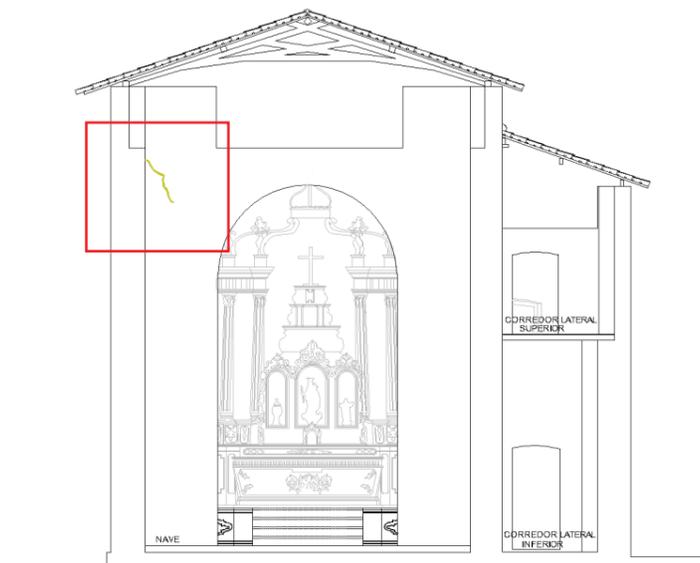
02 FACHADA NORTE
SEM ESC.

Figura 1 - Fissura sob e sobre arcos das aberturas das esquadrias em parede em parede da fachada norte. Figura 2 - Fissura na região próxima ao chão indo até soleira de porta localizada na fachada norte.

Figura 3 - Fissura interna localizada no encontro da parede da fachada oeste. Figura 4 - Fissura localizada em portal que separa o altar da nave principal, tal fissura percorre os dois lados do arco, correspondente a corte D.

As fissuras são manifestação patológica resultante do alívio das tensões entre as partes de um mesmo elemento ou entre dois elementos em contato. Nesse caso entre a alvenaria e a argamassa de revestimento.

A retração qual está sendo analisada, se configura em uma fissuração do tipo autógena, que nada mais é do que a saída de água da argamassa por seus polos capilares, reduzindo assim seu volume e conseqüentemente fissurando.

Médio, as fissuras apresentadas são de baixo risco, no entanto como tais estão em constante movimentação e devem ser reparadas.

Do ponto de vista da recuperação é sempre recomendável considerar as fissuras como ativas, pois mesmo corrigindo as causas que lhes deram origem, pequenas mudanças em sua abertura continuam a ocorrer em função das variações térmicas e higroscópicas da alvenaria e do próprio revestimento, pois a fissura deve ser entendida como uma junta de dilatação e se preenchido com material errado outra fissura vai surgir em outro lugar. E se tratando dos aspectos existentes, nesse caso em específico, nota-se que o problema que o acarreta é simplesmente a absorção excessiva de água pela argamassa de revestimento e alvenaria, diante disso é necessário antes de mais nada a vistoria e manutenção de possíveis infiltrações tanto do telhado quanto das janelas existentes.

Após sanados os problemas de infiltração é necessário pensar que a fissura deve receber um reforço, uma barreira ao avanço da fissuração, capaz de dissipar as tensões e acomodar as deformações. Para isso alguns estudiosos indicam o uso de fibras, polímeros ou armação de metal para estruturar essa fissura. No entanto a prática do uso de telas metálicas no interior da argamassa como medida de recuperação, tem uma ação danosa a argamassas ditas históricas, já que instalação das mesmas danificam a camada de argamassa de revestimento, sendo assim, muito invasiva ao tipo de edificação trabalhada.

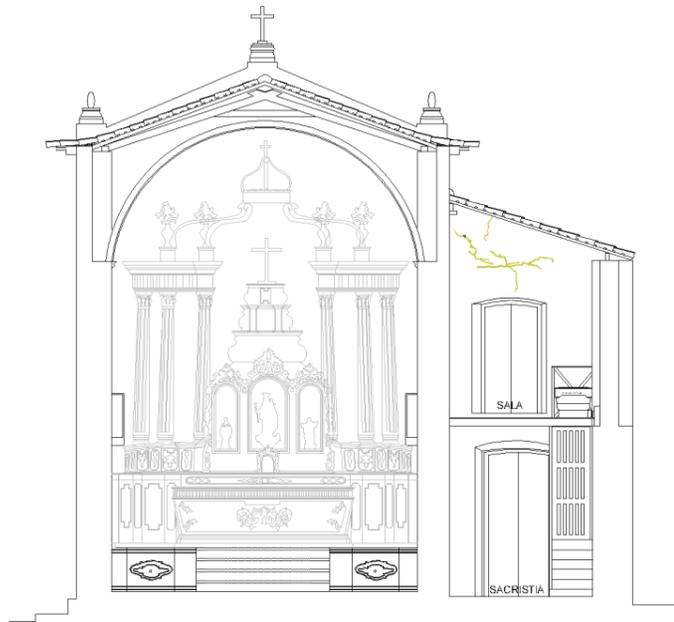
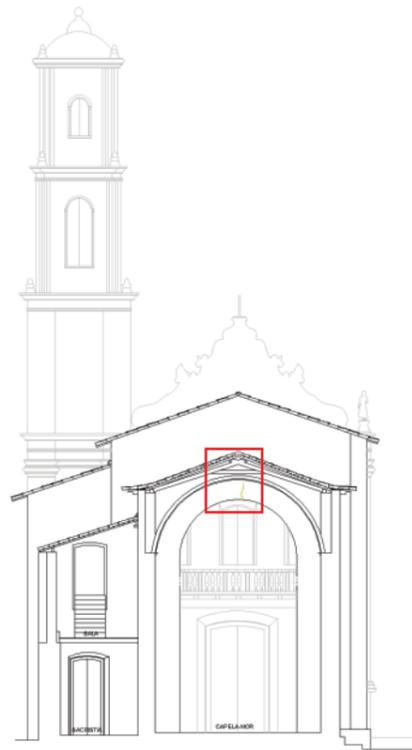
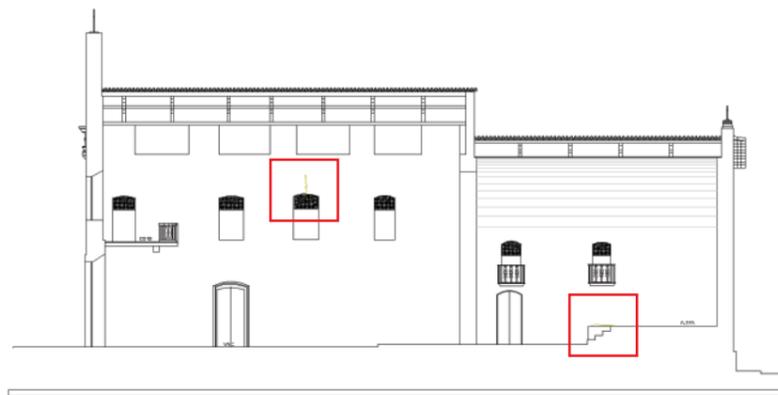
Figura 5 - Fissura em corredor lateral, no primeiro andar, fissuras superficiais provocadas pela dilatação da argamassa; Figura 6 - Fissura em escadaria do altar, provocada pela liberação e absorção da água pela argamassa; Figura 7 - Fissura em arco de esquadria localizada na fachada oeste, correspondente a corte E.

Uma outra forma de recuperação é a feitura de um sulco retangular ou em forma de "V", preenchidos com um selante flexível, no que seria a camada de regularização ou a base. Eles objetivam, além da vedação, deixar que a fissura movimente-se livremente. Logo a aplicação do sulco em V é mais recomendado para as questões do patrimônio devido ao seu caráter pouco destrutivo, além de permitir que a parede continue se movimentando e não afete outras partes da edificação, já que essas fissuras não comprometerá diretamente questões estruturais.

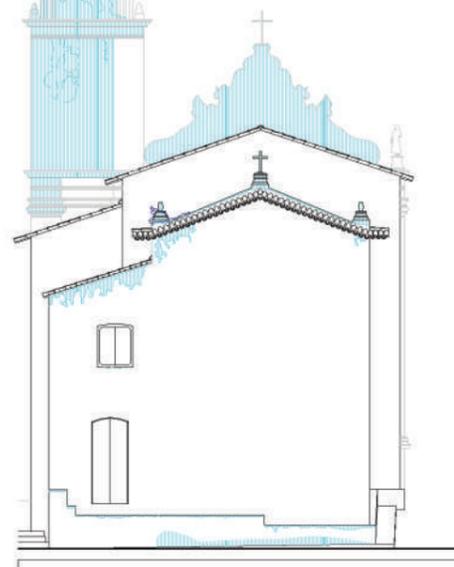
02 FACHADA NORTE SEM ESC.

Figura 3 - Pequenas manchas de crosta negra em parede que divide a nave do altar, decorrente de escoamento por infiltração no telhado; Figura 4 - Manchas de crosta negra na extremidade norte do corredor lateral superior, decorrente de escoamento por infiltração no telhado.

Figura 5 - Crosta negra nos beirais e região próxima ao solo, localizada na Fachada Oeste; Figura 6 - Situação da crosta negra na região da Fachada Leste.

A melhor medida a ser adotada é a limpeza por micro abrasão com jatos de partículas de sílica, um método de projeção de partículas mais preciso e por isso mais facilmente controlável no que concerne à perda de material, no caso camada pictórica e parte de argamassa. Este sistema é constituído por um micro jato de 1,5mm de diâmetro, podendo ser usado partículas de projeção a areia de sílica branca.

Um exemplo de areia de sílica é a FPS 120, farinha portuguesa de sílica, constituída principalmente por quartzo, e mais de 98% de sílica. A projeção de sílica faz uso da pressão exercida pelo ar (projeção a seco) ou pela água para projetar a areia de sílica contra o material a tratar. O objetivo do uso de água passa pela lubrificação, amortecimento do impacto abrasivo e a redução da poeira. O resultado da limpeza depende sobretudo da

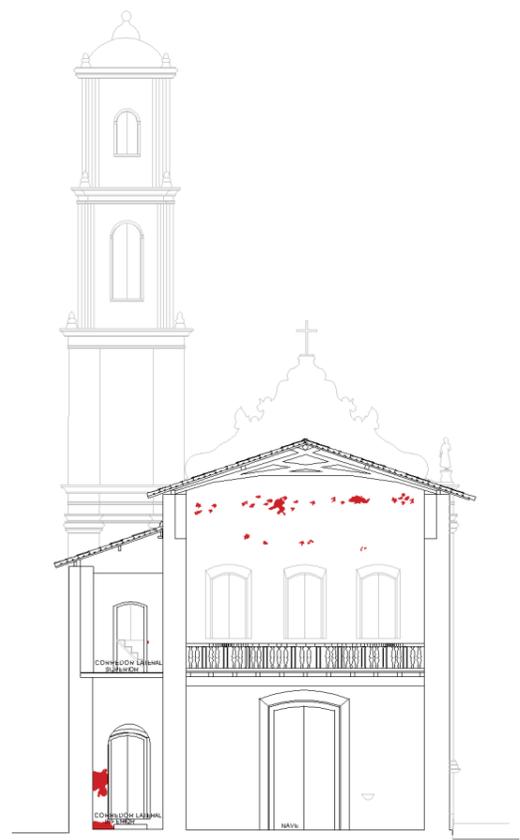
08 CORTE D
SEM ESC.

Figura 1 - Corredor lateral, com destacamento na parte inferior da parede, correspondente a corte D; Figura 2 - Lateral direita da nave, com empolamento e destacamento de camada superficial da argamassa de revestimento, correspondente ao Corte E; Figura 3 - Ainda na lateral direita, próximo ao altar apresentando empolamento com destacamento, correspondente ao Corte E.

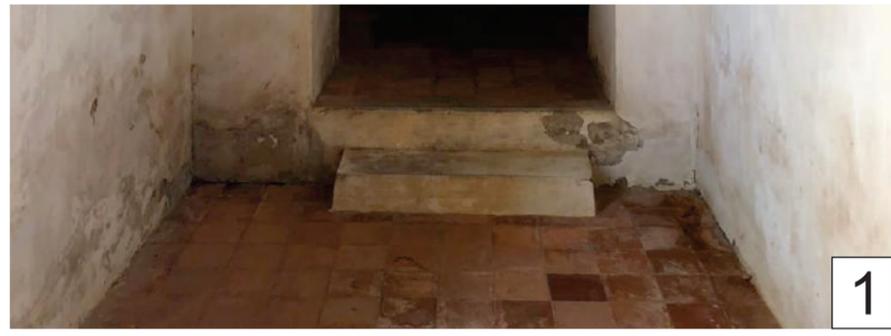
1

A superfície do reboco descola do embolço, formando bolhas que aumentam progressivamente. As Causas prováveis compreendem a infiltração de umidade e a existência de cal parcialmente hidratada na argamassa que, ao se extinguir depois de aplicada, aumenta de volume e se expande (CINCOTTO, 1988)

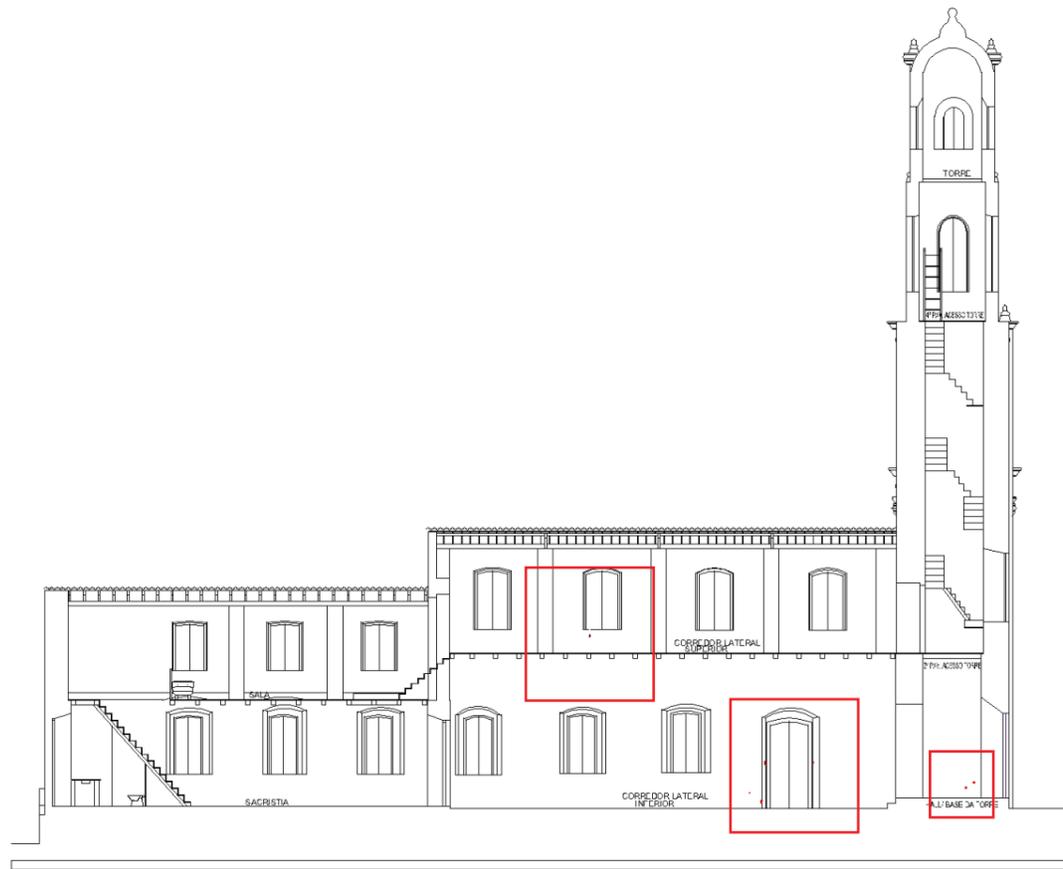
12 CORTE H SEM ESC.

Figura 5 - Corredor lateral superior com empolamento e destacamento de camada superficial da argamassa de revestimento, correspondente ao Corte H; Figura 6 - Corredor lateral no primeiro pavimento, próximo a porta da torre, apresentando empolamento com destacamento, correspondente ao Corte H.

A aderência ao suporte é, também, necessária para garantir a capacidade de proteção e a durabilidade do revestimento, no entanto, não pode ser excessiva, assim como também não deve ser superior à resistência à tração do suporte, caso contrário contribui para degradar a alvenaria. Finalmente, é necessário limitar as tensões introduzidas no suporte devido às variações dimensionais do revestimento: retração, variações dimensionais de origem térmica ou devidas à humidade. Essas tensões estão relacionadas não só com a retração livre e os coeficientes de condutibilidade térmica e higrométrica, mas também com o módulo de elasticidade e com a capacidade de relaxação de tensões da argamassa.

Por conta disso é quase sempre falha a utilização de cimento tipo Portland na restauração de superfícies parentais antigas. A semelhança nos materiais faz com que essa argamassa dure mais, no entanto como trabalhado ao logo deste trabalho a utilização de aditivos que diminuam a incidência de movimentação de água pelo corpo da argamassa podem favorecer um resultado mais duradouro, o aditivação da argamassa com o pó cerâmico se mostrou um tanto promissora e diante disso a necessidade de outros testes se fazem necessárias, para a determinação de um traço que cumpra as requisições ditas mais acima.

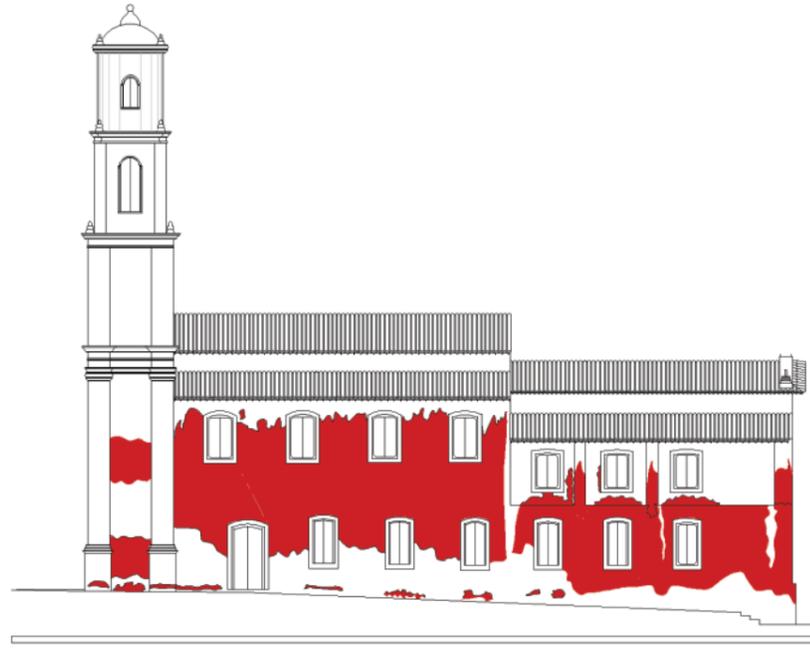
03 FACHADA LESTE SEM ESC.

Figura 3 - Fachada Leste, tomada por crosta negra e destacamento; Figura 4 - Fachada Oeste com alguns destacamentos e crosta negra por escoamento de água da chuva.

Devido a extensão desta degradação, não faz sentido a substituição total da argamassa, sendo necessária a consolidação da argamassa de revestimento existente. Logo para ser feita a essa consolidação da argamassa existente é recomendado a realização de três etapas, a primeira a escarificação da camada superficial, a segunda a aplicação de um consolidante e a terceira a cobertura com uma nova argamassa.

A escarificação consiste na retirada da camada superficial lesionada na ordem de 5 a 15 mm de espessura, após a remoção cuidadosa dessa argamassa é feita a consolidação do material, podendo ser utilizado o produto KSE100 da Remmers®, à base de silicato de etilo. O produto consolidante deve ser aplicado por pincelagem, uma vez que este é o método de aplicação in situ mais freqüentemente referenciado. O tratamento consolidante foi realizado com o objetivo de garantir que a franja líquida do produto atingisse uma profundidade correspondente à totalidade da espessura do reboco mais 10mm no suporte. Para dar resposta a este objetivo, a aplicação foi efetuada durante 2 horas e 36 minutos. Durante este período, sempre que a superfície deixava de manifestar capacidade de absorção, a aplicação era interrompida durante períodos máximos de 2 minutos.

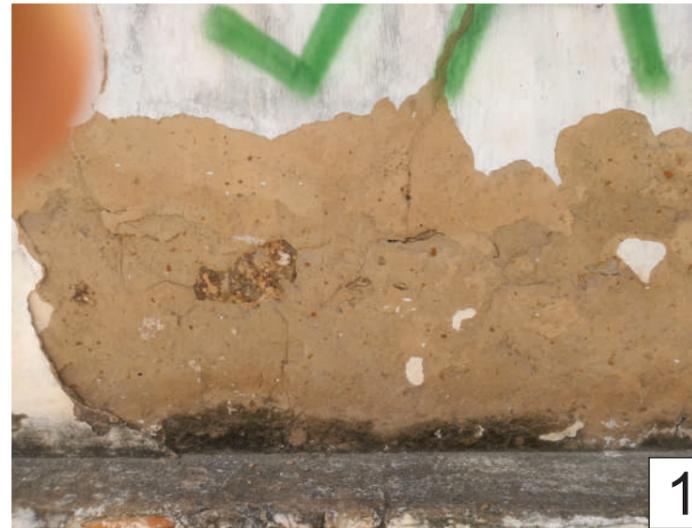
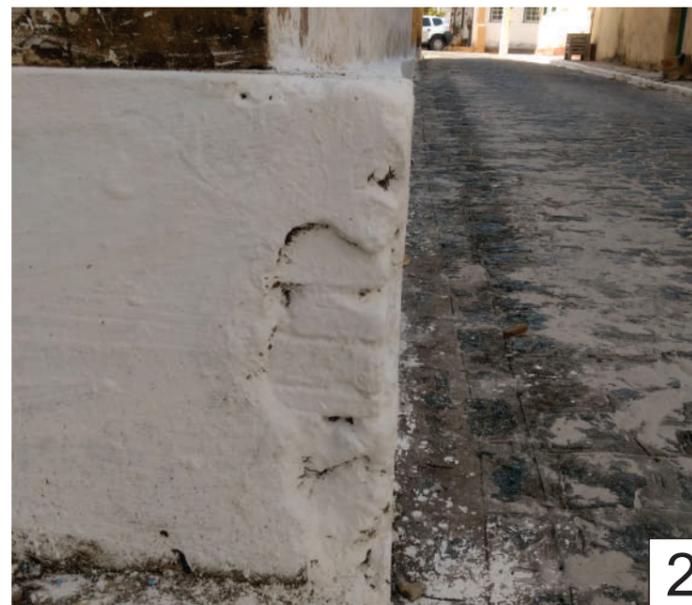
Figura 1 - Fachada Norte, com alvenaria amostra por conta de destacamento; Figura 2 - Fachada Leste com destacamento pintado com tinta a base de água.

O destacamento consiste na perda de continuidade entre camadas superficiais do material relativamente ao seu substrato. Nesse caso, a argamassa de revestimento foi completamente perdida deixando aparente a alvenaria.

As causas prováveis compreendem a infiltração de umidade e a existência de cal parcialmente hidratada na argamassa que, ao se extinguir depois de aplicada, aumenta de volume e se expande (CINCOTTO, 1988)

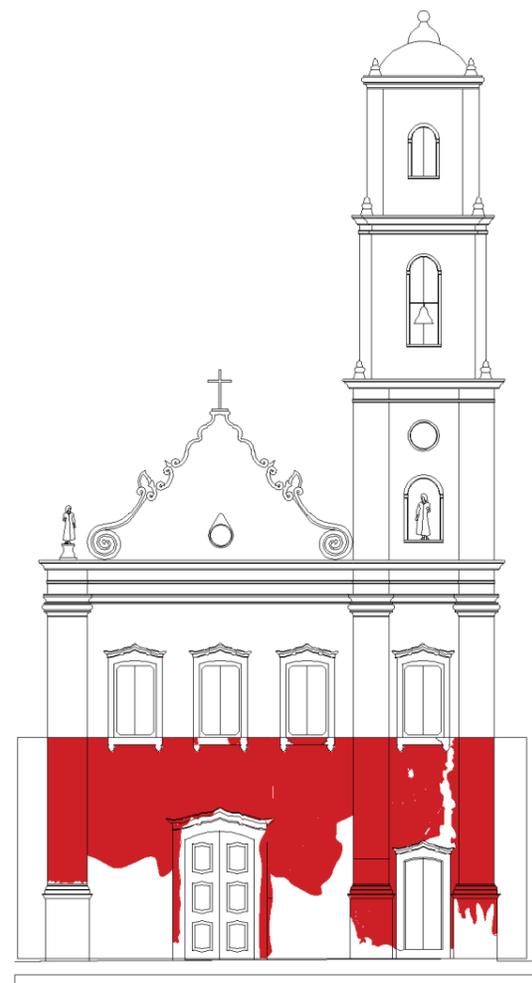
01 FACHADA SUL
SEM ESC.

Figura 1 - Fachada Sul, destacando o uso de jateamento de água pressurizada para remoção de crosta negra.

Devido a extensão desta degradação, não faz sentido a substituição total da argamassa, sendo necessária a consolidação da argamassa de revestimento existente. Logo para ser feita a essa consolidação da argamassa existente é recomendado a realização de três etapas, a primeira a escarificação da camada superficial, a segunda a aplicação de um consolidante e a terceira a cobertura com uma nova argamassa.

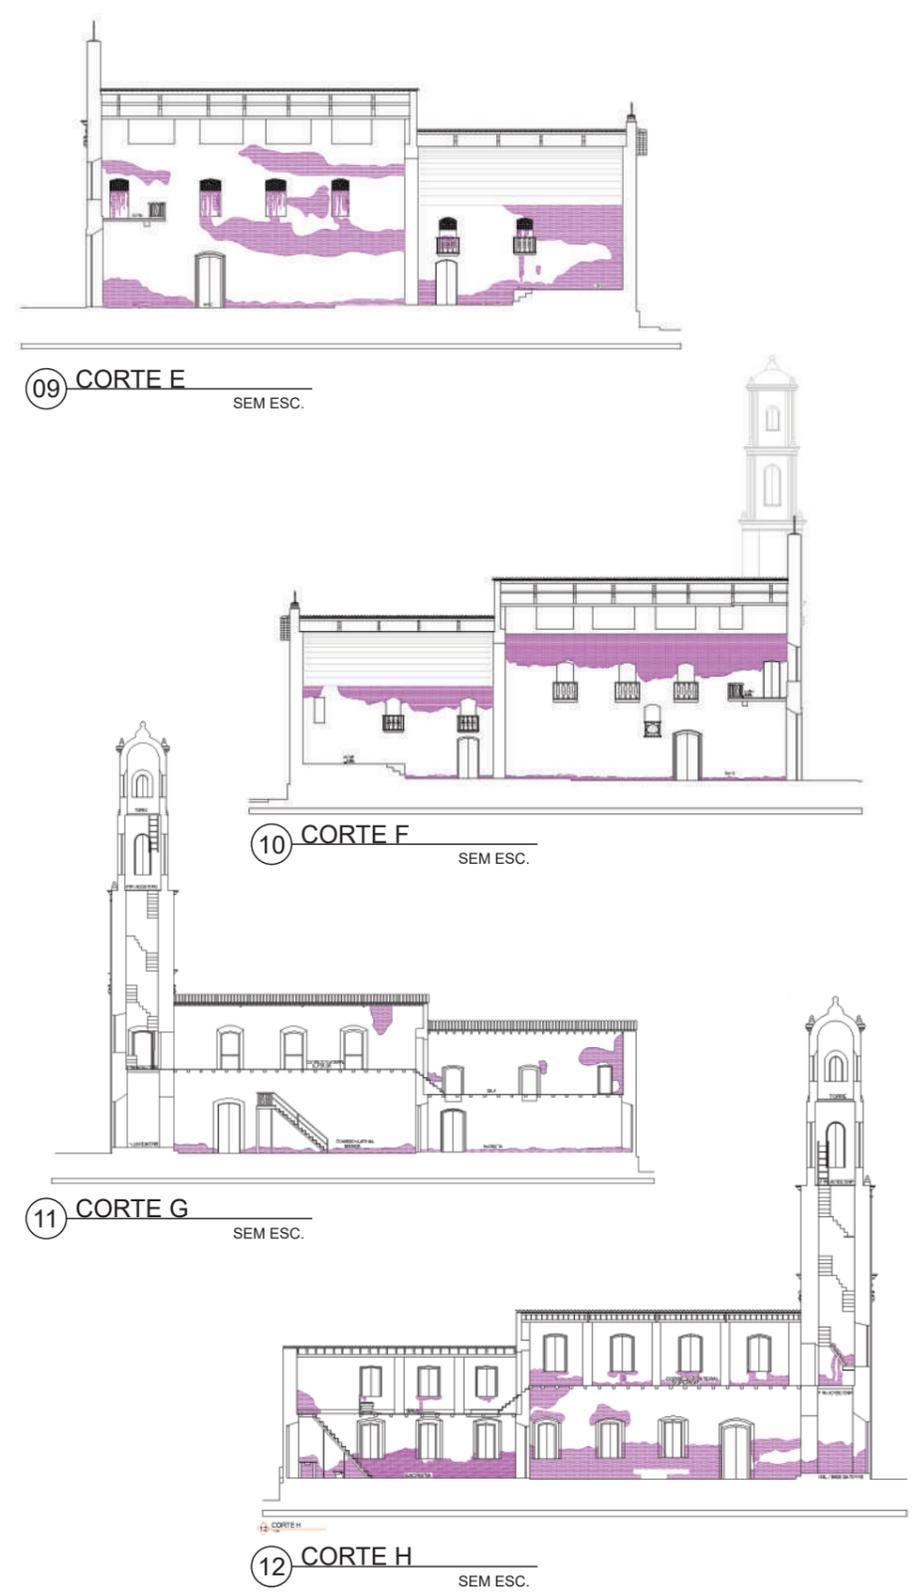
Figura 1 - Lateral do corte E, com manchas decorrentes do transporte de água pelo corpo da argamassa de revestimento; Figura 2 0- Lateral do corte E, lateral do altar, com manchas de umidade; Figura 3 - Lateral do altar, correspondente ao corte F, com manchas decorrentes da umidade do telhado; Figura 4 - Corredor lateral superior da igreja, com manchas de umidades decorrente de infiltrações do telhado; Figura 5 - Corredor lateral no primeiro piso com manchas devido umidade; Figura 6 - Corredor lateral superior com manchas de umidade no encontro da parede das fachadas norte e leste

Reações de diferentes materiais minerais e naturais, provenientes da umidade (infiltrações, umidade ascendente e descendente) e depósitos de sujidades que se acumulam por conta dessa umidade.

Essas manchas estão correlacionada com as patologias relacionadas a umidade na construção, algumas partem do solo, outras surgem isoladas em cotas elevadas. O tratamento delas devem ser feitos a posterior das patologias de código D005, onde a relação da umidade está diretamente ligada a danos físicos como infiltrações no telhado, como é o caso das manchas de corententes de infiltração descendente e no caso de capilaridades nas manchas mais próximas ao solo. Ou seja, a primeira medida a ser tomada é feita na correção das falhas na cobertura, como por exemplo: corrigir a inclinação, repor telhas, refazer rufos e algerozes etc.

Entre as principais solicitações das medidas é a substituição da argamassa apresentada como carregada de sais solúveis, nas partes superiores tem outro agravante que é a presença de aves, e com isso as suas excreções carregadas de uréia e nitratos, além das dispersões aéreas de gases das resultantes da combustão dos motores dos carros e maquinário fabril, que quando diluídos na água destas infiltrações geram o enfraquecimento da argamassa.

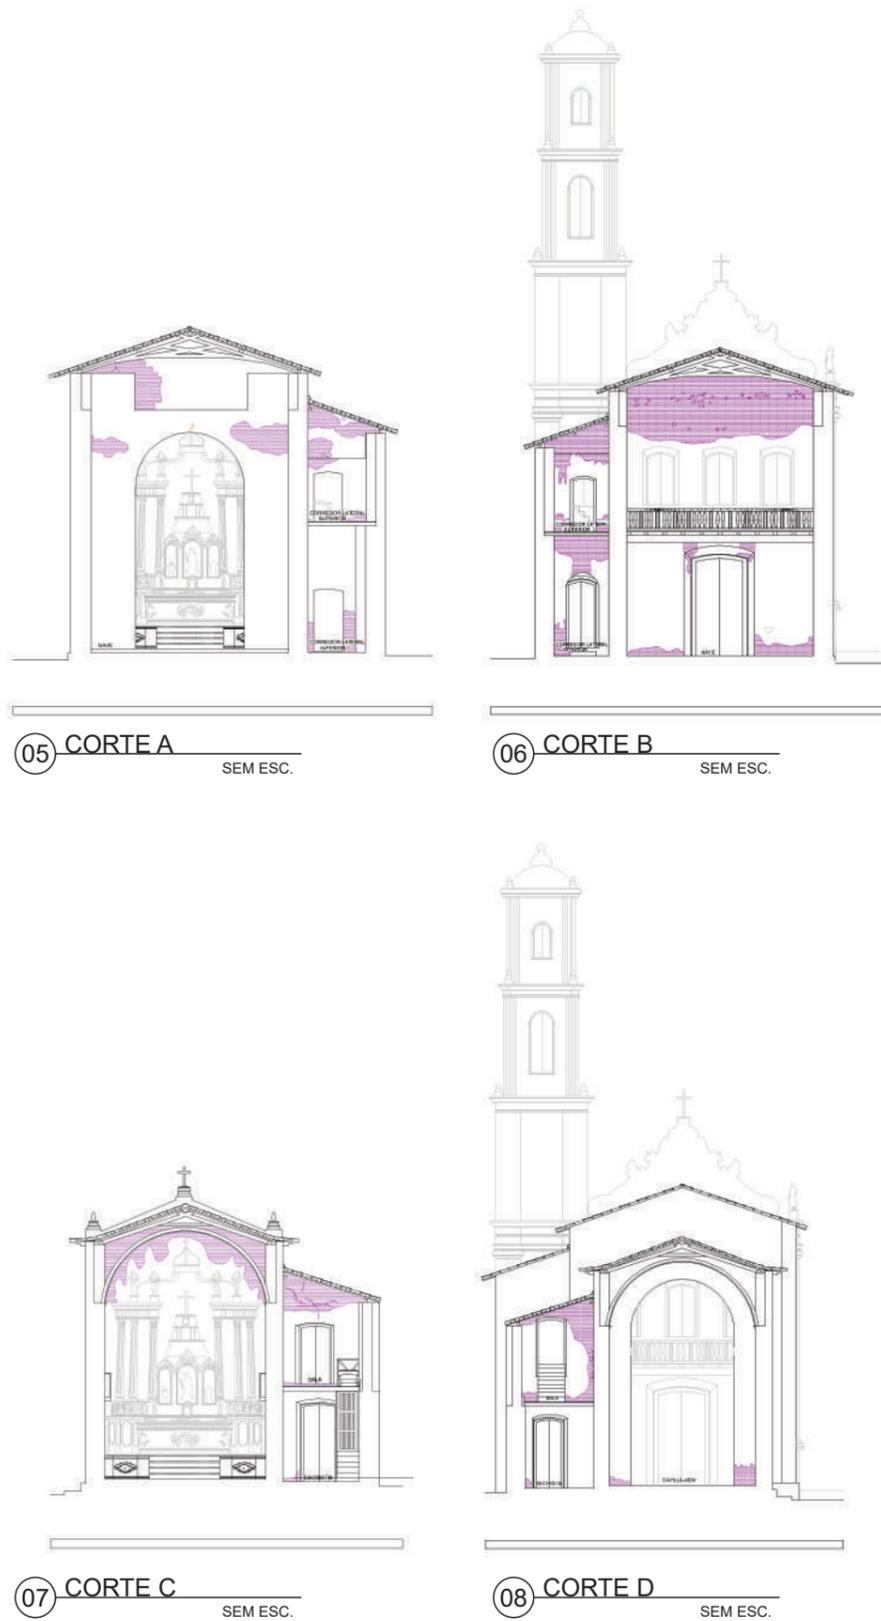
Figura 7 - Manchas de umidade em região próxima ao telhado, da área do corte C; Figura 8 - Manchas de infiltração decorrente do andar superior em parede do corredor lateral; Figura 9 - Parede acima do coro com manchas decorrentes de infiltração do telhado; Figura 10 - Manchas de infiltração do telhado em toda região da nave principal, próximas as aberturas das esquadrias.

Nesse caso o trato com as manchas está diretamente relacionado com o tratamento tomado com as patologias de umidade, fazendo delas produtos diretos destas ações danosas.

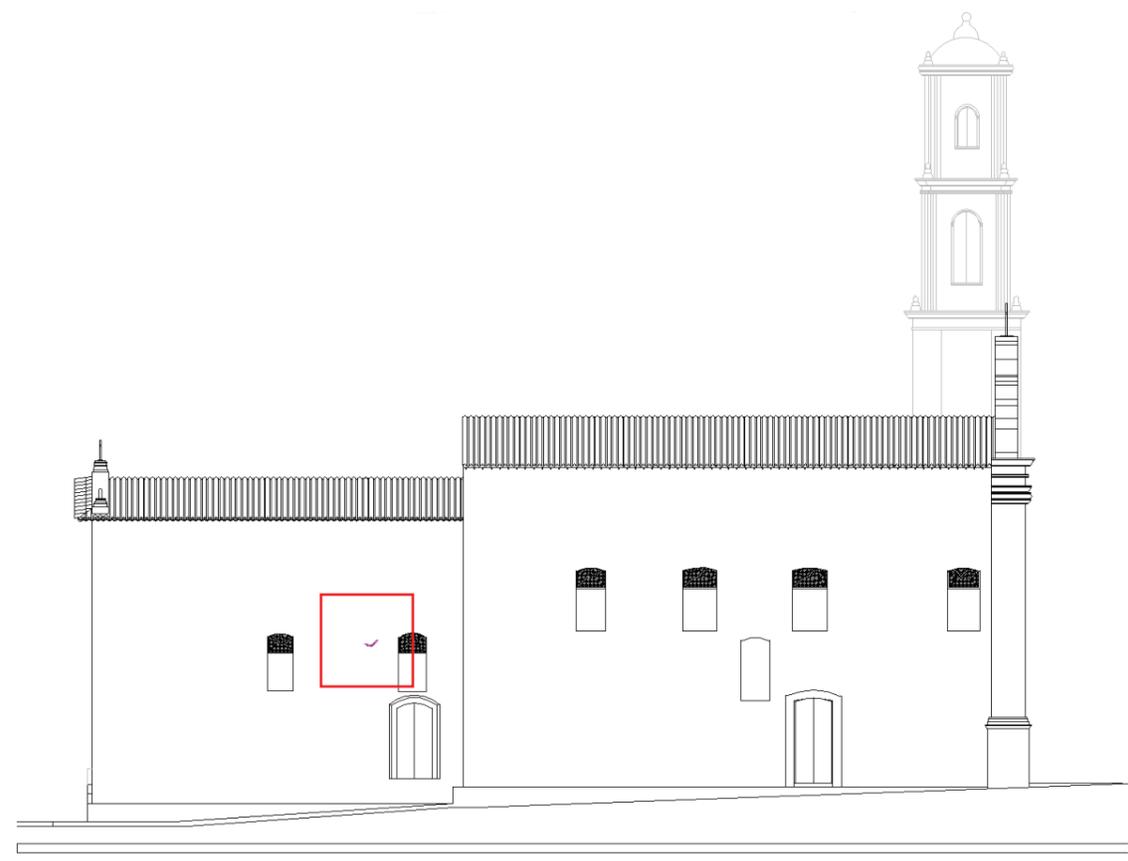
04 FACHADA OESTE
SEM ESC.

Figura 71 - Mancha decorrente da combustão de material inflamável proveniente de fogos de artifício, muito comum nas festas juninas na rua da cidade.

Para tal segue as recomendações para a projeção de micropartículas de sílica, na FID D003-B pranchas 03 e 04.

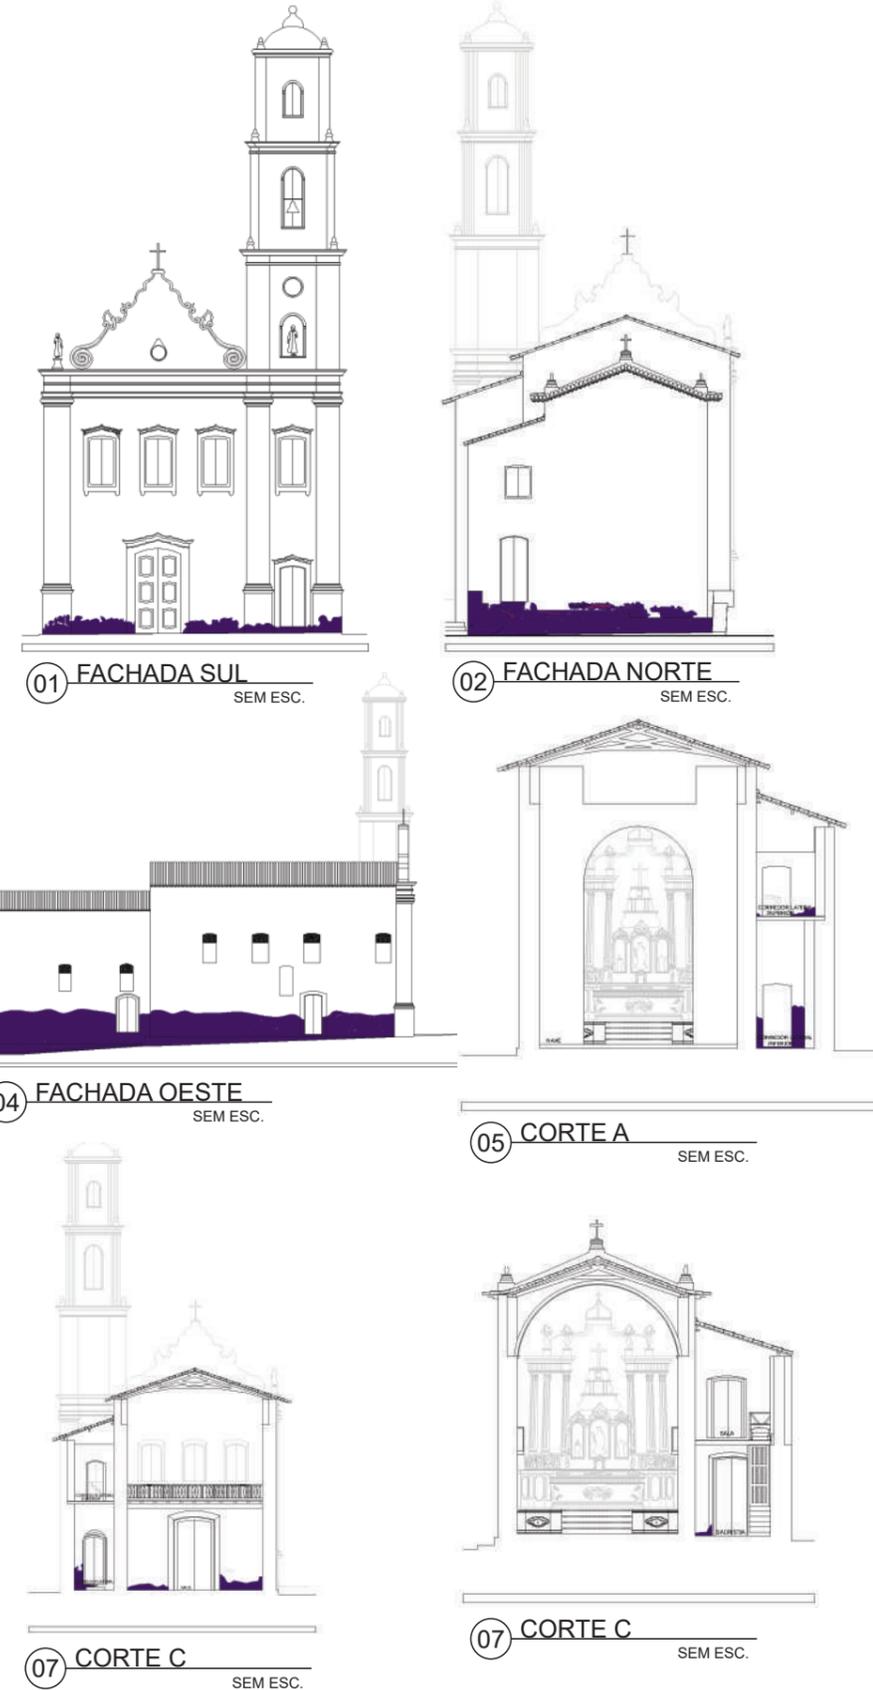
Figura 10 - Lateral oeste, umidade medida pela parte interna da parede; Figura 11 -Região da parede exterior norte, com umidade medida pelas degradações decorrentes da umidade; Figura 12 - Umidade ascendente em parede da nave da igreja, correspondente em corte F.

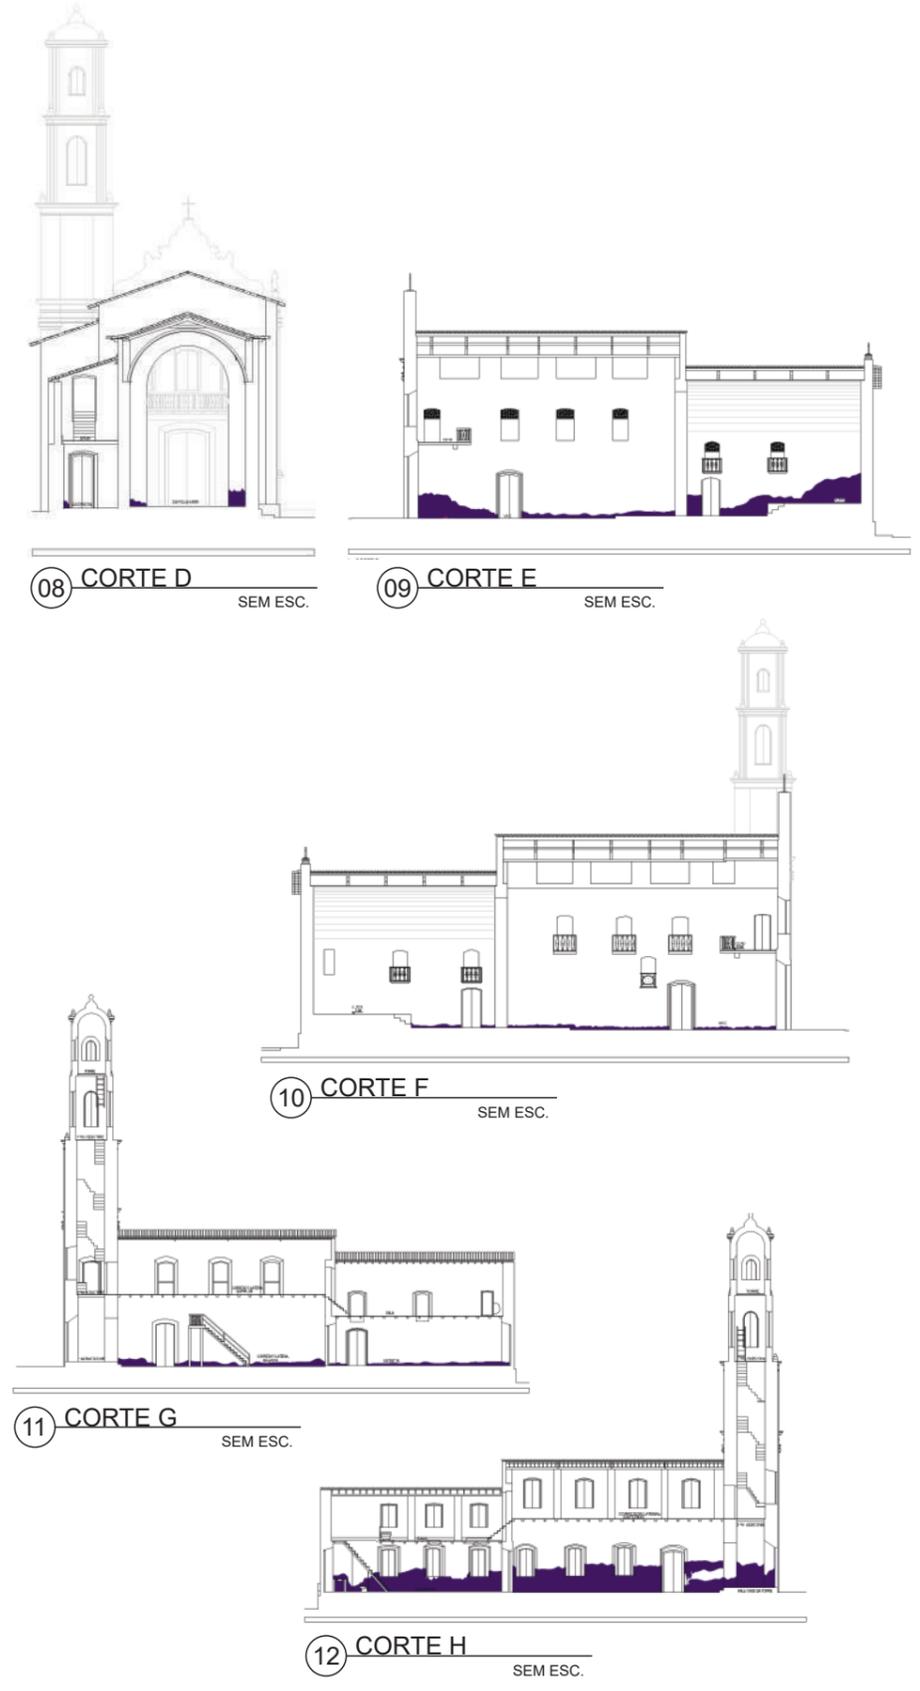
Figura 1 - Umidade ascendente em parede lateral do altar; Figura 2 - umidade ascendente em parede do corredor lateral, correspondente a corte H; Figura 3 - umidade ascendente em parede do corredor lateral, correspondente a corte H; Figura 4 - Umidade ascendente em região próxima ao retábulo direito, correspondente a corte F; Figura 5 - Umidade ascendente da região da nave da igreja, correspondente a corte E; Figura 6 - Umidade ascendente localizada na região da parede lateral direita da nave da igreja.

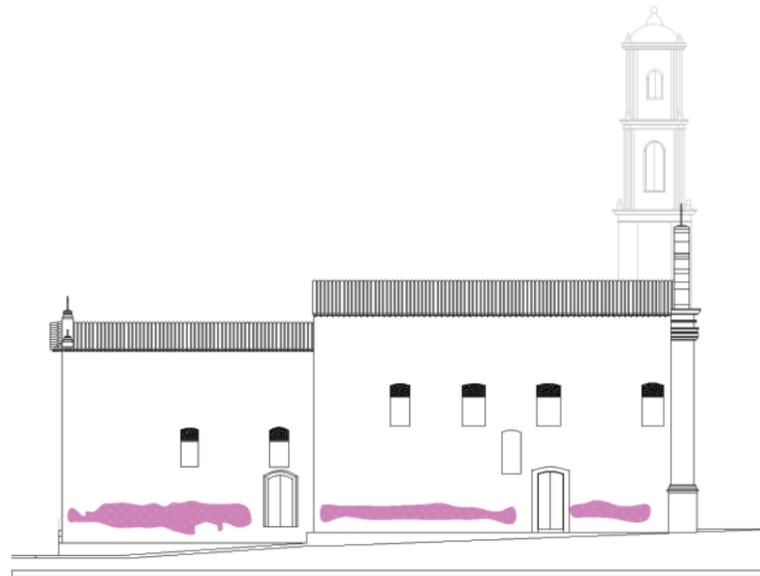
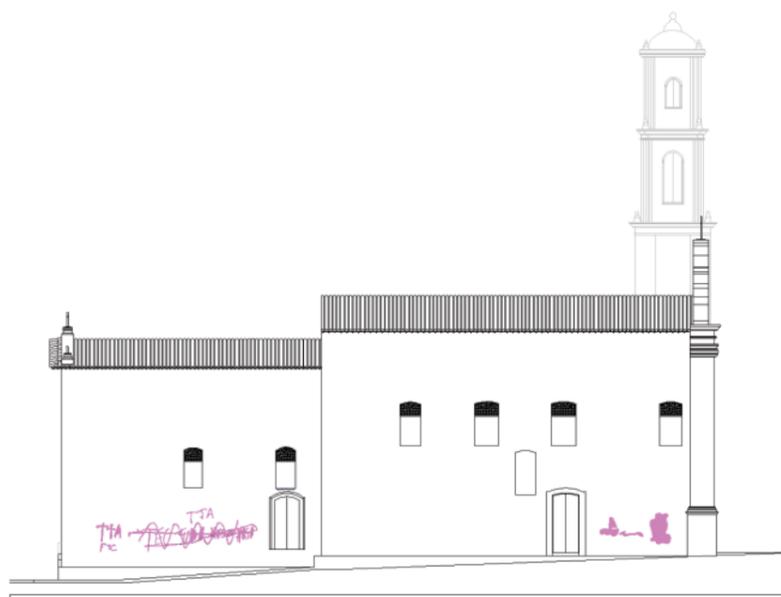
03 FACHADA LESTE
SEM ESC.

Figura 1 - Lateral Oeste da igreja com pichações com nomes de grupos de torcida organizada e alguns desenhos; Figura 2 - desenhos em fachada oeste, próximo a fachada principal.

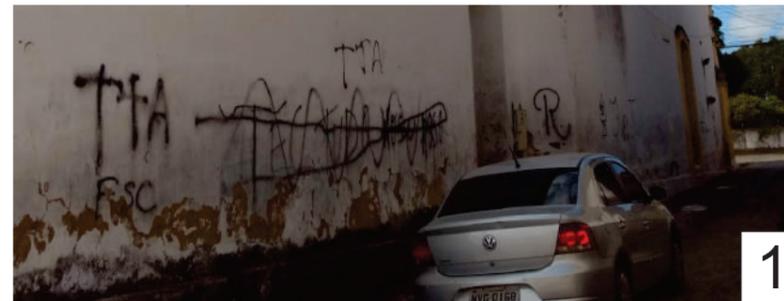
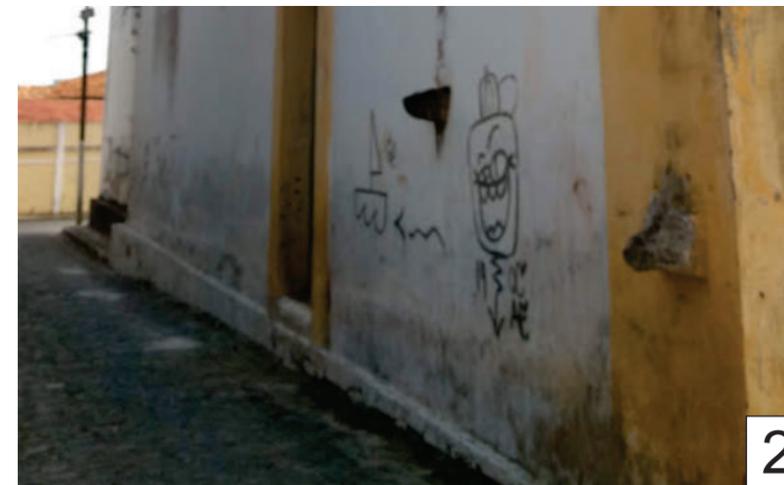
A pichação é um problema presente na grande maioria das cidades, seja em edificações “comuns”, seja em edificações com valor cultural. Esta pode ser tanto uma expressão cultural urbana, inclusive estudada por antropólogos, como também um ato de “vandalismo” do patrimônio cultural, na perspectiva dos proprietários, usuários e especialistas de preservação dos bens culturais.

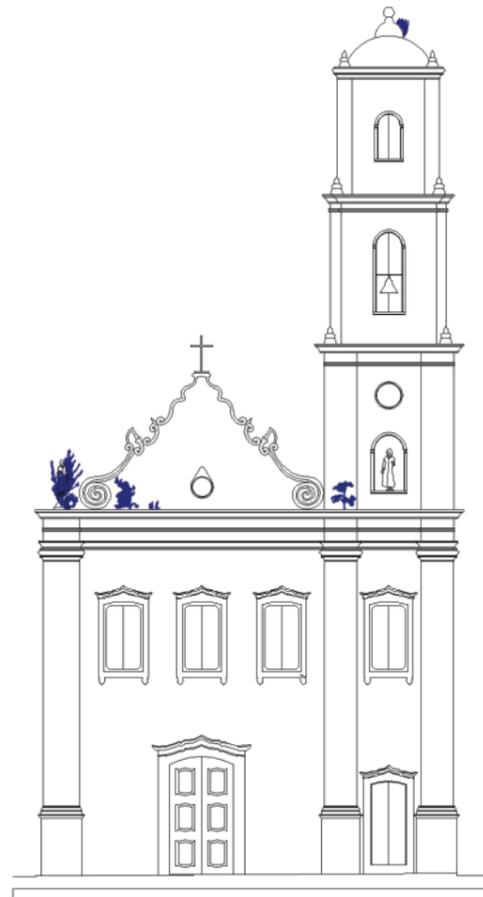
01 FACHADA SUL
SEM ESC.

Figura 1 - Fachada sul com vegetação no frontão da igreja; Figura 2 - Fachada norte, com vegetação acima dos beirais, assim como na torre; Figura 3 - Lateral oeste, com vegetação na região do telhado.
