**ESTUDO DAS ARGAMASSAS ANTIGAS:
O CASO DA IGREJA DE NOSSA SENHORA DO AMPARO DOS
HOMENS PARDOS, EM SÃO CRISTÓVÃO SERGIPE**

Monografia apresentada ao curso de graduação em arquitetura e urbanismo da Universidade Federal de Sergipe, como requisito para obtenção de título de Bacharel em Arquitetura e Urbanismo, sob a orientação do Prof. Dr. Éder Donizeti da Silva.

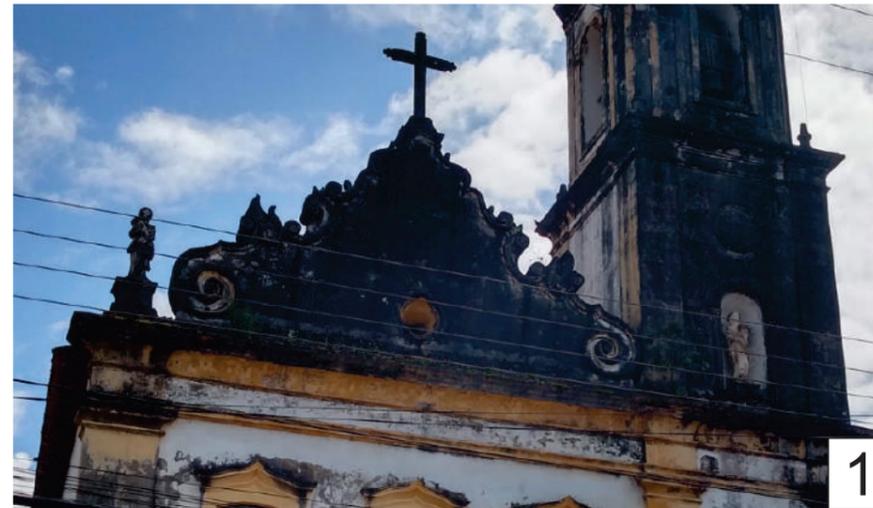
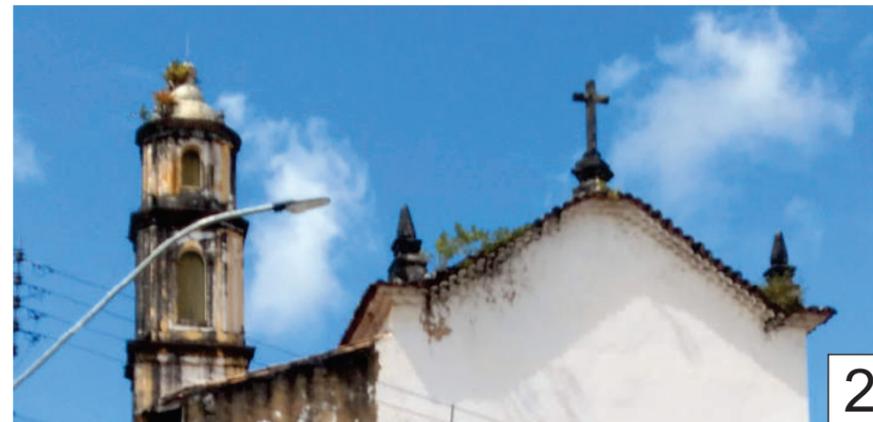
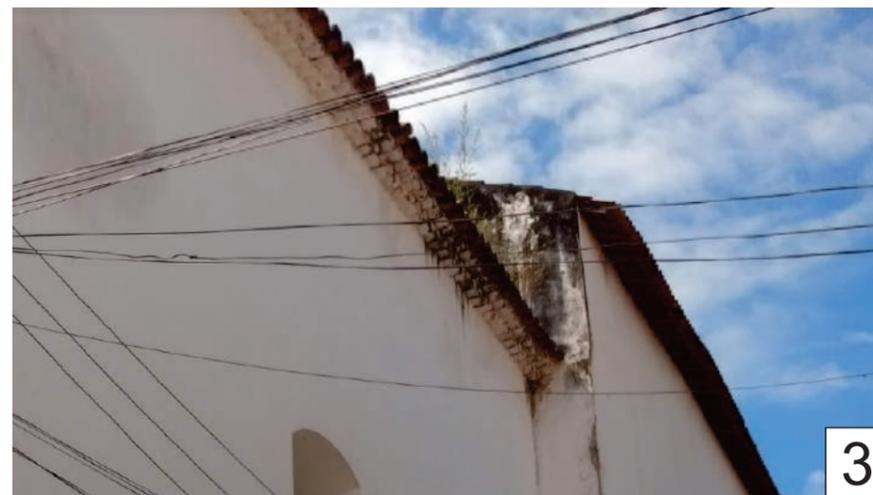
Figura 1 - Fachada sul com vegetação no frontão da igreja; Figura 2 - Fachada norte, com vegetação acima dos beirais, assim como na torre; Figura 3 - Lateral oeste, com vegetação na região do telhado.

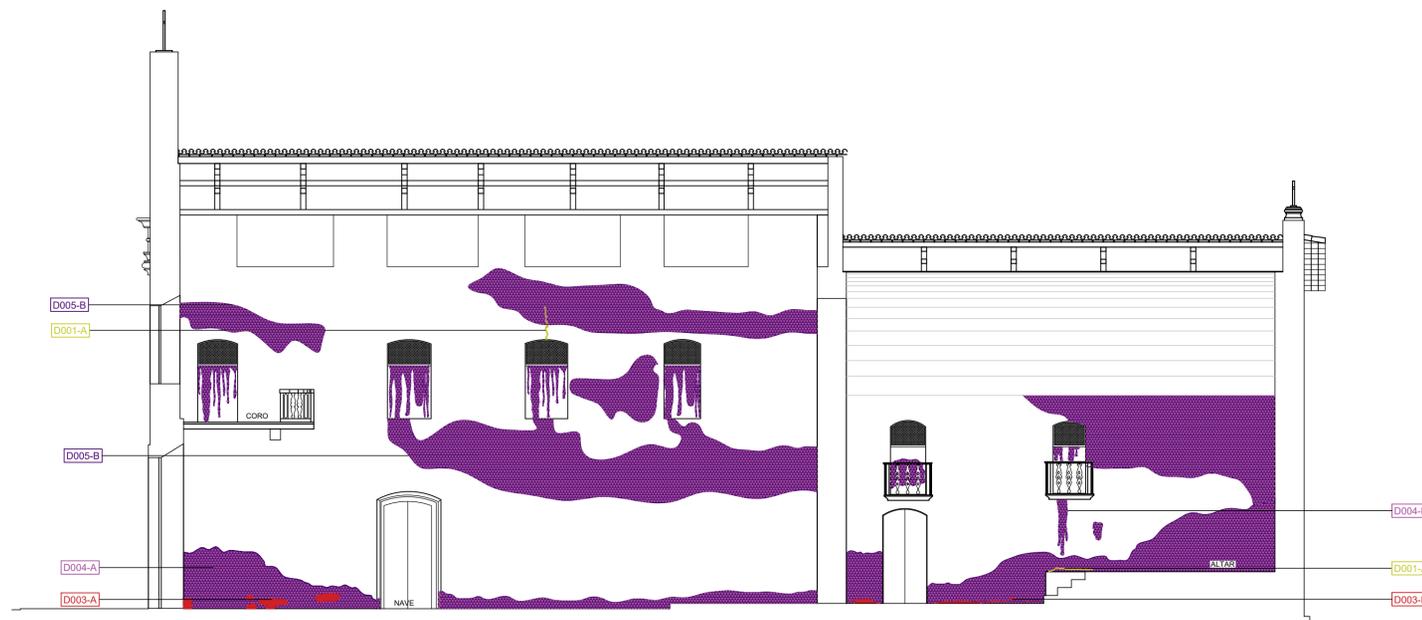
08 CORTE D
1/100

CÓDIGO	DESCRIÇÃO	FID
D001-A	FISSURA Trinca superficial com indicativo de retração excessiva da argamassa proveniente da saída de água do corpo do revestimento.	01/20
D002-A	CROSTA NEGRA Dano causado pelo acúmulo de poluentes aéreos carregados pela chuva e depositados nas paredes da igreja, provocando manchas enegrecidas nas superfícies parietal.	03/20
D003-B	DESTACAMENTO COM EMPOLAMENTO Destacamento de parte superficial de reboco, com extensão média/grande, apresentando pulverulência e empolamento em placas, revestido por pintura.	07/20
D004-A	MANCHAS DECORRENTE DA UMIDADE Manchas avermelhadas que demonstram a presença de óxido de ferro proveniente pelo deslocamento de água no corpo da argamassa de revestimento.	11/20
D005-A	UMIDADE ASCENDENTE Umidade ascendente, localizada no encontro do piso e parede associada também ao escurecimento devido depósito de sujidade na superfície da pintura.	14/20

D005-B	UMIDADE DESCENDENTE Umidade descendente, localizada nas regiões centrais das paredes e/ou próximas aos beirais que podem evoluir a um destacamento e escurecimento do material.	16/20

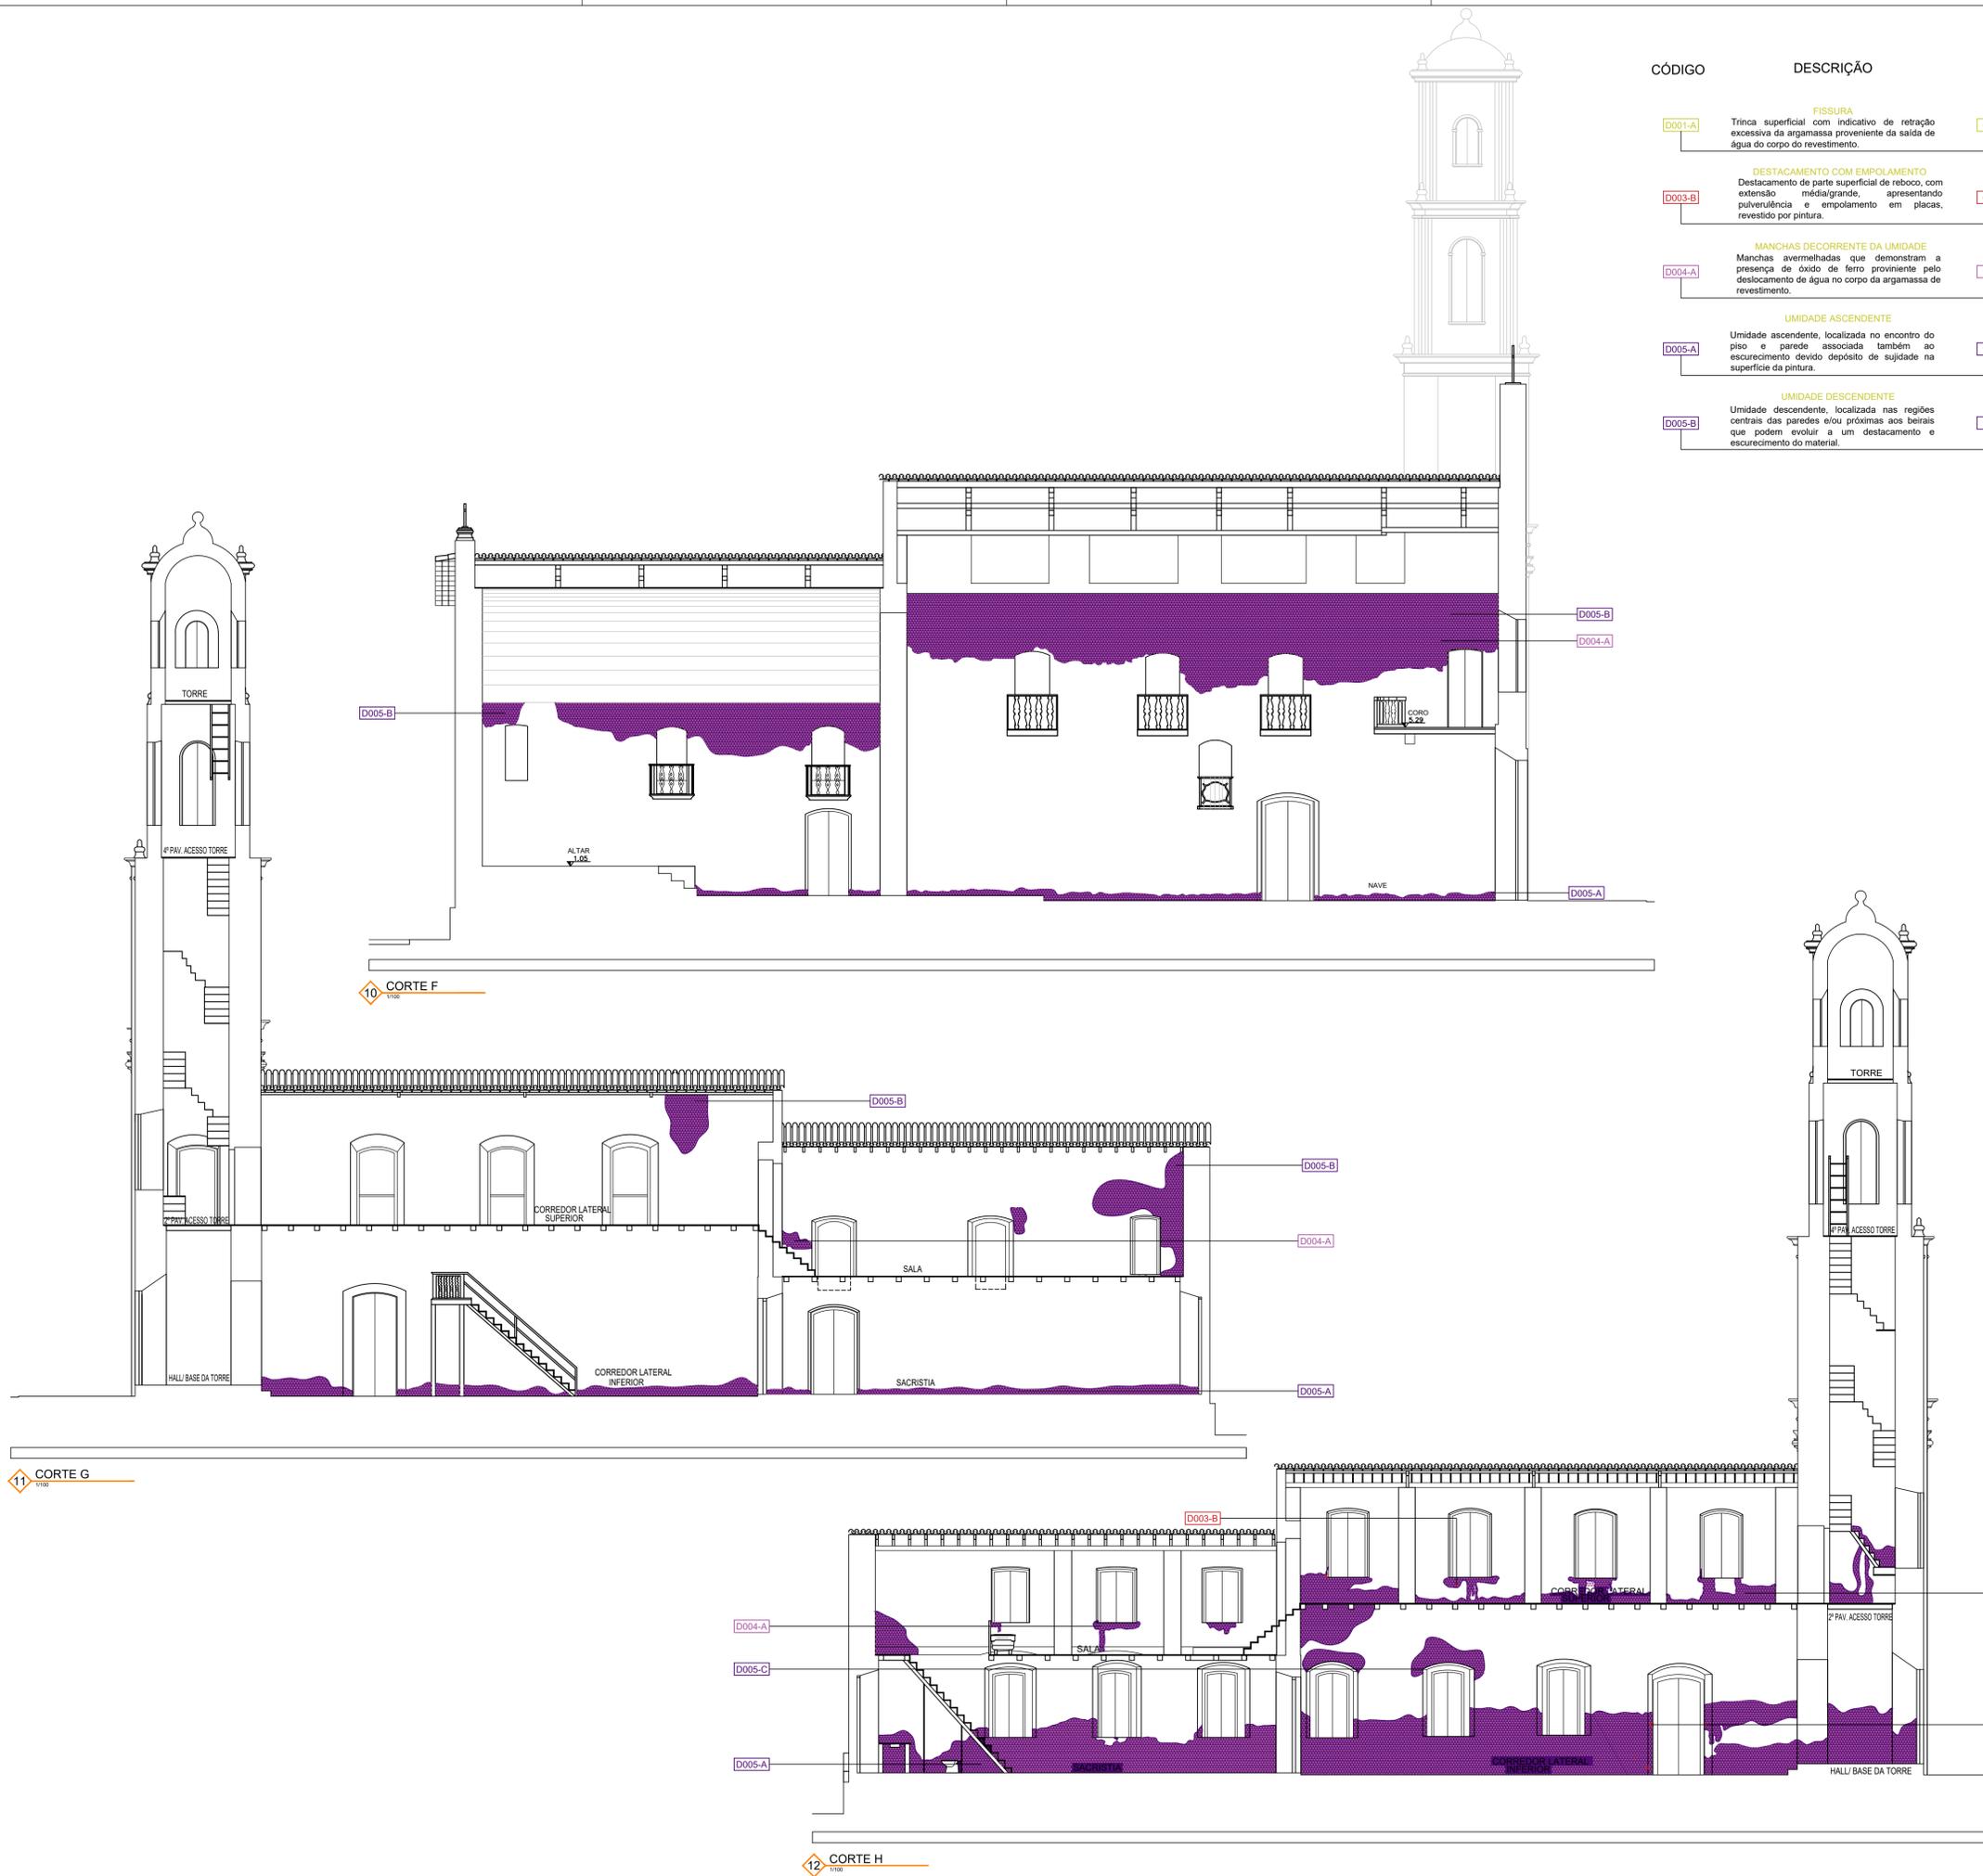
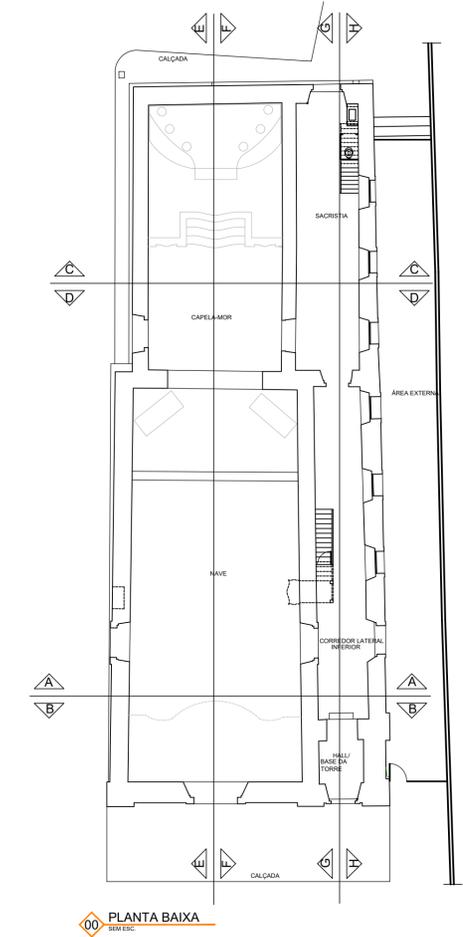
PRODUTOS: CORTE F, CORTE G, CORTE H

CÓDIGO	DESCRIÇÃO	FID
D001-A	FISSURA Trinca superficial com indicativo de retração excessiva da argamassa proveniente da saída de água do corpo do revestimento.	01/20
D003-B	DESTACAMENTO COM EMPOLAMENTO Destacamento de parte superficial de reboco, com extensão média/grande, apresentando pulverulência e empolamento em placas, revestido por pintura.	07/20
D004-A	MANCHAS DECORRENTE DA UMIDADE Manchas avermelhadas que demonstram a presença de óxido de ferro proveniente pelo deslocamento de água no corpo da argamassa de revestimento.	11/20
D005-A	UMIDADE ASCENDENTE Umidade ascendente, localizada no encontro do piso e parede associada também ao escurecimento devido depósito de sujidade na superfície da pintura.	14/20
D005-B	UMIDADE DESCENDENTE Umidade descendente, localizada nas regiões centrais das paredes e/ou próximas aos beirais que podem evoluir a um destacamento e escurecimento do material.	16/20
