**AVALIAÇÃO DAS ANOMALIAS IDENTIFICADAS NO
PAVIMENTO RÍGIDO DAS OBRAS DE DUPLICAÇÃO DA
RODOVIA BR-101, EM SERGIPE**

Trabalho de Conclusão de Curso
apresentado à Universidade Federal de
Sergipe – UFS, para encerramento do
componente curricular e conclusão da
graduação em Engenharia Civil.

Avaliação das anomalias identificadas no pavimento rígido das obras de duplicação da rodovia BR-101, em Sergipe

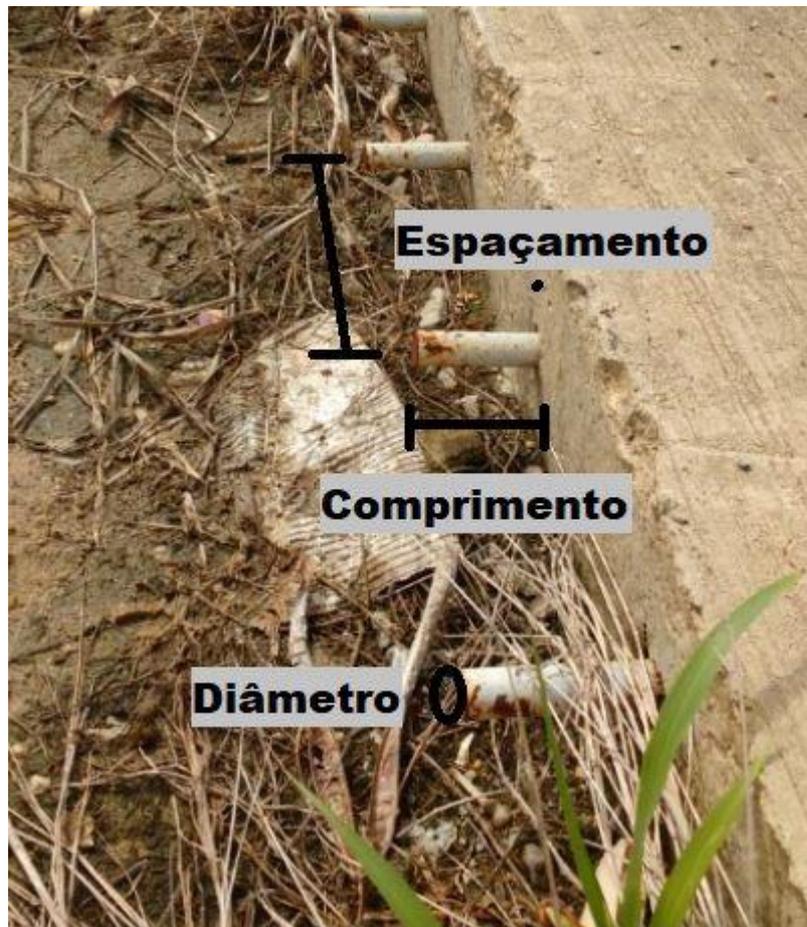
Figura 28 - Dimensões (Barras de Transferência)

De acordo com a Tabela 8, observa-se que as dimensões de diâmetro e espaçamento adotadas na duplicação da BR-101 (SE) estão em conformidade com os parâmetros do DNIT(2005). O comprimento observado foi de 470mm (a norma indica 460mm), o que pode ser explicado por uma movimentação no momento do encaixe.

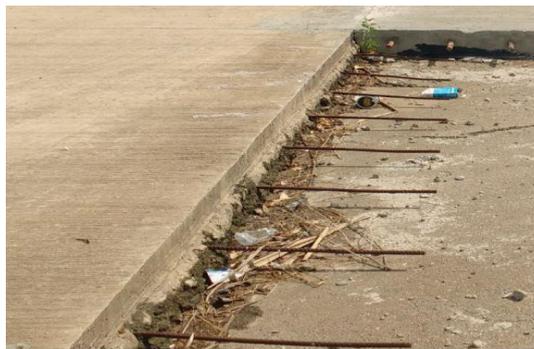
Figura 29 - Barras de ligação

Tais medidas podem seguir critérios do DNIT, conforme item 2.3.4 do presente documento, seguindo NBR7480. De acordo com tais critérios, o valor calculado para o comprimento da barra de ligação foi de 680mm. Observa-se que o comprimento verificado *in loco* é superior, havendo a possibilidade da parte exposta da barra ser maior, quando comparada com a parte não visível.

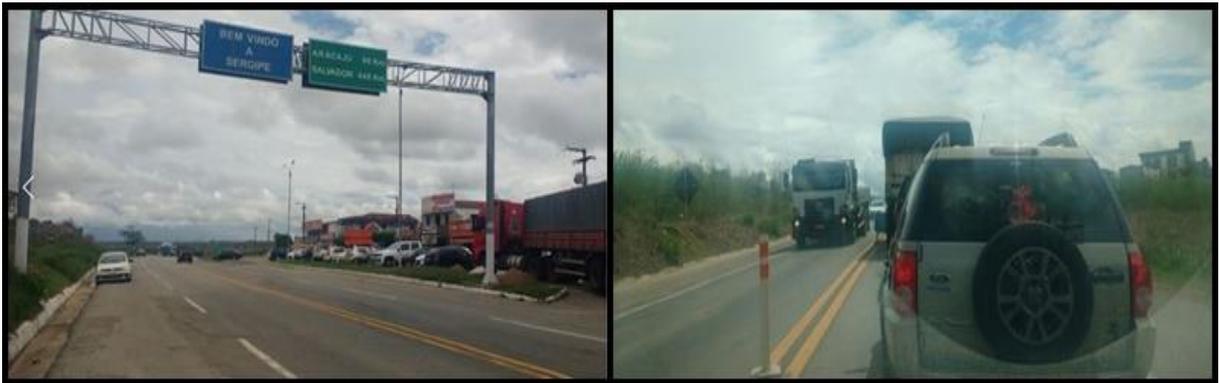
Figura 30 - Situação do subtrecho 1

Observou-se nesse trecho a ausência de obras da duplicação da BR-101, exceto no Km 3.0 em que há a construção de uma ponte (Figura 30). A ponte encontra-se com fundação e pilares prontos, além de tabuleiro parcialmente liberado.

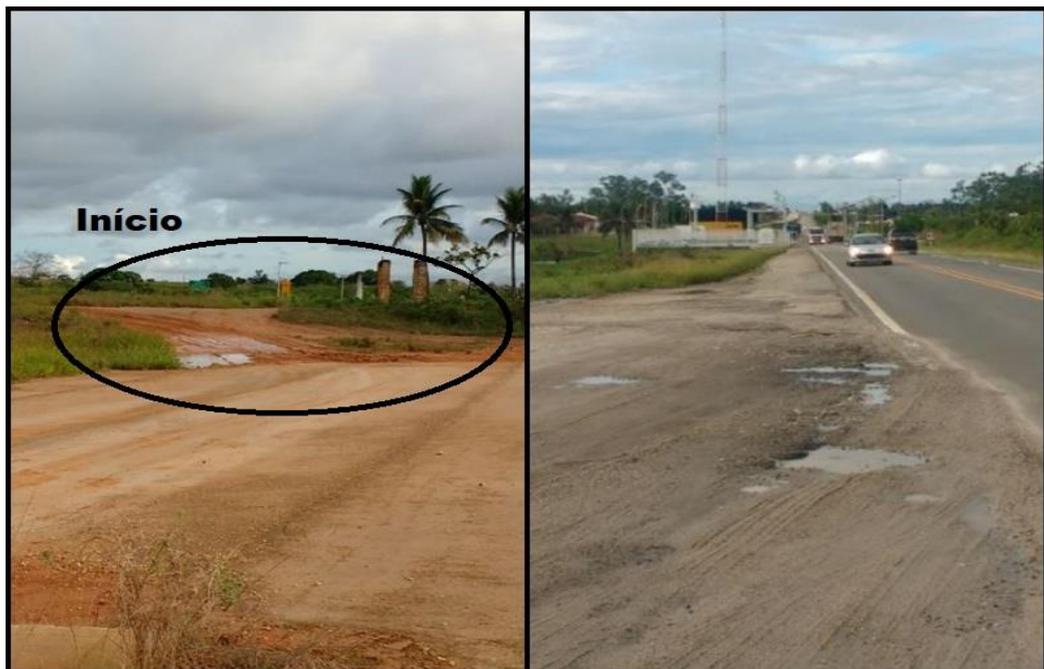
Figura 44 - Subtrecho 5

Subtrecho sem obras de duplicação. Situação vista na *Figura 44*.

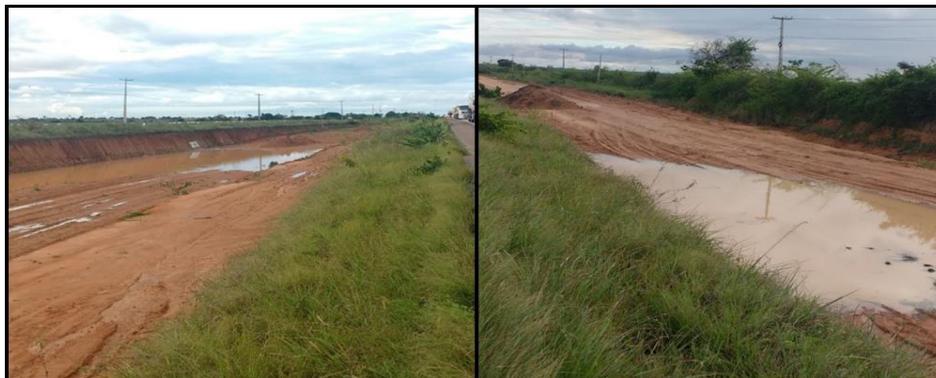
Figura 46 - Obras paradas (subtrecho 7)

Ainda entre os municípios de Cedro de São João e Muribeca. Nesse trecho foram iniciadas (e abandonadas) obras de terraplenagem, devido à chuvas que ocorreram, alagamentos foram verificados, como visto na Figura 46.

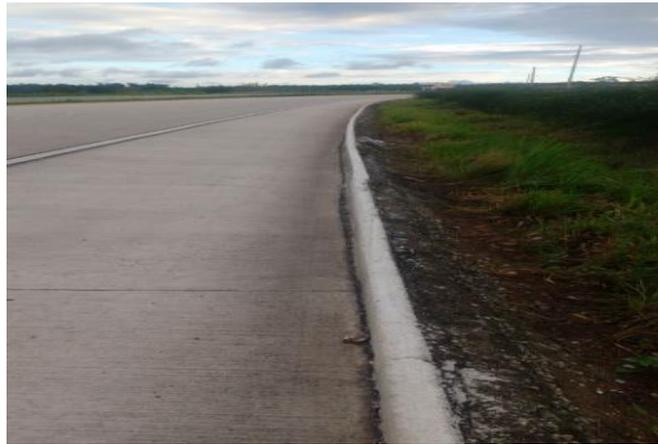
Figura 47 - Ausência de sarjetas (Trecho 2)

É o primeiro trecho liberado para o tráfego, apesar de visivelmente inacabado. Situa-se entre os quilômetros 30.6 e 32.7, no município de Capela. Situação construtiva muito parecida com os subtrechos 2 e 4, com pavimentação pronta e sistema de drenagem inacabado (ilustrado na Figura 47), não construção da mureta central e pintura das faixas concluída.

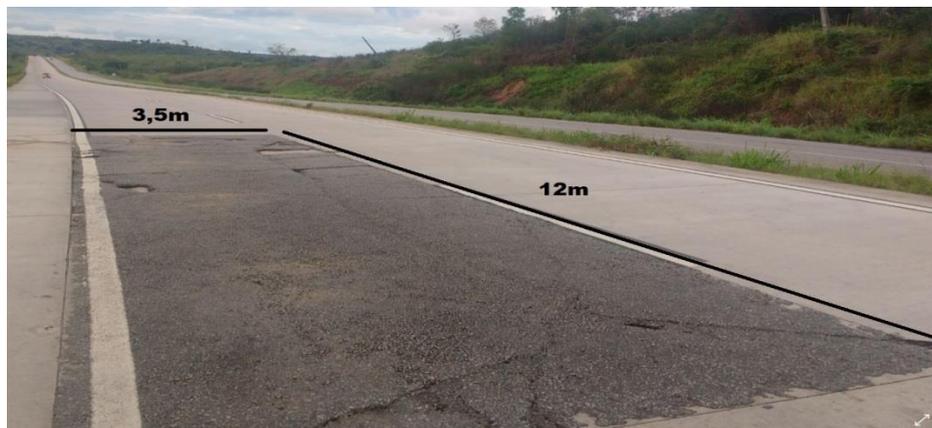
Figura 48 - Grandes reparos (Trecho 2)

É considerado grande reparo quando a área a ser reparada ultrapassa 0,45m². Logicamente é um defeito que ocorre “pós-liberação” para o tráfego, usado para corrigir grandes defeitos que necessitam da remoção do pavimento original, que causam riscos e desconforto ao tráfego. A Figura 48, a seguir, detalha a ocorrência de grandes reparos.
