EXPLORANDO O USO E A FUNÇÃO SOCIAL DE UM PATRIMÔNIO:

proposta de readaptação e intervenção
na antiga Escola Normal de Aracaju/SE

Trabalho de Conclusão de Curso apresentado
à Universidade Federal de Sergipe –
Departamento de Arquitetura e Urbanismo,
como requisito obrigatório para obtenção do
título de Arquiteta e Urbanista.

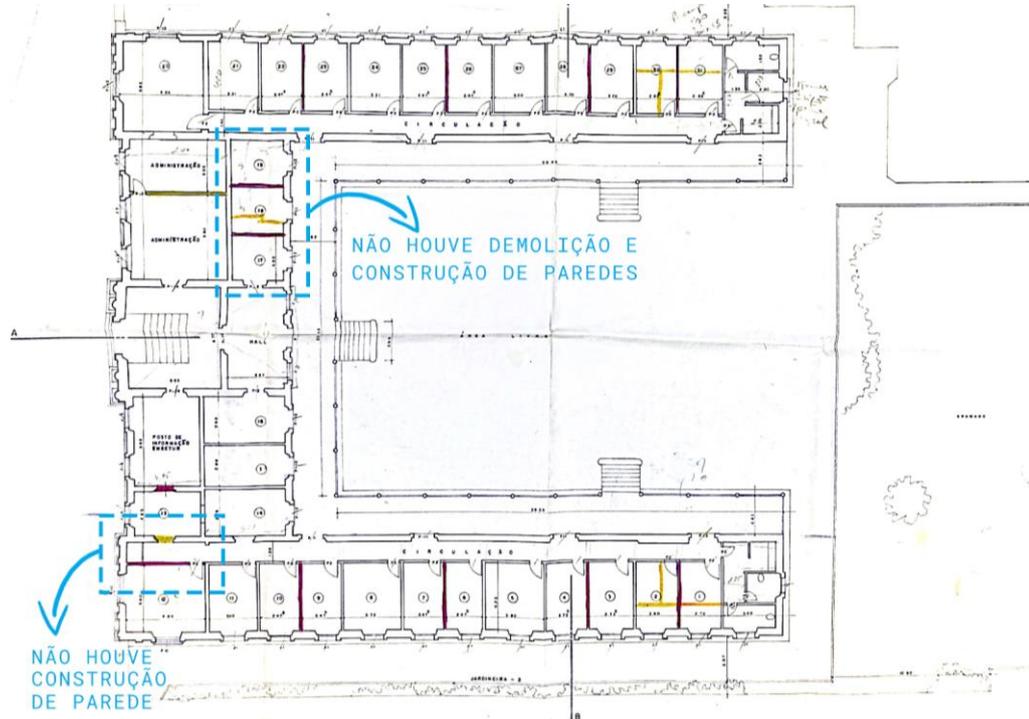
Figura 41: Elementos da obra que possivelmente não foram concluídos.

da execução da obra, pois atualmente o edifício não se encontra da forma que foi proposto, essas disparidades estão demonstradas no esquema abaixo (Figura 41).

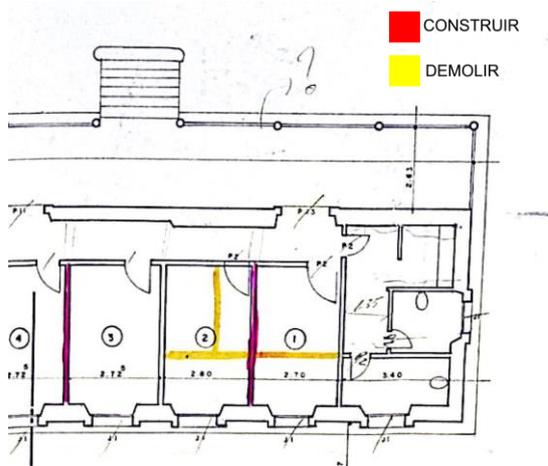
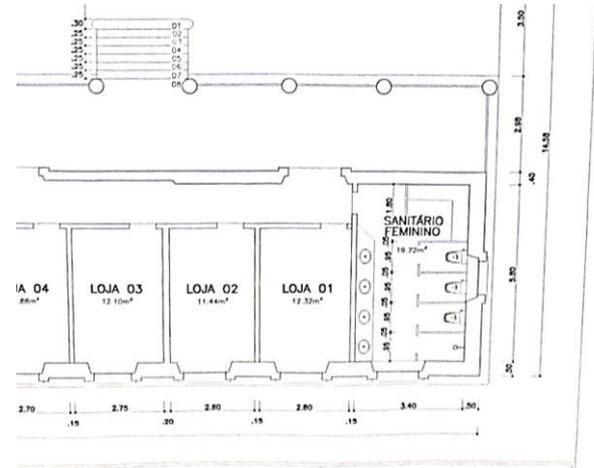
É possível notar que o layout dos banheiros entre os projetos de 1989 e 2001 são diferentes (Figuras 44 e 45). O que induz acreditar em duas possibilidades, ou o projeto anterior foi alterado, ou o edifício passou por outra modificação entre esses 12 anos.

Figura 44: Banheiro da Planta de Reforma de 1989.

Figura 45: Banheiro do Levantamento Cadastral 2001.

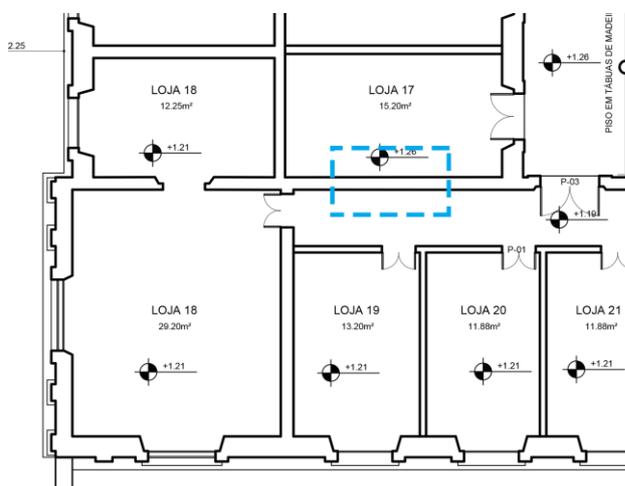
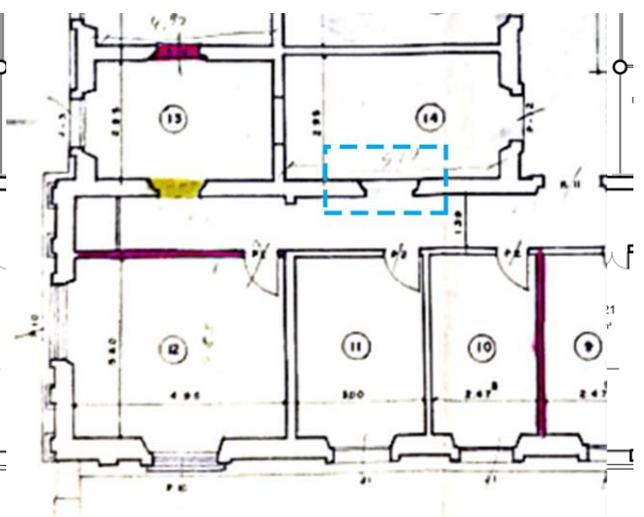
Observando os projetos é possível notar que uma das aberturas da loja denominada 14 (1989) e loja 17 (2010) foi fechada (Figuras 49 e 50), essa alteração não foi encontrada nos projetos anteriores, portanto, é possível que tenha sido realizada no ano de 2002 cujo os documentos gráficos não foram acessados.

Figura 49: Recorte da planta baixa demonstrando o fechamento da abertura, 2010.

Figura 50: Recorte da planta baixa demonstrando a abertura ainda existente, 1989.

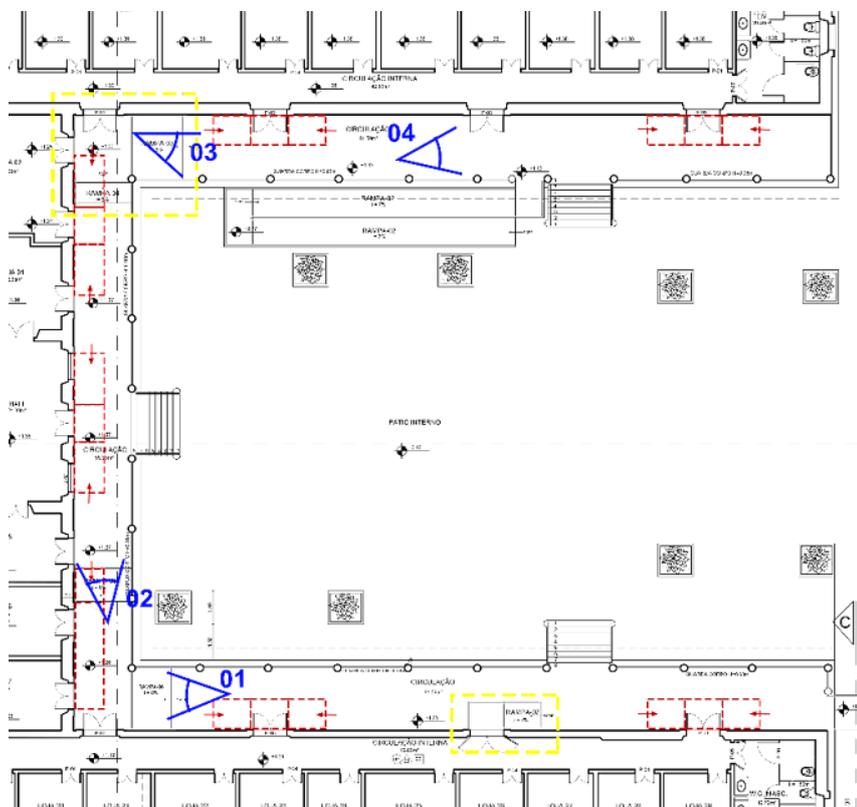
Figura 51: Recorte da planta baixa demonstrando as rampas, 2010.

A proposta de acessibilidade que foi executada e que está presente atualmente (2022) no Centro de Turismo possui disparidades do que foi projetado. O esquema (Figura 51) e as imagens (Figuras 52, 53, 54, e 55) a seguir revelam como se encontram hoje.

- As rampas marcadas em amarelo não foram construídas
- Em vermelho estão as rampas existentes.
- Em azul está marcando a posição e ângulo em que as fotos foram tiradas e enumeradas.

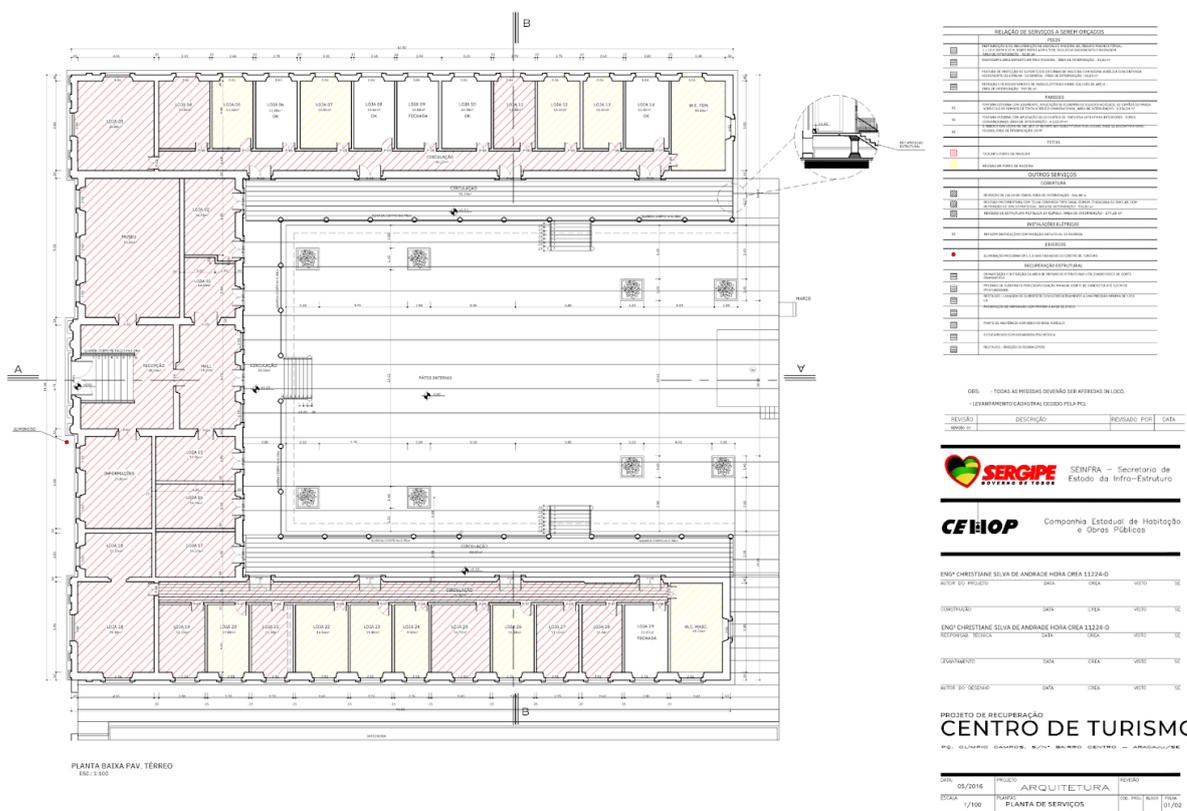
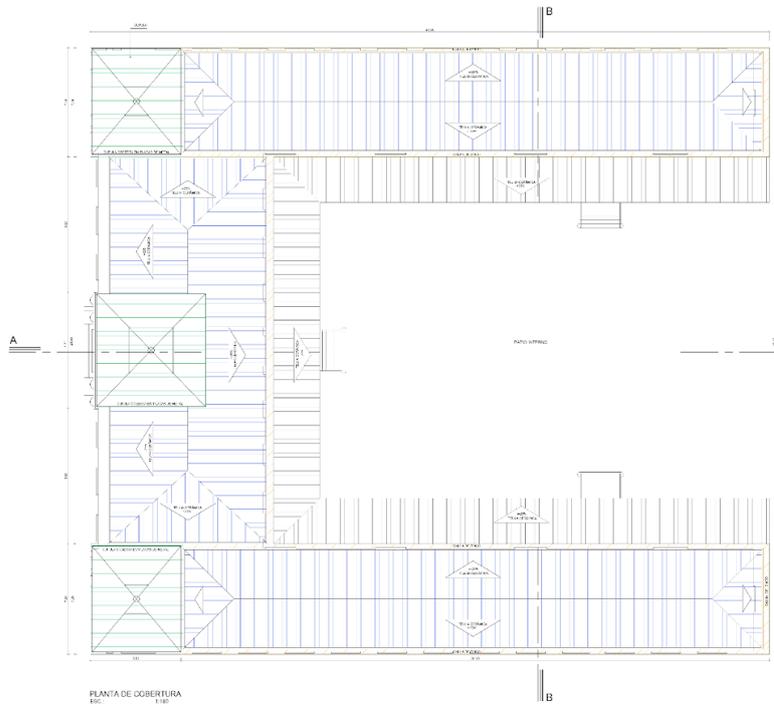
Figura 56: Prancha 01- Planta Baixa de serviços 2016. Secretaria de Estado da Infraestrutura.
 Autora e Responsável Técnica: Christiane Silva de Andrade Hora.

Figura 57: Prancha 02- Planta de cobertura serviços 2016. Secretaria de Estado da Infraestrutura. Autora e Responsável Técnica: Christiane Silva de Andrade Hora.

- Parede: Pintura externa com lixamento, com aplicação de selador acrílico, massa acrílica e tinta acrílica convencional, pintura interna com tinta pva látex, substituição de reboco de algumas lojas;
- Teto: Troca e revisão;
- Cobertura: Remoção de calha de zinco, revisão da cobertura com telha cerâmica, revisão da estrutura metálica da cúpula.
- Instalações: Refazer instalações com medição individual de energia elétrica; iluminação de LED na fachada;
- Estrutura: Demarcação e definição da área de reparo com disco de corte diamantado, preparação de substrato por escarificação manual, lavagem de superfície com hidrojateamento, passivação de armadura com primer à base de zinco, ponte de aderência com adesivo base acrílica, estucamento com argamassa polimérica, injeção de resina epóxi;

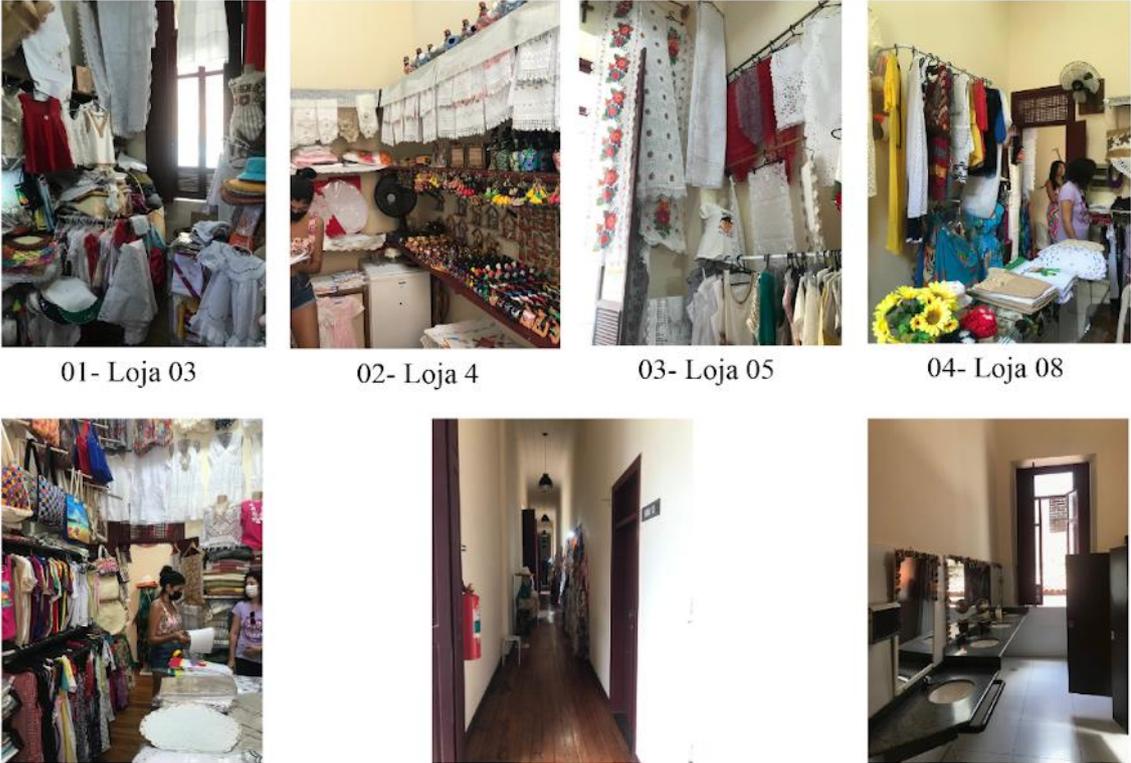
01- Loja 03	02- Loja 4	03- Loja 05	04- Loja 08
05- Loja 12	06- Circulação interna	07- Banheiro FEM.

<p>Descrição: Através das imagens é possível notar a falta de espaço presente nas lojas, fazendo com que os comerciantes sobreponham os produtos, atrapalhando a ventilação, iluminação natural e circulação dentro dos boxes e no corredor interno.</p>

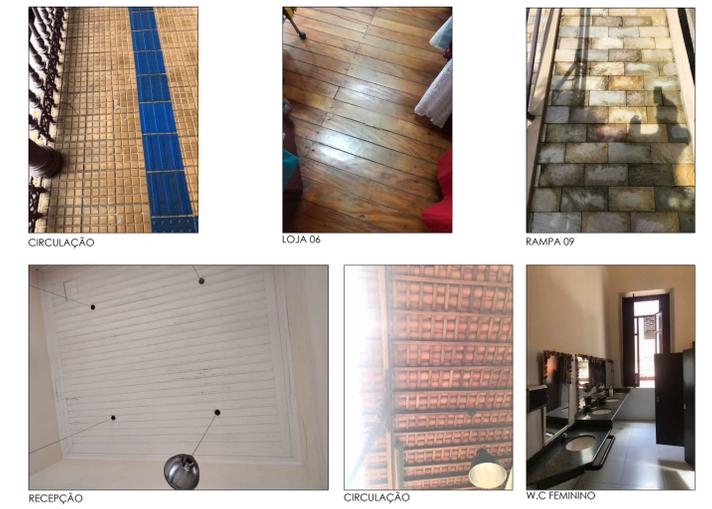
PLANTA BAIXA PAV. TÉRREO
ESC.: 1:100

- CAUSAS PROVÁVEIS (SIMULTÂNEAS OU NÃO):
- UMIDADE CONSTANTE PROVENIENTE DA CHUVA;
 - AUSÊNCIA OU DEFICIÊNCIA DE IMPERMEABILIZAÇÃO;
 - FALHAS NO SISTEMA DE ESCOAMENTO/ DRENAGEM DE ÁGUAS PLUVIAIS;
 - INFILTRAÇÃO;
 - FALTA DE MANUTENÇÃO

SUJIDADES: ESCURECIMENTO DA SUPERFÍCIE OU REVELOS, DEVIDO AO ACÚMULO DE POEIRA OU POLUIÇÃO ATMOSFÉRICA QUE, EM CONTATO COM AS INTEMPÉRIES, INCRUSTAM-SE NO SUBSTRATO, PODE SOFRER REAÇÕES QUÍMICAS E CORROER A SUPERFÍCIE (DESAGRAGAÇÃO).

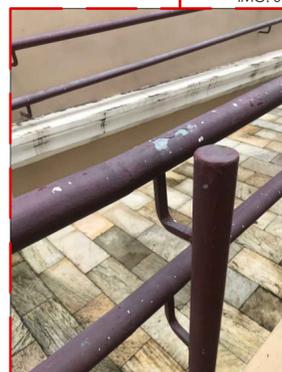
DESCASCAMENTO/ ESFOLIAÇÃO - DESTACAMENTO DE UMA OU MAIS CAMADAS DO SUBSTRATO SUPERFICIAL QUE SE MANIFESTA NORMALMENTE NA PINTURA OU NO REBOCO, MAS TAMBÉM PODE ACONTECER EM OUTROS MATERIAIS. OCACIONADO POR PINTURA FEITA SOBRE SUPERFÍCIE ÚMIDA, EXCESSO DE REPINTURA SEM REMOÇÃO, UTILIZAÇÃO DE MATERIAIS INCOMPATÍVEIS.

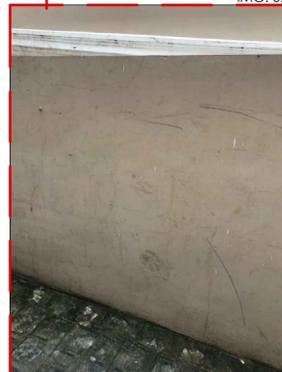
SUJIDADES - ORIGEM DESCONHECIDA

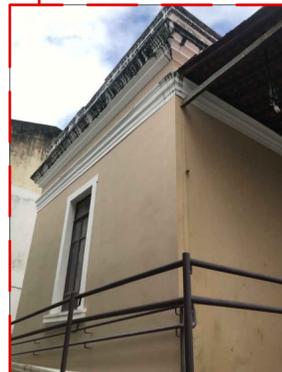
UMIDADE DESCENDENTE - UMIDADE ADVINDA DA PARTE SUPERIOR DA EDIFICAÇÃO, OCACIONADA POR CHUVAS OU VAZAMENTOS DE RESERVATÓRIOS, PROBLEMAS NOS ESCOAMENTO DE ÁGUAS PLUVIAIS, INFILTRAÇÃO, MATERIAIS PERMEÁVEIS E FALTA DE MANUTENÇÃO.

CROSTA NEGRA - FORMAÇÃO DE CROSTA ESCURA ADVINDA DO ACÚMILO PROGRESSIVO DE PARTÍCULAS DE POEIRA OU POLUIÇÃO, PRINCIPALMENTE EM RELEVOS, QUE, EM CONTATO COM A ÁGUA DA CHUVA SE INCRUSTAM NO SUBSTRATO.

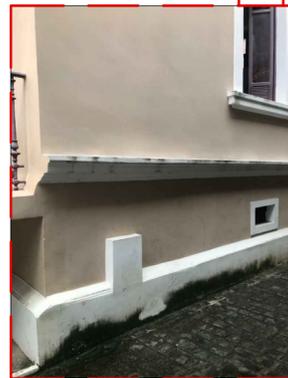
UMIDADE DESCENDENTE - UMIDADE ADVINDA DA PARTE SUPERIOR DA EDIFICAÇÃO, OCACIONADA POR CHUVAS OU VAZAMENTOS DE RESERVATÓRIOS, PROBLEMAS NOS ESCOAMENTO DE ÁGUAS PLUVIAIS, INFILTRAÇÃO, MATERIAIS PERMEÁVEIS E FALTA DE MANUTENÇÃO.

VESÍCULAS - PONTOS EM FORMA DE BOLHA QUE PROVOCAM DESCOLAMENTO DA PINTURA. OCACIONADA POR APLICAÇÃO DE PREMATURA DE TINTA IMPERMEÁVEL, INFILTRAÇÃO POR UMIDADE OU APLICAÇÃO DE TINTA INCOMPATÍVEL.

UMIDADE ASCENDENTE - OCACIONADA PELO ACÚMULO DE ÁGUA DA E RESPINGOS DE CHUVA NO PISO. ASPECTO MOLHADO QUE COM O PASSAR DO TEMPO PODEM FICAR ESVERDEADAS OU PRETAS.

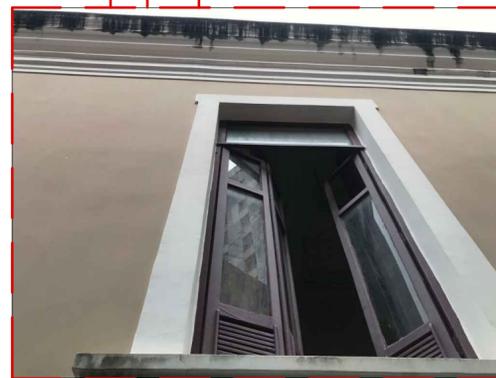
CROSTA NEGRA - FORMAÇÃO DE CROSTA ESCURA ADVINDA DO ACÚMULO PROGRESSIVO DE PARTÍCULAS DE POEIRA OU POLUIÇÃO, PRINCIPALMENTE EM RELEVOS, QUE, EM CONTATO COM A ÁGUA DA CHUVA SE INCRUSTAM NO SUBSTRATO.

ALTERAÇÃO CROMÁTICA/ MANCHA/ PÁTINA - OCACIONADO POR PIGMENTOS INADEQUADOS, EXCESSO DE SAL NO MATERIAL, EXPOSIÇÃO EXCESSIVA AO SOL E/OU INTEMPÉRIES E PRESENÇA DE MATERIAIS ESTRANHOS (TINTAS, MICRO-ORGANISMOS, ETC).

UMIDADE DESCENDENTE - UMIDADE ADVINDA DA PARTE SUPERIOR DA EDIFICAÇÃO, OCACIONADA POR CHUVAS OU VAZAMENTOS DE RESERVATÓRIOS, PROBLEMAS NOS ESCOAMENTO DE ÁGUAS PLUVIAIS, INFILTRAÇÃO, MATERIAIS PERMEÁVEIS E FALTA DE MANUTENÇÃO.

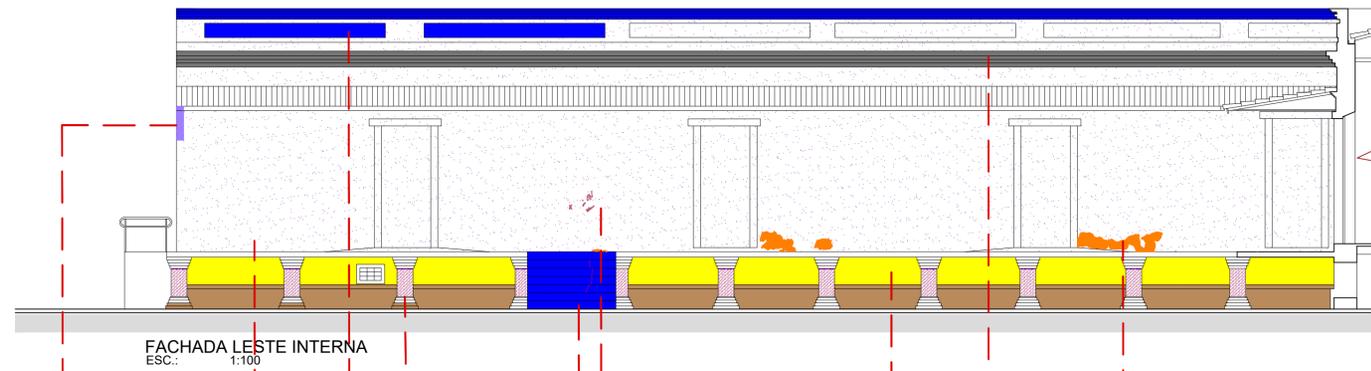
LEVANTAMENTO GRÁFICO

IMG. 01
INTERFERÊNCIA DE ELEMENTOS PERTENCENTES À CONSTRUÇÃO ORIGINAL, OCASIONADA POR FALTA DE ESTRUTURA NO LOCAL. INSERÇÃO DE ELEMENTOS NÃO PREVISTOS OU MÁO DE OBRA INADEQUADA.

IMG. 09
CROSTA NEGRA - FORMAÇÃO DE CROSTA ESCURA ADVINDA DO ACÚMULO PROGRESSIVO DE PARTÍCULAS DE POEIRA OU POLUIÇÃO, PRINCIPALMENTE EM RELEVOS, QUE, EM CONTATO COM A ÁGUA DA CHUVA SE INCRUSTAM NO SUBSTRATO.

IMG. 01
VESÍCULAS - PONTOS EM FORMA DE BOLHA QUE PROVOCAM DESCOLAMENTO DA PINTURA, OCASIONADA POR APLICAÇÃO DE TINTA IMPERMEÁVEL, INFILTRAÇÃO POR UMIDADE OU APLICAÇÃO DE TINTA INCOMPATÍVEL.

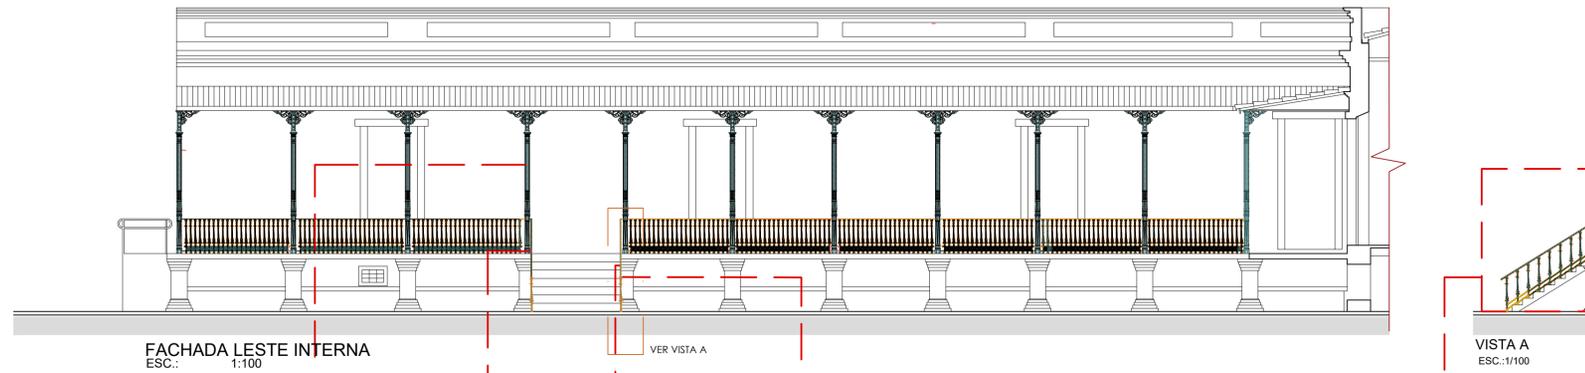
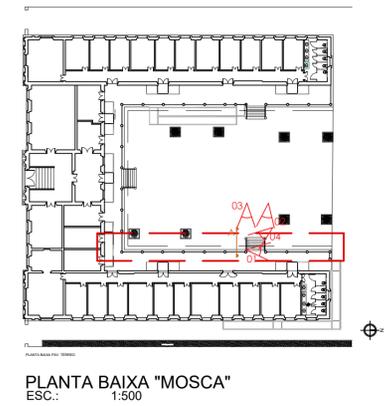
LEVANTAMENTO GRÁFICO

IMG_08
INCRUSTAÇÃO - CAMADAS FORMADAS POR SAIS QUE PROVOCAM REAÇÕES QUÍMICAS DESFAVORÁVEIS, OCASIONADA POR SAIS PROVENIENTES DA ÁGUA.

IMG_08
VESÍCULAS - PONTOS EM FORMA DE BOLHA QUE PROVOCAM DESCOLAMENTO DA PINTURA, OCASIONADA POR APLICAÇÃO DE PREMATURA DE TINTA IMPERMEÁVEL, INFILTRAÇÃO POR UMIDADE OU APLICAÇÃO DE TINTA INCOMPATÍVEL.
