**UNIVERSIDADE FEDERAL DE SERGIPE  
CAMPUS LARANJEIRAS  
DEPARTAMENTO DE ARQUITETURA E URBANISMO**

**RUÍNAS DO LEPROSÁRIO DA PRAIA DO FRANCÊS EM MARECHAL  
DEODORO - AL: DIAGNÓSTICO DAS ALVENARIAS DO EDIFÍCIO HISTÓRICO E  
OS FATORES CLIMÁTICOS.**

Trabalho de Conclusão de Curso II  
apresentado à Universidade Federal de  
Sergipe – Departamento de Arquitetura e  
Urbanismo.

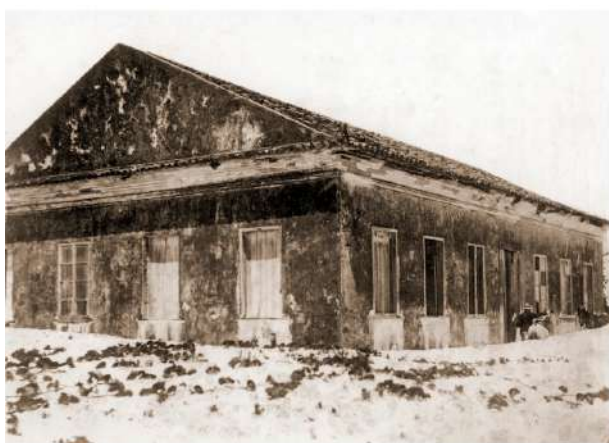
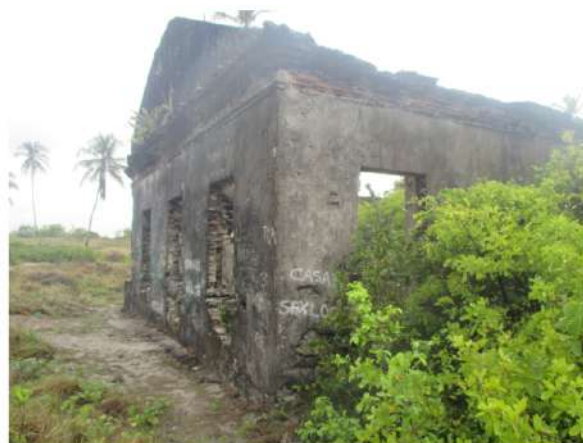
**Imagem 11:** Leprosário da Praia do francês, Fachadas Nordeste-Sudeste.

A Imagem 11, apresenta o Leprosário em duas situações: com janelas abertas, em meio a dunas que se aproximam do peitoril das janelas (Imagem 11 - a). Na fachada Nordeste, onde é vista e foi constatada (In Loco), a porta de entrada para o edifício (Imagem 11 - b), há a presença de um homem com dois animais (cavalos), ficando perceptível que o local era inóspito, com paisagem bem diferente do que é hoje. Nota-se que existe uma grande diferença entre as duas imagens, porém o local continua inóspito, mesmo o edifício sendo um sítio arqueológico

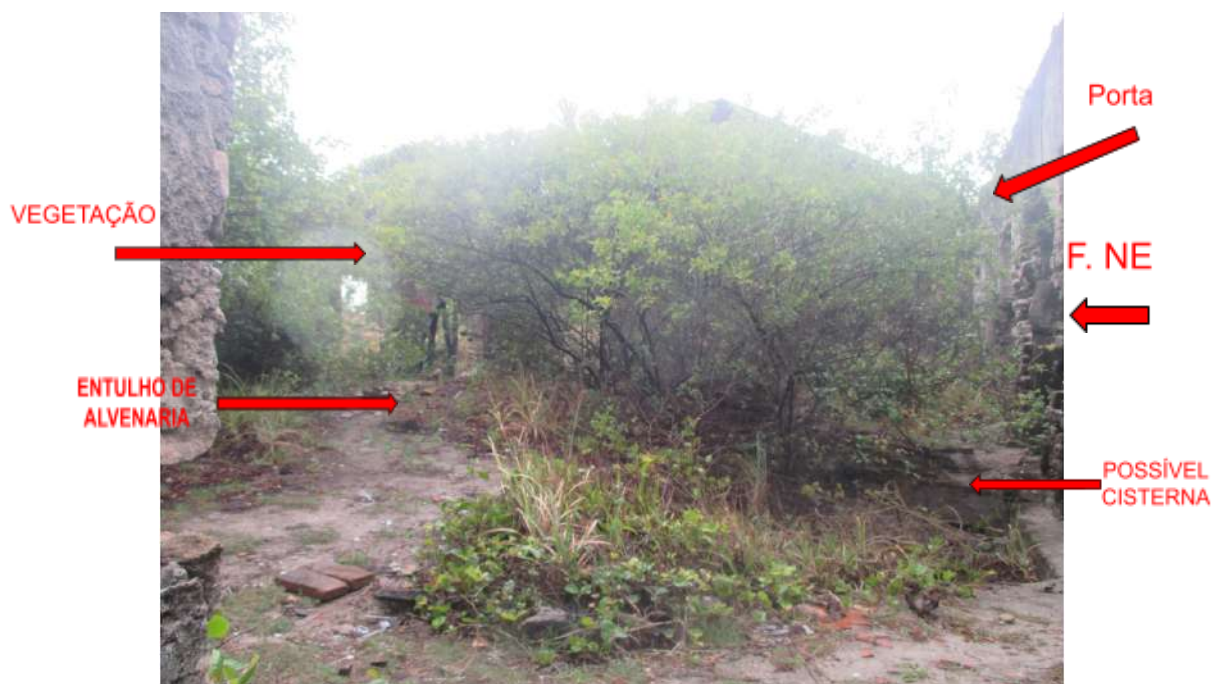
**Imagem 13:** Vista do interior do Leprosário da Praia do Francês.

Na Imagem 13, foto tirada do ponto do observador (P. O. - indicação na Planta Baixa). Pode-se constatar, diversidade de espécies de plantas no interior do edifício, bem como resíduos de alvenarias, madeiramento da cobertura e uma lacuna no piso, que remetendo a uma cisterna.

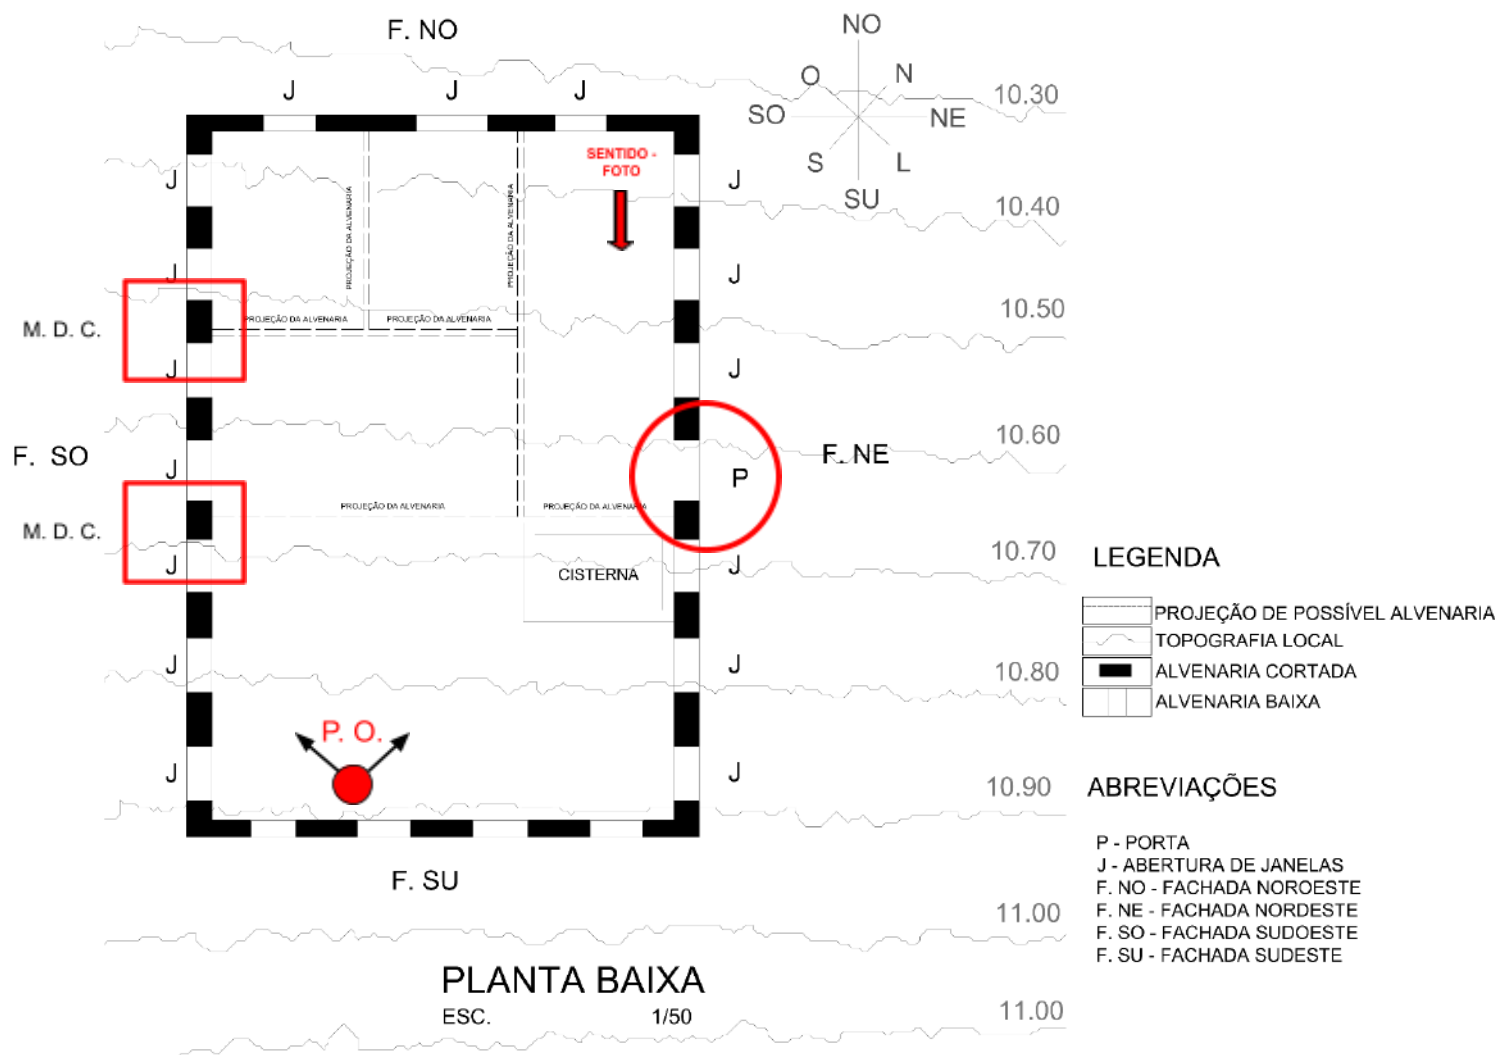
**Imagem 14:** Planta baixa do Leprosário da Praia do Francês, descrição observacional.

Analisando estruturalmente as Ruínas do Leprosário, notou-se que o edifício é formado por alvenaria estrutural em todo o seu perímetro - paredes de pedra no invólucro com espessura de 0.67 m (medida In Loco na primeira visita em dez. de 2021 - levando em consideração a dilatação térmica dos materiais), enquanto que os peitoris das janelas e o que se verificou de paredes internas (entulhos de desmoronamento), são de alvenaria de tijolos com espessura de 0.17 cm, o que explica sua capacidade de resistência em meio às influências ambientais a que está exposto.

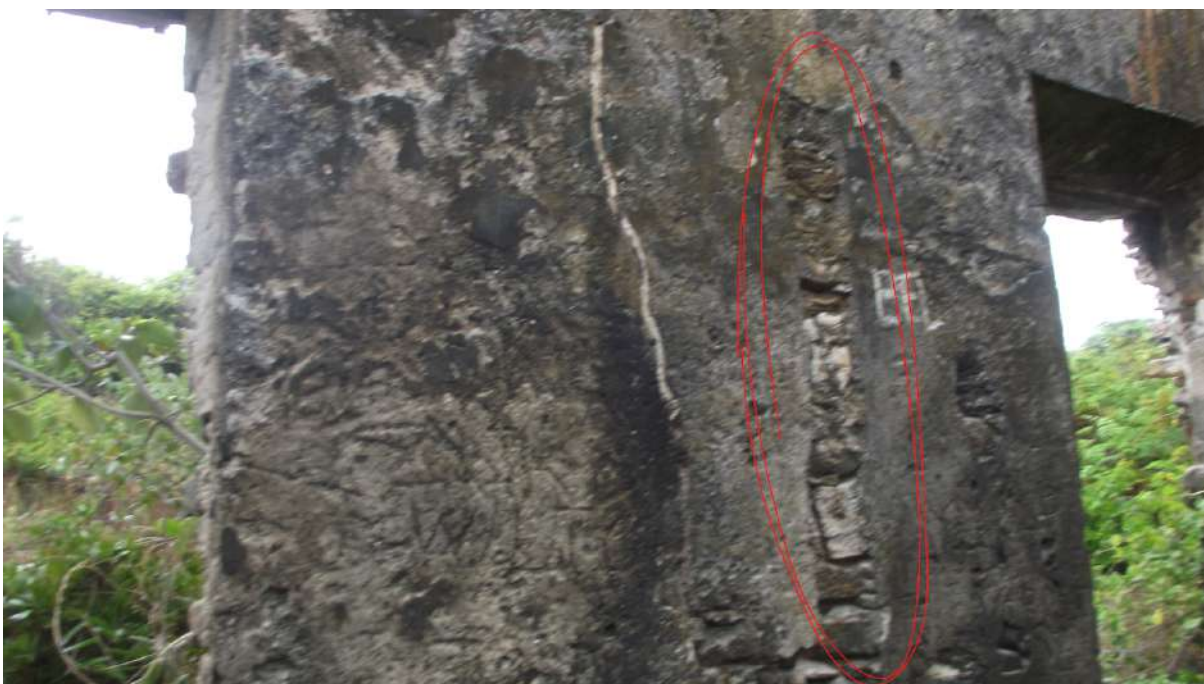
**Imagem 15:** Alvenaria posterior da Fachada Sudoeste (SO), marcação das alvenarias internas do Leprosário da Praia do Francês.

Em suas alvenarias internas, há marcas de divisões de cômodos (M. D. C.) que indicam a existência de outros espaços (Imagem 15). Constatou-se que, a partir da reportagem do *Jornal Tribuna Hoje* com a *Tribuna Independente*, a Fachada SO, desmoronou (Imagem 16 - apresentada no ano corrente) restando apenas outras três alvenarias erguidas.

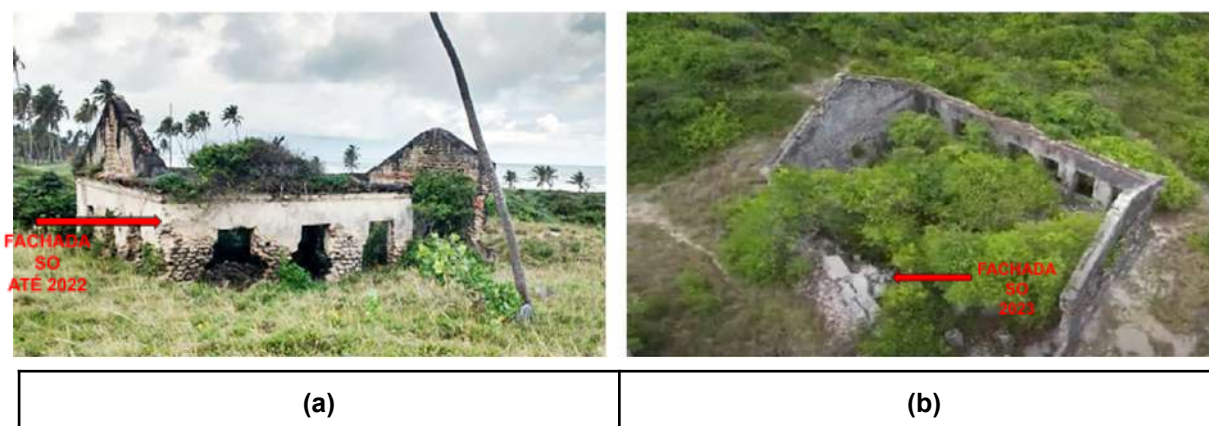
**Imagem 16:** Alvenaria posterior da Fachada Sudoeste (SO) do Leprosário da Praia do Francês.

A Imagem 16 (a), (Foto tirada por Edberto Ticianeli), apresenta as ruínas com as quatro fachadas erguidas, formando a volumetria do edifício. Constatando essa configuração até mar. 2022. Já na Imagem 16 (b), a alvenaria fachada Sudoeste, desmoronou.

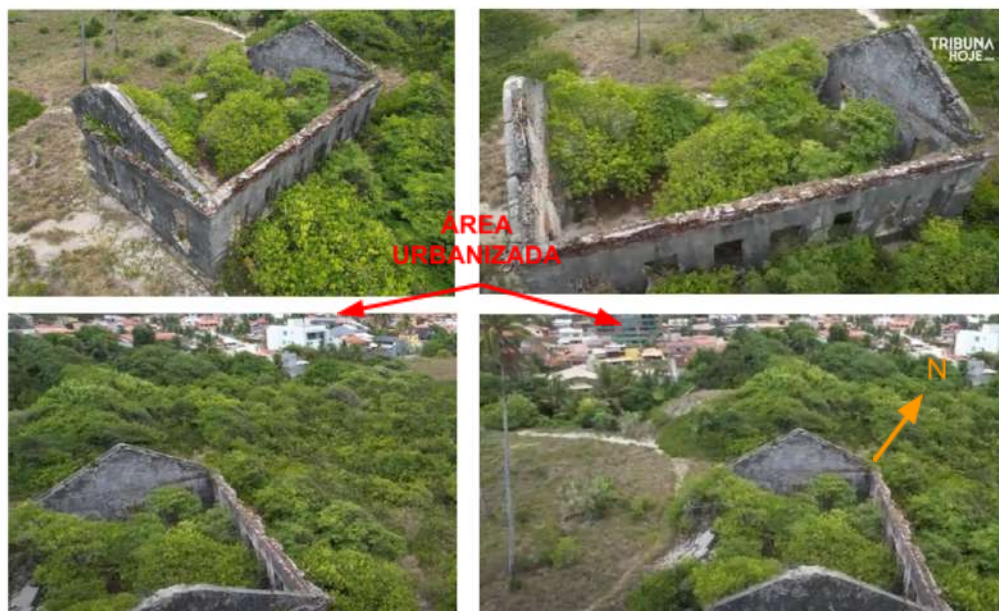
**Imagem 17:** Vista aérea do Leprosário da Praia do Francês.

A sequência de vistas (Imagens 17) a seguir, cuja autoria pertence a Edilson Omena para o *Jornal Tribuna Hoje* juntamente com a *Tribuna Independente*<sup>21</sup>, com reportagem de Claudio Bulgarelli, publicada no dia 12 de abril do ano corrente, apresenta as condições das ruínas do Leprosário, após o tombamento da Fachada SO, e a proximidade com a urbanização no seu entorno imediato.

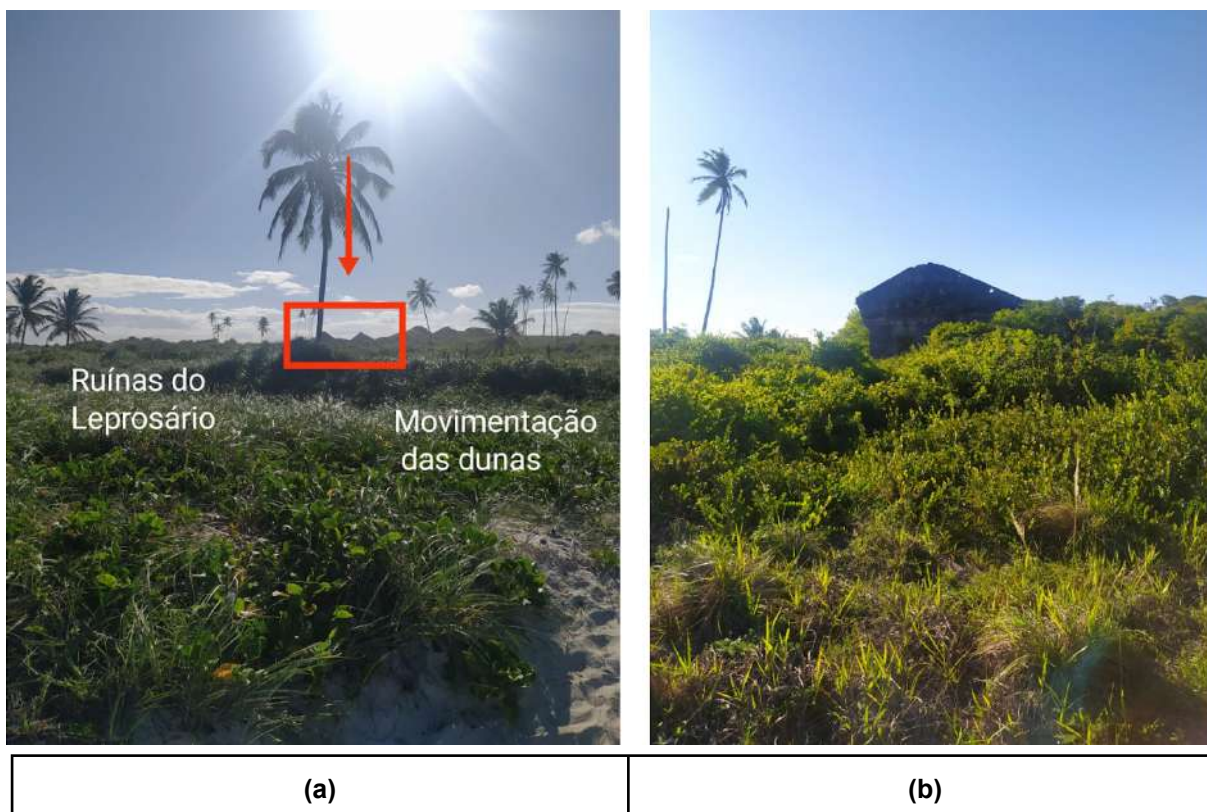
**Imagem 26:** Ruínas do Leprosário da Praia do Francês.

A Imagem 26 mostra as dificuldades em se aproximar do edifício, na última visita feita em abr. de 2023. A vegetação tomou todos os espaços e trilhas que facilitavam o acesso. Mas ainda pode-se ver os frontões das fachadas Noroeste e Sudeste, entendendo que o maior dano ocorreu na arruinação da fachada Sudoeste, cujo a motivação do ocorrido não se tem registro.

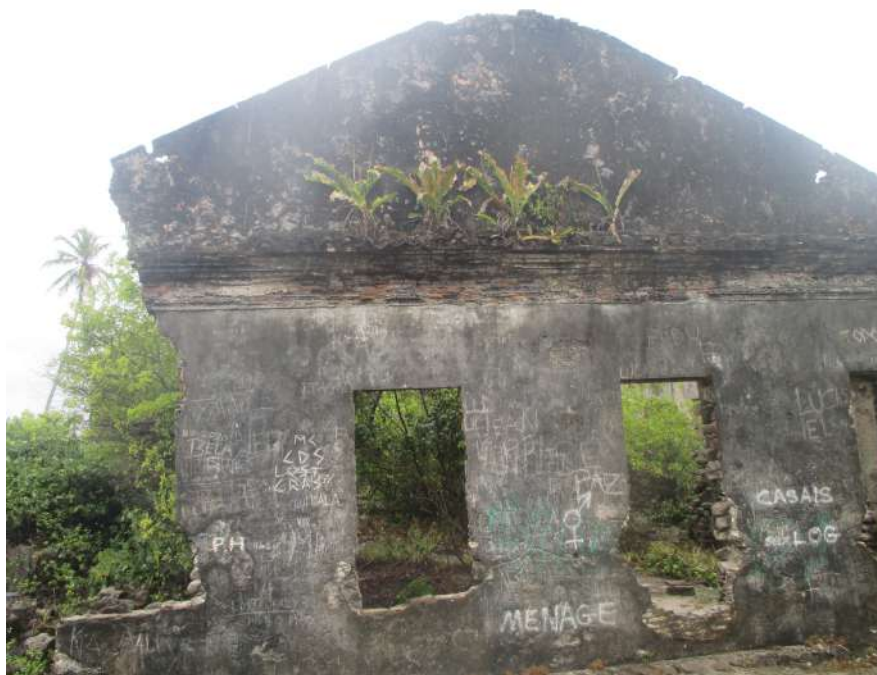
**Imagem 29:** Foto da Fachada Sudeste, das Ruínas do Leprosário da Praia do Francês.

A Imagem (29) é uma Foto-Leitura (TEMBA, 2000, p. 3) registrando o espaço/Ruínas, catalogado nas primeiras visitas ao local. É notório o estágio avançado de degradação dessa alvenaria, o quanto já se perdeu de material nas aberturas dos vãos relativos às janelas, parte do frontão e de sua estrutura.

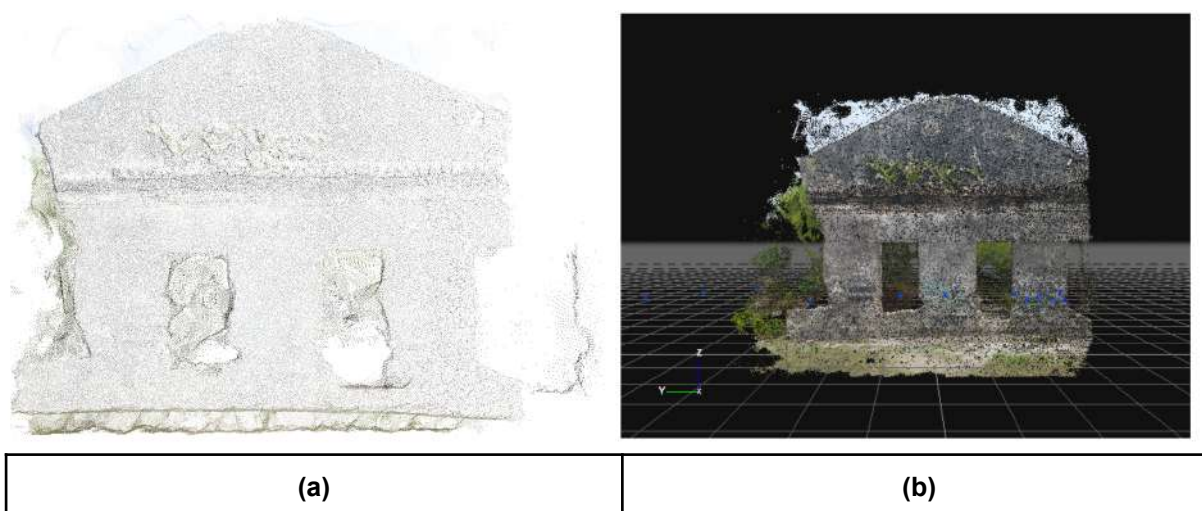
**Imagem 30:** Nuvem de pontos gerada pelo software 3DF ZEPHYR.

A reconstituição da F. SU. se deu com a alimentação do programa, inserindo 16 imagens, sendo reconhecidas apenas 12 delas, o que corresponde a 75% da amostragem. A primeira rodada gerou a nuvem de pontos observada na Imagem 30 (a), nesta etapa é visível alguma textura, um pouco de vegetação na região esquerda da imagem e a característica perda de parte de materialidade da estrutura. Um outro aspecto ligado ao processamento da imagem foi algumas áreas sem informações no canto direito da fachada, pois havia muita vegetação próxima ao edifício, dificultando alcançar o fim da alvenaria. A Imagem 30 (b) referente à nuvem

de pontos densa, onde as imagens se sobrepõem, na triangularização, revelando bem a degradação da mesma e nos vãos referentes às janelas, definindo as lacunas existentes no frontão e na cimalha de alvenaria comprometendo o ornato da fachada.

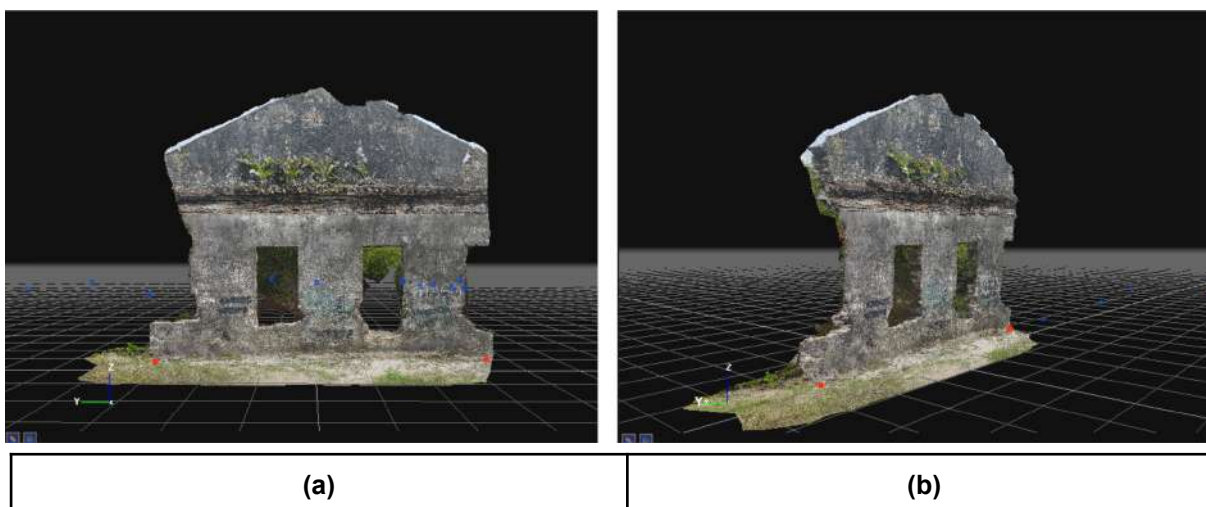
**Imagem 31:** Ortofoto gerada pelo software 3DF ZEPHYR, referente a F.SU.

Na Imagem 31 (a), o programa gerou a ortofoto para a F. SU. detectando a perda de matéria nos vãos referentes às janelas, no frontão e parte da cimalhas de alvenaria. Abrindo o detalhe para a falta de estrutura na lateral à esquerda da alvenaria, notada na Imagem 31 (b). Quando aplicada a textura, fica evidente a vegetação existente acima da cimalha.

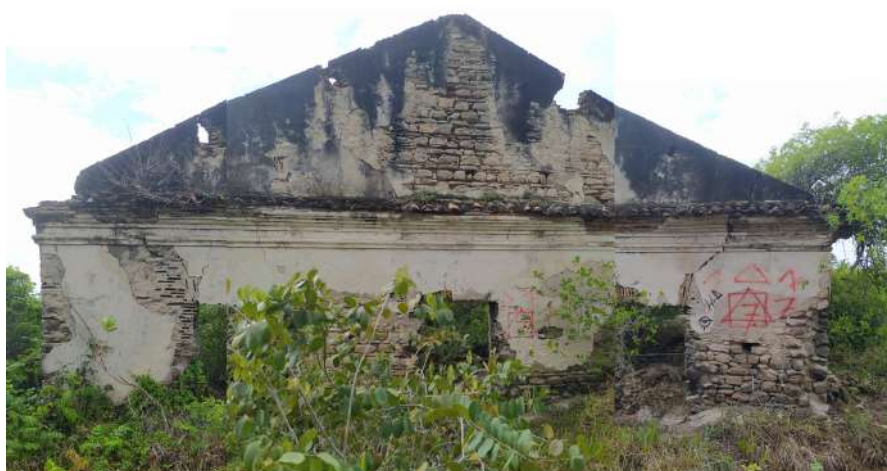
**Imagem 33:** Foto da Fachada Noroeste, das Ruínas do Leprosário da Praia do Francês.

A Imagem (33) evidencia duas rachaduras profundas abaixo do frontão e a presença de marcada duna próxima à fachada noroeste. Observa-se danificação na cimalha ao longo de sua extensão, o que foi detectado pela nuvem de pontos (Imagem 34 - a), vindo a confirmar a deformação do volume do edifício e seu estado atual.

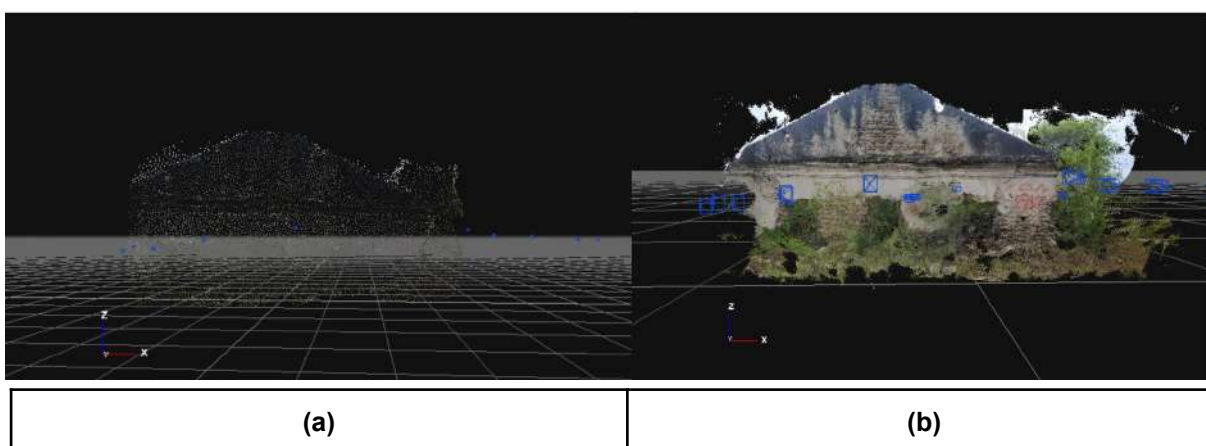
**Imagem 34:** Nuvem de pontos, gerada pelo software 3DF ZEPHYR.

Através da nuvem de pontos (Imagem 34 - a) gerada pelo inserção de 33 imagens no programa com 100% de aproveitamento, foi possível notar o formato da

alvenaria da Fachada em 2D, suas aberturas de vãos referentes às janelas e o formato da cimalha em alvenaria. Na nuvem de pontos densa, onde ocorre a sobreposição de imagens é possível compreender que, a alvenaria está bem desgastada padecendo devido a perda de matéria, tanto com as lacunas abertas no frontão pela desmoronamento da cobertura, quanto pelo abalo da estrutura respectivamente.

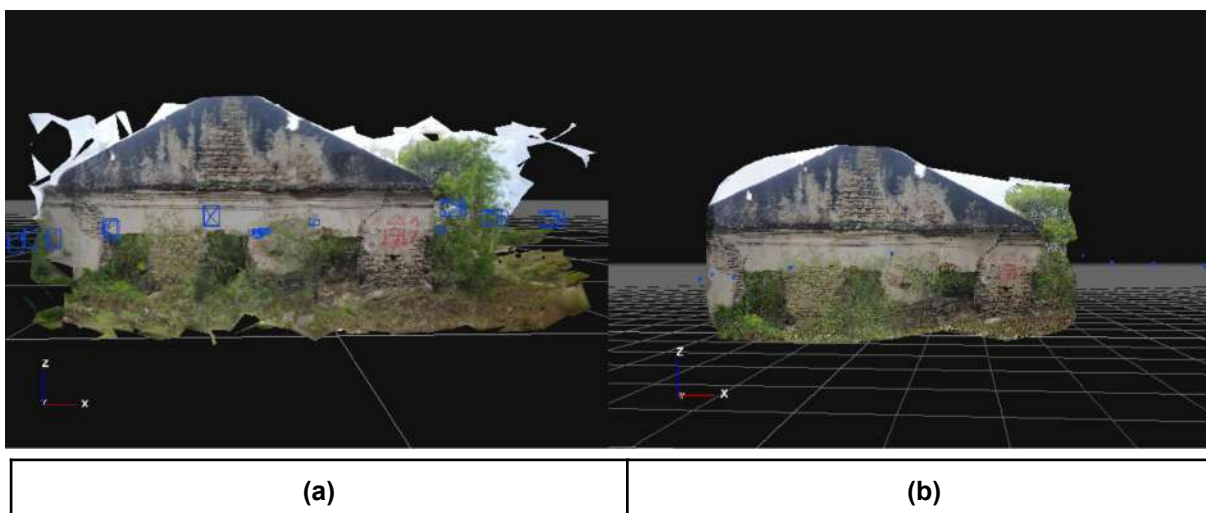
**Imagem 35:** Ortofoto da F. NO. gerada pelo software 3DF ZEPHYR.

A ortofoto (Imagem 35 b) apresenta, no frontão, as lacunas abertas onde se assentavam as terças da cobertura. Há perda de argamassa em seu centro e partes das laterais direita e esquerda, expondo a estrutura de pedra e tijolos ao intemperismo, a salinidade da região e ao depósito de sementes carregadas pelos pássaros, o que causará infestações biológicas na parte superior do edifício. É notório duas fendas profundas, tanto na região à esquerda como na direita da ortofoto, bem abaixo do frontão, direcionadas para os vãos das janelas, o que pode causar o colapso da fachada.

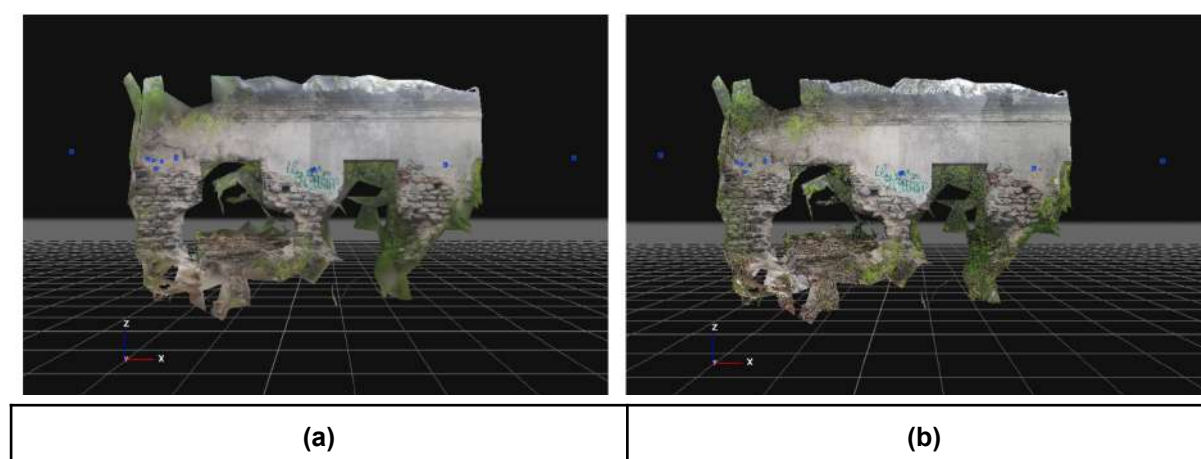
**Imagem 37:** Malha e Ortofoto da F. SO. gerada pelo software 3DF ZEPHYR.

Na Imagem (37 - a e b) percebe-se o arruinamento de boa parte da região abaixo das aberturas das janelas, o desgaste da argamassa referente aos acabamentos, perde de elementos ornamentais referente a cimalha e as pedras que compõem a alvenaria se desprenderam da argamassa. O modelo representou bem a alvenaria da F. SO o início da vegetação que cobria parte do vão desmoronado do seguimento da mesma.

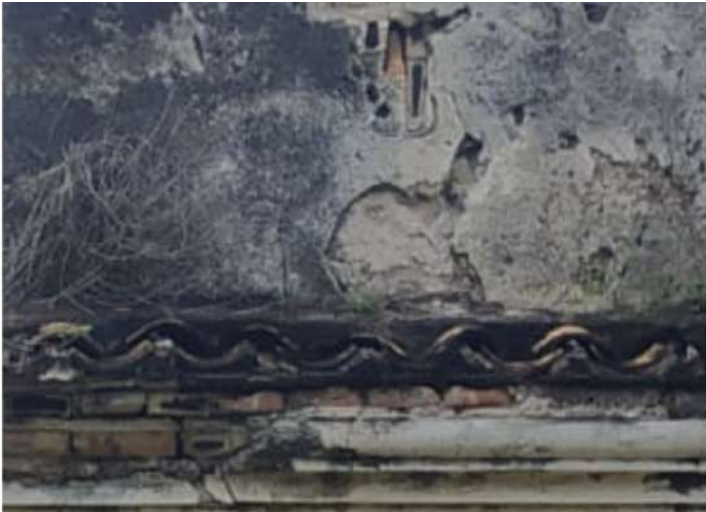
| <b>DANO:</b> EROSÃO | | | <b>MATERIAL</b> | |
| <b>NOTAS:</b> MATERIAL DE REVESTIMENTO ENVELHECIDO PELO TEMPO. | | | | |

| | | | NIVELAMENTO DA SUPERFÍCIE E PINTURA. | |

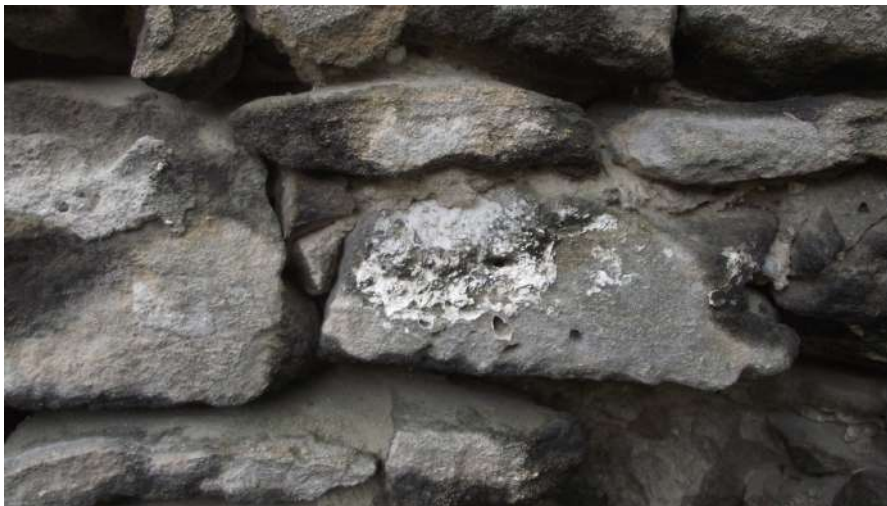
| <b>DANO:</b> EFLORESCÊNCIA SALINA OU CRISTALIZAÇÃO DE SAIS | | | <b>MATERIAL</b><br><br><input checked="" type="checkbox"/> PEDRA<br><input type="checkbox"/> MADEIRA<br><input checked="" type="checkbox"/> ALVENARIA<br><input type="checkbox"/> METAL<br><input type="checkbox"/> CERÂMICA<br><input type="checkbox"/> OUTRO | |
| <b>CAUSA:</b> EXPOSIÇÃO AOS FENÔMENOS CLIMÁTICOS | | | | |
| <b>MECANISMO:</b><br><br>VARIAÇÕES DE VENTO E TEMPERATURA; RÁPIDA CRISTALIZAÇÃO DE SAIS SOLÚVEIS NA SUPERFÍCIE DO MATERIAL. | | | <b>REPRESENTAÇÃO GRÁFICA</b><br><br><br><br>255, 175, 137 DIC - 6<br>COR | |

| <b>FOTOGRAFIA:</b><br> | | | <b>TRATAMENTO</b><br><br>LIMPEZA DOS LOCAIS E TRATAMENTO | |

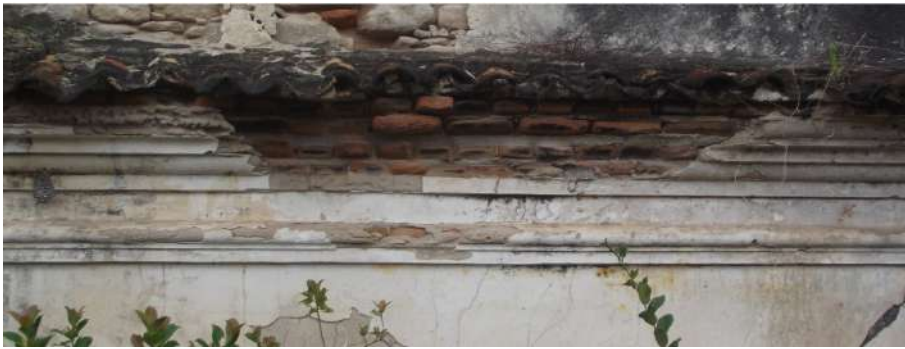
| <b>DANO:</b> PERDA DE ELEMENTOS | | <b>MATERIAL</b> | |
| <b>CAUSA:</b> PROXIMIDADE COM MATERIAIS DE DIFERENTES PROPRIEDADES FÍSICO-QUÍMICO | | <input type="checkbox"/> PEDRA<br><input type="checkbox"/> MADEIRA<br><input type="checkbox"/> ALVENARIA<br><input type="checkbox"/> METAL<br><input type="checkbox"/> CERÂMICA<br><input checked="" type="checkbox"/> OUTRO<br>FRONTÃO | |
| <b>MECANISMO:</b> POSSÍVEL ENVELHECIMENTO DA ARGAMASSA DE ASSENTAMENTO. | | <b>REPRESENTAÇÃO GRÁFICA</b><br><br><br><br>247, 171, 174<br>COR | |
| <b>NOTAS:</b> PERDA DE ELEMENTOS DA CIMALHA E DA BICA. | | | |

| <b>FOTOGRAFIA:</b><br> | | <b>TRATAMENTO</b><br><br>NIVELAMENTO DA SUPERFÍCIE E PINTURA. | |

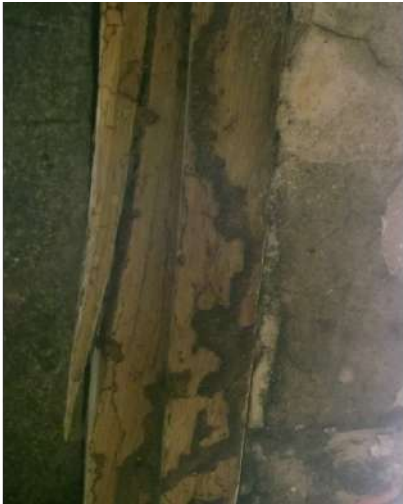
| <b>DANO:</b> COLONIZAÇÃO BIOLÓGICA - CUPINS | | | <b>MATERIAL</b><br><br><input type="checkbox"/> PEDRA<br><input checked="" type="checkbox"/> MADEIRA<br><input type="checkbox"/> ALVENARIA<br><input type="checkbox"/> METAL<br><input type="checkbox"/> CERÂMICA<br><input type="checkbox"/> OUTRO | |
| <b>CAUSA:</b> UMIDADE DO AR E CONDIÇÕES PROPÍCIAS | | | | |
| <b>MECANISMO:</b> FALTA DE MANUTENÇÃO | | | <b>REPRESENTAÇÃO GRÁFICA</b><br><br><br><br><div style="text-align: right;">70,109,171</div> <hr/> COR | |
| <b>NOTAS:</b> ESSA PATOLOGIA ENCONTRA-SE NAS CAIXARIAS QUE RESTAM NAS ABERTURAS DE JANELAS BEM COMO NA PRÓPRIA ESTRUTURA DAS ALVENARIAS. | | | | |

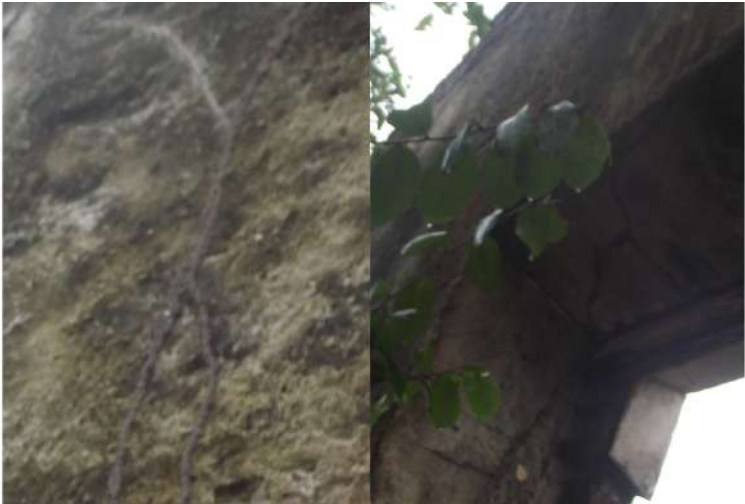
| <b>DANO:</b> COLONIZAÇÃO BIOLÓGICA - CUPINS | | | <b>MATERIAL</b><br><input type="checkbox"/> PEDRA<br><input type="checkbox"/> MADEIRA<br><input checked="" type="checkbox"/> ALVENARIA<br><input type="checkbox"/> METAL<br><input type="checkbox"/> CERÂMICA<br><input type="checkbox"/> OUTRO | |
| <b>CAUSA:</b> UMIDADE DO AR E CONDIÇÕES PROPÍCIAS | | | | |
| <b>MECANISMO:</b> FALTA DE MANUTENÇÃO; UMIDADE RELATIVA DO AR ALTA. | | | <b>REPRESENTAÇÃO GRÁFICA</b><br><br>70,109,171<br>COR | |
| <b>NOTAS:</b> ESSA PATOLOGIA ENCONTRA-SE NAS CAIXARIAS QUE RESTAM NAS ABERTURAS DE JANELAS BEM COMO NA PRÓPRIA ESTRUTURA DAS ALVENARIAS. | | | | |

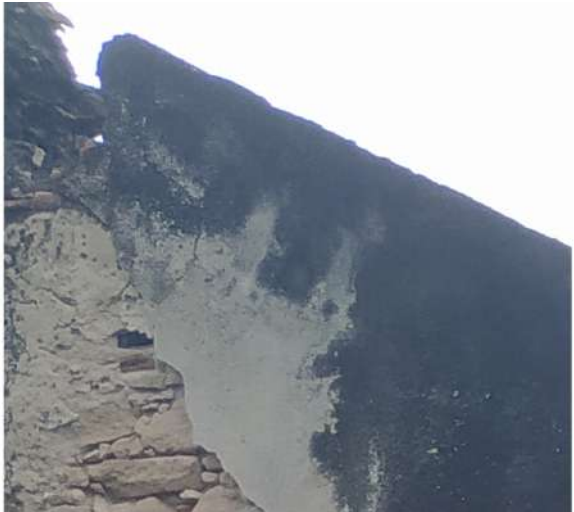
| <b>DANO:</b> SUJIDADE DIFUSA | | | <b>MATERIAL</b> | |

| | | | LIMPEZA NO LOCAL<br>COM ÁGUA E SABÃO | |

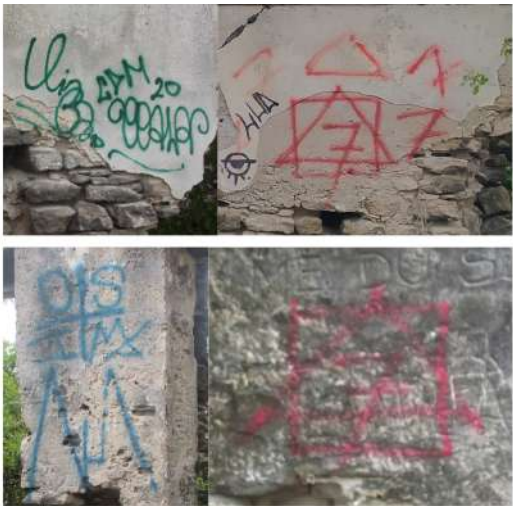
| <b>DANO:</b> GRAFISMO | | | <b>MATERIAL</b><br><br><input type="checkbox"/> PEDRA<br><input type="checkbox"/> MADEIRA<br><input checked="" type="checkbox"/> ALVENARIA<br><input type="checkbox"/> METAL<br><input type="checkbox"/> CERÂMICA<br><input type="checkbox"/> OUTRO<br><hr/> | |
| <b>CAUSA:</b> CAMADA DE TINTA ADERIDA A ALVENARIA | | | | |
| <b>MECANISMO:</b> INTERVENÇÃO HUMANA - VANDALISMO | | | <b>REPRESENTAÇÃO GRÁFICA</b><br><br><br><br>53, 109, 29<br>COR | |
| <b>NOTAS:</b> ESSA INTERVENÇÃO SURGE AO LONGO DE OUTRAS ALVENARIAS. | | | | |

| <b>FOTOGRAFIA:</b><br> | | | <b>TRATAMENTO</b><br><br>LIMPEZA DA ÁREA AFETADA. | |

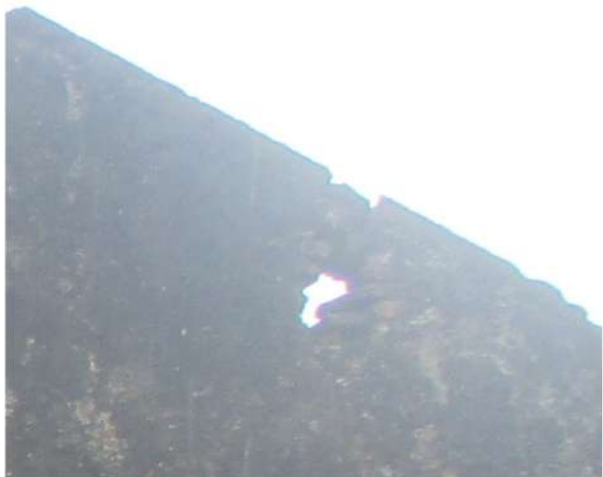
| <b>CAUSA:</b> CHOQUE MECÂNICO | | | | |
| <b>MECANISMO:</b> CHOQUE MECÂNICO | | | <b>REPRESENTAÇÃO GRÁFICA</b><br><br><br><br>170, 152, 110<br>COR | |
| <b>NOTAS:</b> ABERTURAS DEVIDO A QUEDA DA COBERTURA | | | | |

| <b>FOTOGRAFIA:</b><br> | | | <b>TRATAMENTO</b><br><br>PREENCHIMENTO DE<br>ÁREA FALTANTE | |

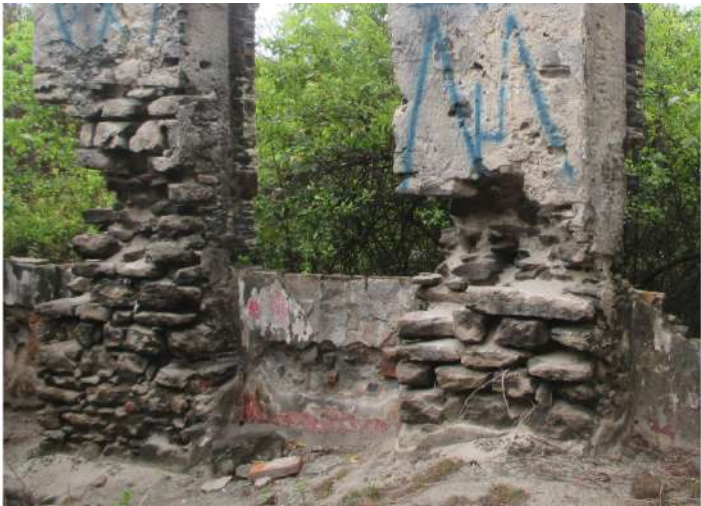
| <b>DANO:</b> DESAGREGAÇÃO | | | <b>MATERIAL</b> | |

| | | | LIMPEZA DA ÁREA E PREENCHIMENTO DOS ESPAÇOS COM MATERIAL NÃO AGRESSIVO | |

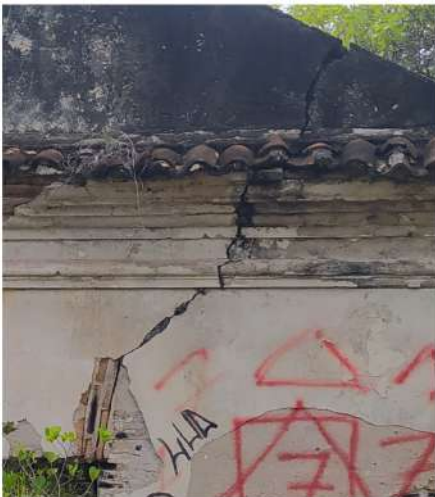
| <b>CAUSA:</b> MOVIMENTAÇÃO ESTRUTURAL DA FUNDAÇÃO | | | <input type="checkbox"/> PEDRA<br><input type="checkbox"/> MADEIRA<br><input checked="" type="checkbox"/> ALVENARIA<br><input type="checkbox"/> METAL<br><input type="checkbox"/> CERÂMICA<br><input checked="" type="checkbox"/> OUTRO<br>FRONTÃO | |
| <b>MECANISMO:</b> MOVIMENTAÇÃO DAS DUNAS; QUEDA DA COBERTURA E ALVENARIAS INTERNAS; IMPACTO FÍSICO. | | | <b>REPRESENTAÇÃO GRÁFICA</b><br><br><br><br>247, 171, 174<br>COR | |
| <b>NOTAS:</b> SEPARAÇÃO DOS PLANOS ENTRE AS FACHADAS NO E SO | | | | |

| <b>FOTOGRAFIA:</b><br> | | | <b>TRATAMENTO</b><br><br>ESCORAMENTO DOS PLANOS. | |

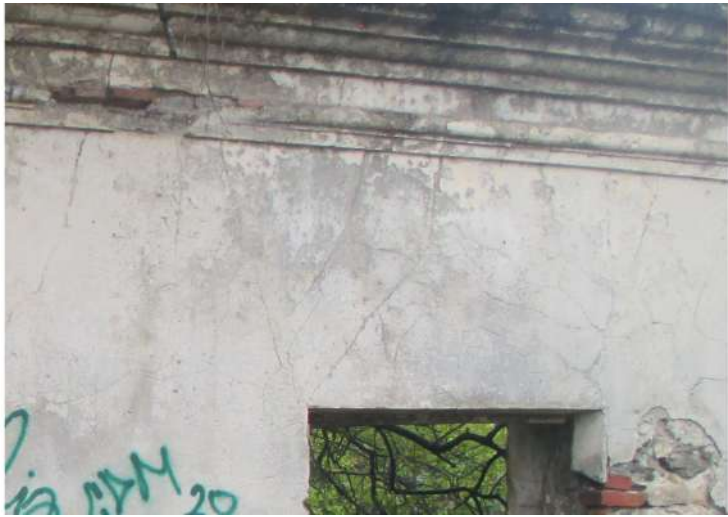
| <b>CAUSA:</b> ÁGUA, PRODUTOS QUÍMICOS, MICROORGANISMOS | | | | |
| <b>MECANISMO:</b> INFILTRAÇÃO DA ÁGUA POR CAPILARIDADE;<br>OXIDAÇÃO DE MATERIAIS ESTRANHOS A PINTURA EXISTENTE;<br>MICROORGANISMOS. | | | <b>REPRESENTAÇÃO GRÁFICA</b><br><br><br><br>202<br>COR | |

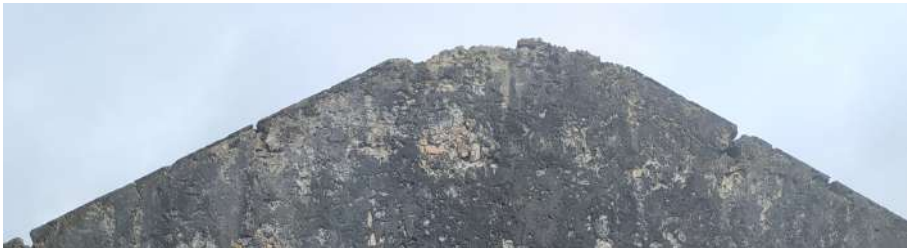
| <b>CAUSA:</b> PRESENÇA DE UMIDADE E DE MICROORGANISMO | | | | |
| <b>MECANISMO:</b> UMIDADE DO AR; PRESENÇA DE ÁGUA;<br>PROLIFERAÇÃO DE MICROORGANISMOS | | | <b>REPRESENTAÇÃO GRÁFICA</b><br><br><br><br>38,76,76<br><hr/> COR | |
| <b>NOTAS:</b> UMIDADE DO AR ALTA; ACÚMULO DE MATERIAL ORGÂNICO E PARTÍCULAS POLUENTES | | | | |

| <b>FOTOGRAFIA:</b><br> | | | <b>TRATAMENTO</b><br><br>LIMPEZA COM ÁGUA E SABÃO | |

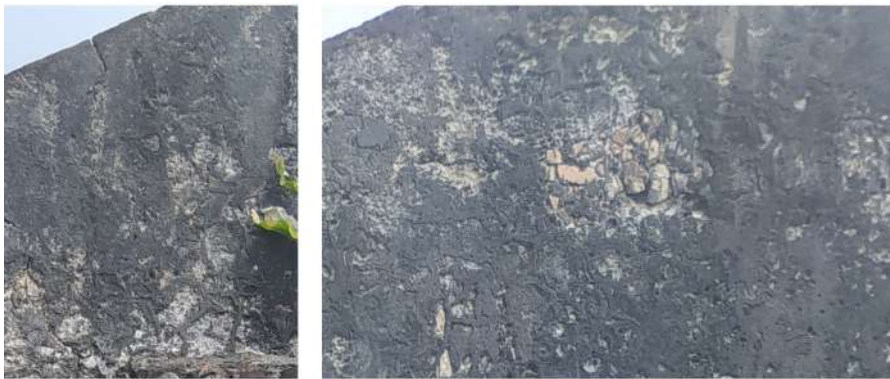
| <b>CAUSA:</b> POLUIÇÃO ATMOSFÉRICA; SAIS JUNTAMENTE COM UMIDADE E PERÍODOS SECOS; UMIDADE DO AR; PRECIPITAÇÃO E VENTOS. | | | <input checked="" type="checkbox"/> PEDRA<br><input type="checkbox"/> MADEIRA<br><input checked="" type="checkbox"/> ALVENARIA<br><input type="checkbox"/> METAL<br><input type="checkbox"/> CERÂMICA<br><input checked="" type="checkbox"/> OUTRO<br>FRONTÕES | |
| <b>MECANISMO:</b> GRANDES QUANTIDADES DE CO <sub>2</sub> NA ATM; MARESIAS; SAIS PRESENTE NO SOLO; POEIRA; FULIGEM; RESQUÍCIOS DE DEJETOS DE ANIMAIS. | | | <b>REPRESENTAÇÃO GRÁFICA</b><br><br><br>247, 171, 174<br>COR | |
| <b>NOTAS:</b> ESCURECIMENTO GRADUAL DE ÁREAS SEM MANUTENÇÃO. | | | | |

| <b>FOTOGRAFIA:</b><br><br> | | | <b>TRATAMENTO</b><br><br>LIMPEZA DO LOCAL COM JATO D'ÁGUA SOB PRESSÃO.<br>OBS: TOMAR CUIDADO POIS A ALVENARIA ESTÁ FRAGILIZADA. | |

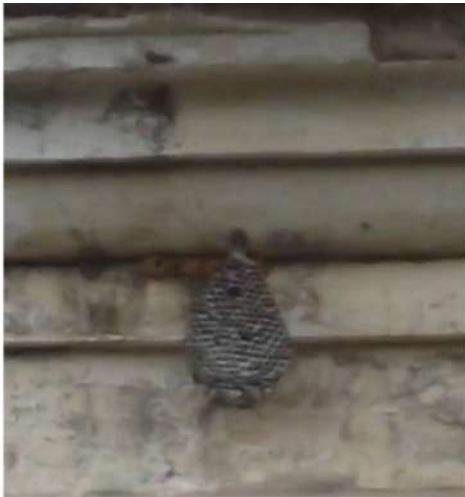
| <b>CAUSA:</b> ATAQUES DE INSETOS; | | | | |
| <b>MECANISMO:</b> UMIDADE DO AR E POR CAPILARIDADE; VARIAÇÃO DE TEMPERATURA; FALTA DE LIMPEZA E MANUTENÇÃO. | | | <b>REPRESENTAÇÃO GRÁFICA</b><br><br><br><br>247, 171, 174<br>COR | |
| <b>NOTAS:</b> APARECIMENTO DE COLÔNIAS DE INSETOS, OCORRÊNCIA NA CIMALHA. | | | | |

| <b>FOTOGRAFIA:</b><br> | | | <b>TRATAMENTO</b><br><br>DEDETIZAÇÃO COM SUBSTÂNCIA TÓXICA. | |

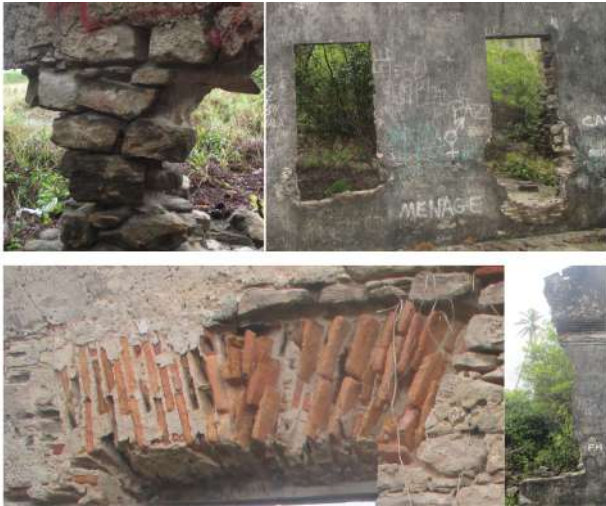
| <b>DANO:</b> PERDA DE MATÉRIA | | | <b>MATERIAL</b> | |
| <b>NOTAS:</b> FALTA DE BLOCOS REFERENTES ÀS PEDRAS DA ALVENARIA ESTRUTURAL. | | | | |

| | | | REPOSIÇÃO DE PEÇAS FALTANTES, TOMANDO O CUIDADO COM A FRAGILIDADE DA ALVENARIA. | |

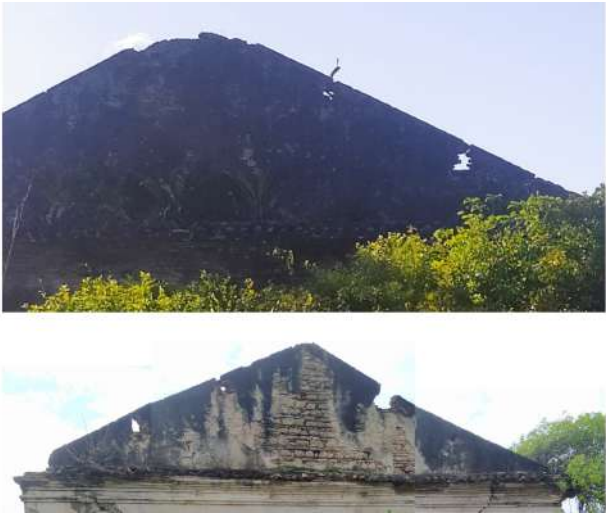
| <b>DANO:</b> DEGRADAÇÃO POR ESFORÇO MECÂNICO | | <b>MATERIAL</b> | |
| <b>NOTAS:</b> LACUNAS ABERTAS DEVIDO A QUEDA DO TELHADO | | | |

| | | RECUPERAÇÃO DO FRONTÃO COM LIMPEZA E PREENCHIMENTO DAS LACUNAS ABERTAS PELO ESTRESSE FÍSICO. | |

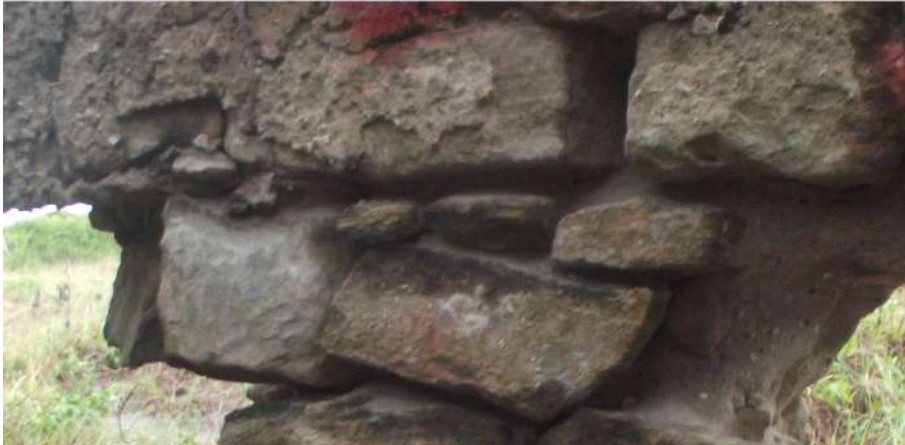
| <b>DANO:</b> ALVEOLIZAÇÃO | | <b>MATERIAL</b><br><input type="checkbox"/> PEDRA<br><input type="checkbox"/> MADEIRA<br><input checked="" type="checkbox"/> ALVENARIA<br><input type="checkbox"/> METAL<br><input type="checkbox"/> CERÂMICA<br><input type="checkbox"/> OUTRO | |
| <b>CAUSA:</b> CRISTALIZAÇÃO DE SAIS SOLÚVEIS | | | |
| <b>MECANISMO:</b> AÇÃO DOS VENTOS NAS SUPERFÍCIES EXPOSTAS | | <b>REPRESENTAÇÃO GRÁFICA</b><br><br>0, 255, 255<br>COR | |

| <b>FOTOGRAFIA:</b><br> | | <b>TRATAMENTO</b><br>PRÓTESES,<br>ARGAMASSA,<br>POLÍMEROS<br>CONSOLIDANTES <span style="float: right;">OU</span> | |

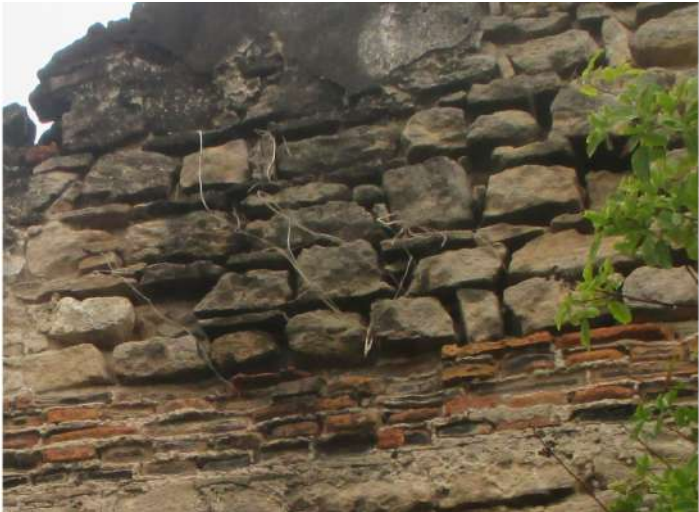
| <b>DANO:</b> BOLOR | | <b>MATERIAL</b><br><input type="checkbox"/> PEDRA<br><input type="checkbox"/> MADEIRA<br><input checked="" type="checkbox"/> ALVENARIA<br><input type="checkbox"/> METAL<br><input type="checkbox"/> CERÂMICA<br><input type="checkbox"/> OUTRO | |
| <b>CAUSA:</b> UMIDADE DO AR ALTA E CONSTANTE | | | |
| <b>MECANISMO:</b> ÁREAS NÃO EXPOSTA DIRETAMENTE AO SOL E POUCA CIRCULAÇÃO DE VENTOS | | <b>REPRESENTAÇÃO GRÁFICA</b><br><br><div style="text-align: right;">255, 255, 0</div> <hr/> <b>COR</b> | |

| <b>FOTOGRAFIA:</b><br> | | <b>TRATAMENTO</b><br><br>HIGIENIZAÇÃO;<br>REMOÇÃO FÍSICA. | |

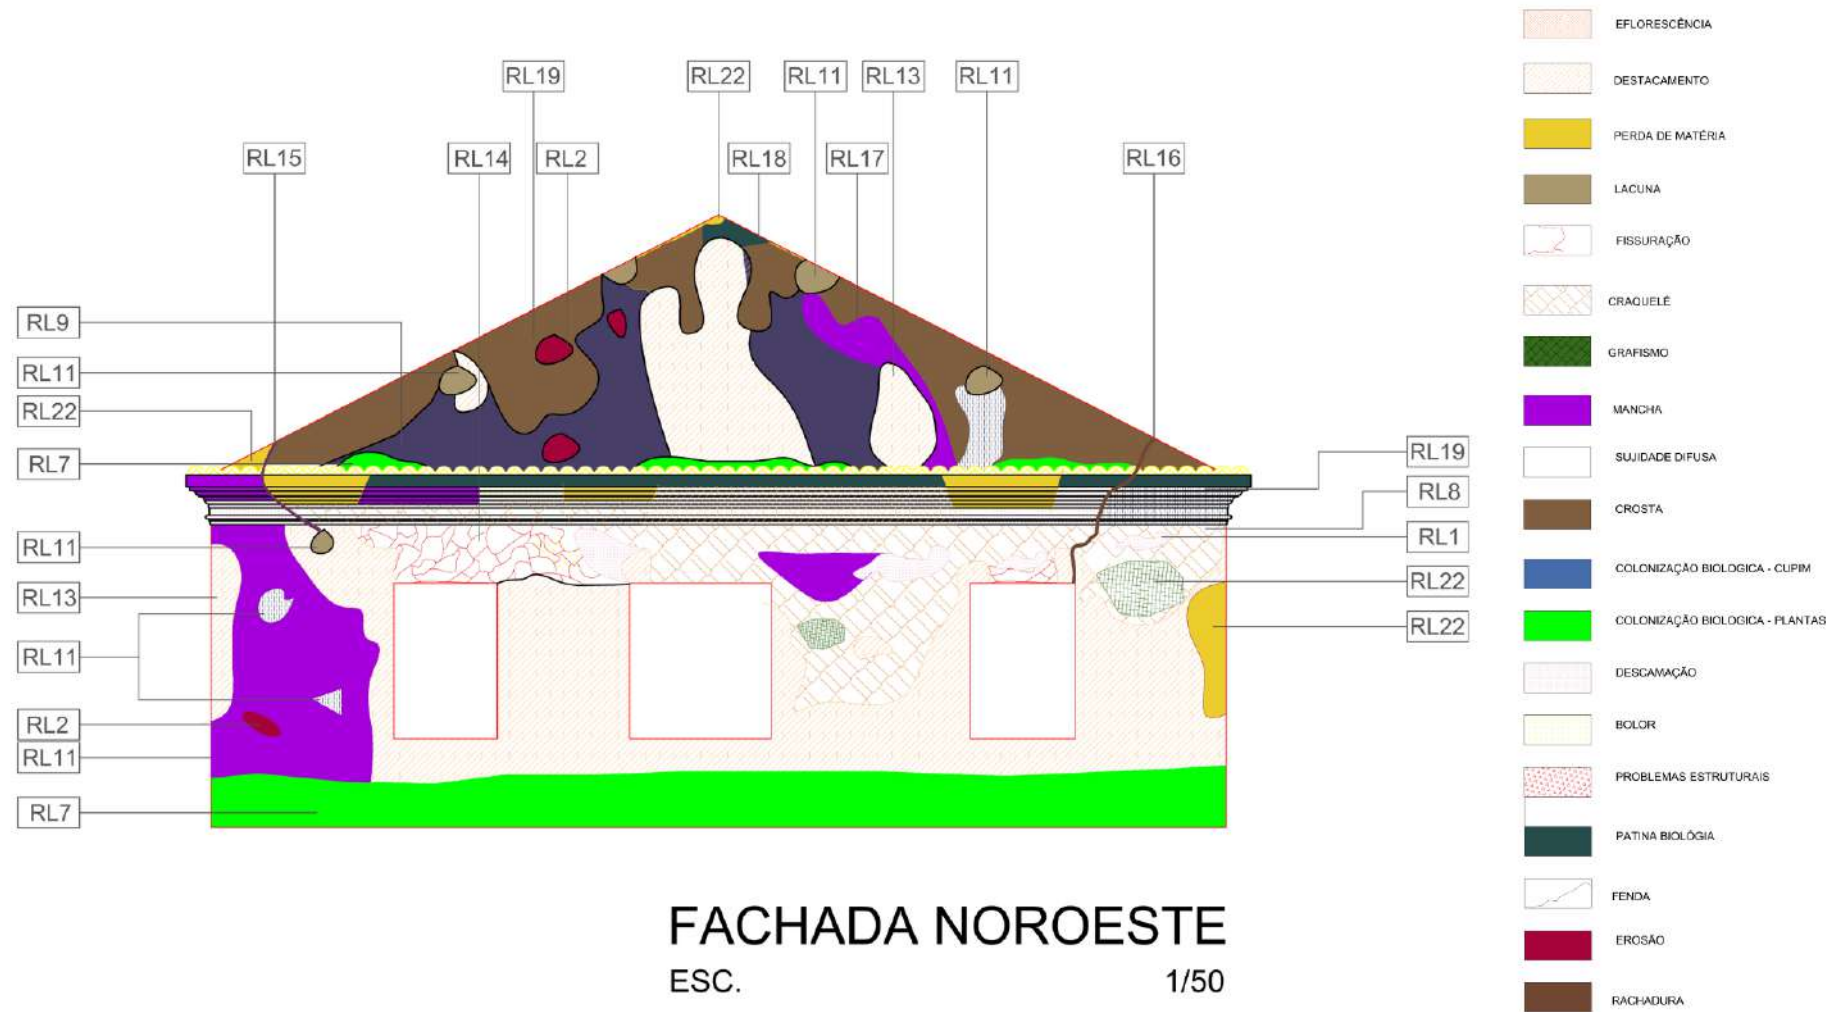
**Imagem 52** - Mapas de Danos da Fachada Noroeste das Ruínas do Leprosário da Praia do Francês, Marechal Deodoro - AL.
