**UNIVERSIDADE FEDERAL DE SERGIPE  
CAMPUS LARANJEIRAS  
DEPARTAMENTO DE ARQUITETURA E URBANISMO**

**RUÍNAS DO LEPROSÁRIO DA PRAIA DO FRANCÊS EM MARECHAL  
DEODORO - AL: DIAGNÓSTICO DAS ALVENARIAS DO EDIFÍCIO HISTÓRICO E  
OS FATORES CLIMÁTICOS.**

Trabalho de Conclusão de Curso II  
apresentado à Universidade Federal de  
Sergipe – Departamento de Arquitetura e  
Urbanismo.

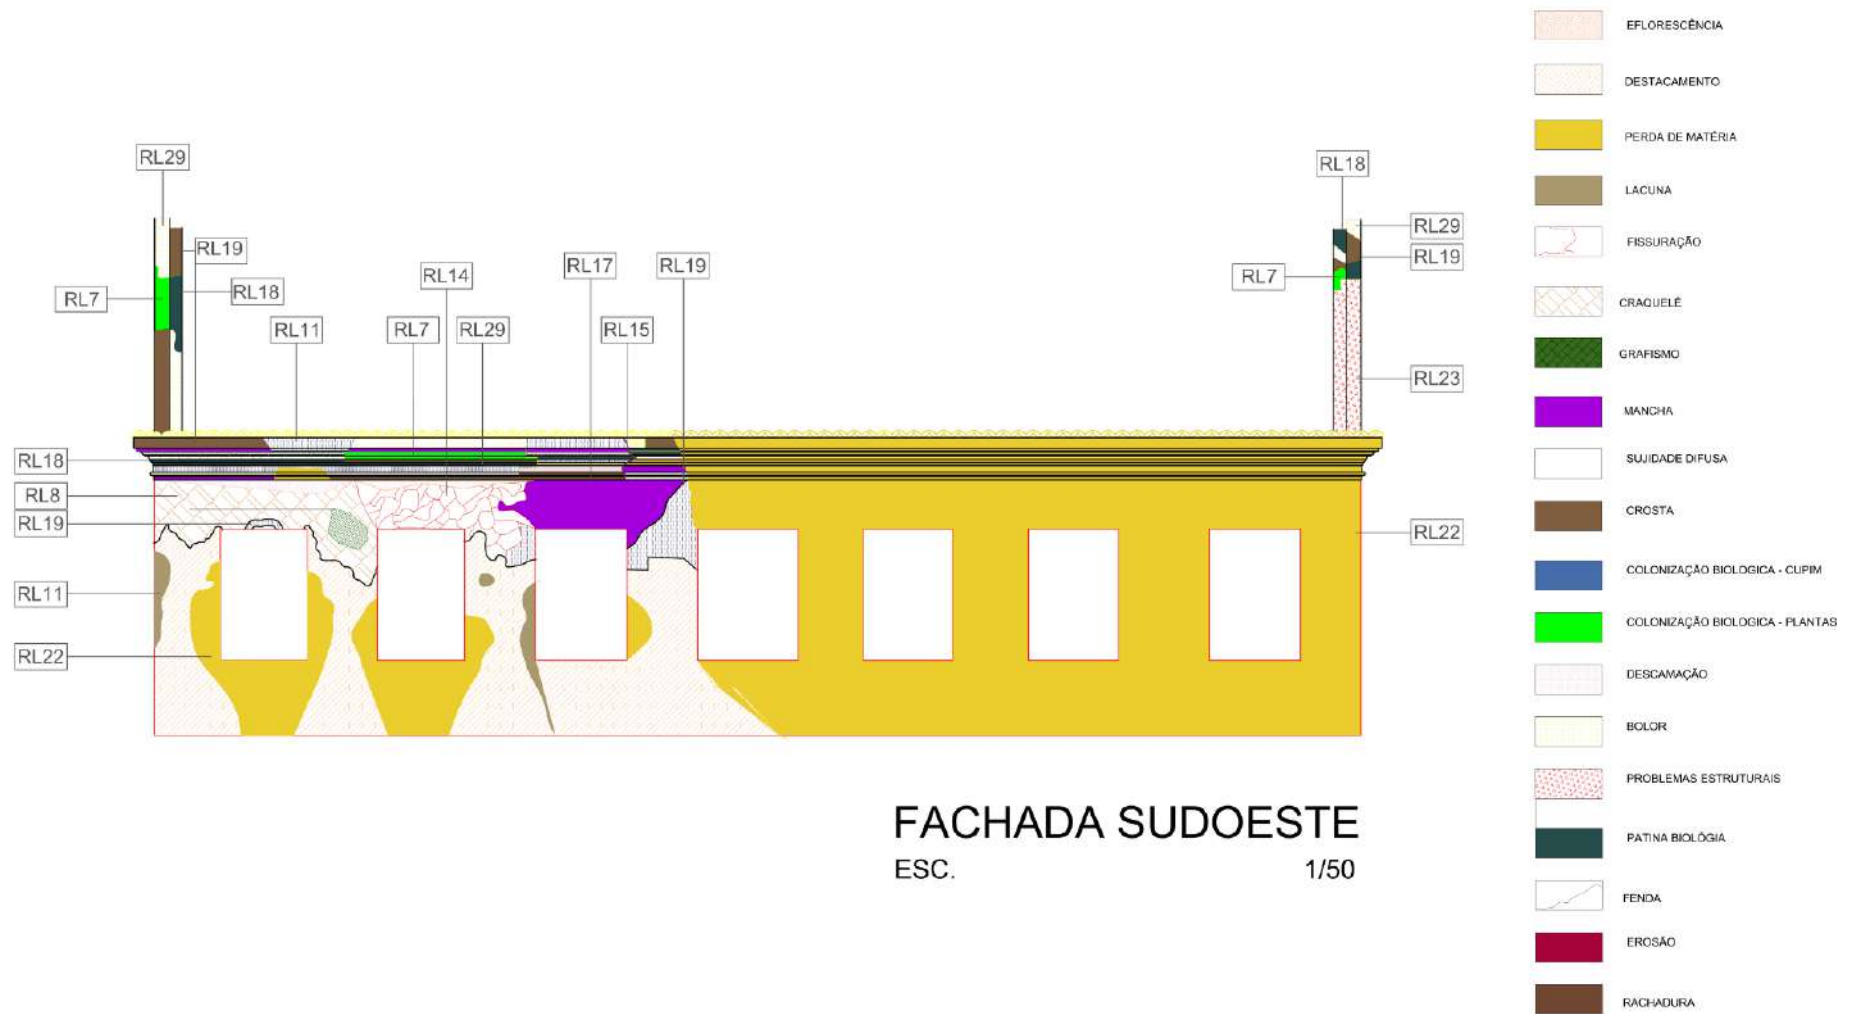
**Imagem 53** - Mapas de Danos da Fachada Sudoeste das Ruínas do Leprosário da Praia do Francês, Marechal Deodoro - AL.
