**IMPACTOS CAUSADOS POR FALHAS DE EXECUÇÃO DE ALVENARIA  
ESTRUTURAL – ESTUDO DE CASO**

Trabalho de Conclusão de Curso apresentado à  
Universidade Federal Sergipe (UFS), para  
encerramento do componente curricular  
ENCIV0157 – Trabalho de Conclusão de Curso e  
conclusão da graduação em Engenharia Civil.

Esse estudo foi realizado em uma obra horizontal com 220 unidades, cujo sistema construtivo é alvenaria estrutural com fundação em radier e laje pré-moldada. Constatou-se vários problemas que neste presente trabalho serão abordados, mas, devido à maior incidência, três deles terão prioridade nesse estudo, quais sejam: o erro dos pontos elétricos ao realizar o chumbamento das caixinhas elétricas, o erro na dimensão das portas internas e erro de execução do reboco externo notado ao realizar a instalação das portas externas.

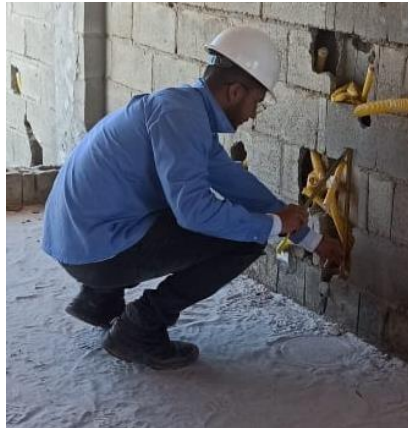
**Figura 5 - Realização do levantamento em campo.**

A imagem a seguir demonstra como foi realizado o levantamento:

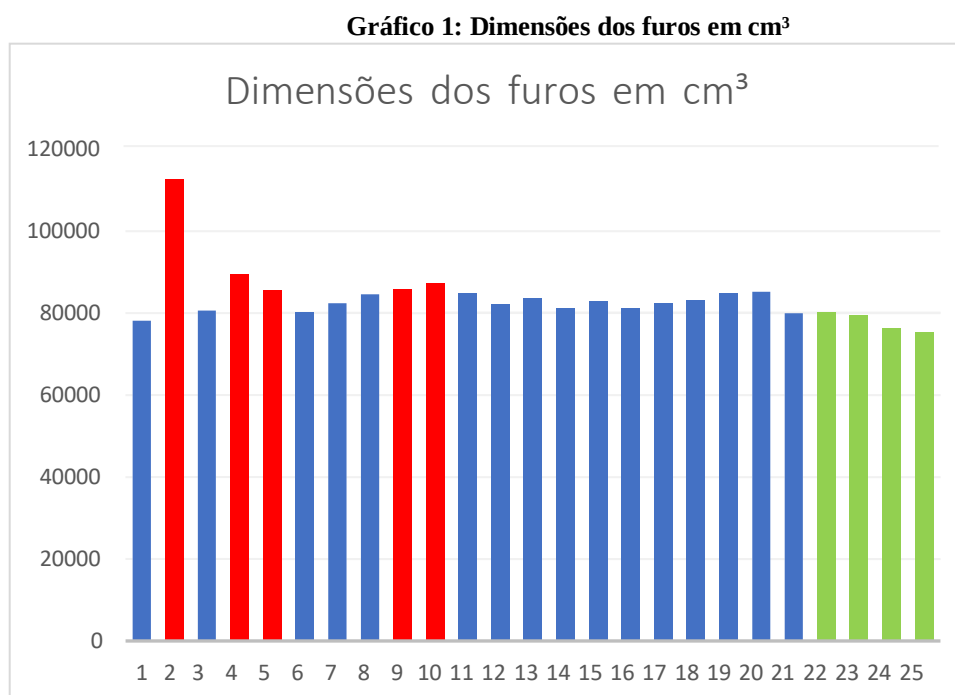
Em uma amostragem de 25 casas foram analisadas de modo a verificar e evidenciar o prejuízo no gasto médio de argamassa para preencher os buracos nas paredes, e o retrabalho. No gráfico, são mostrados os valores em centímetros quadrados das dimensões dos furos nas paredes, de todas as 25 amostras coletadas in loco, no qual, os valores na cor vermelha, são os maiores, os valores em azul os médios, e os valores em verde, correspondem aos menores.

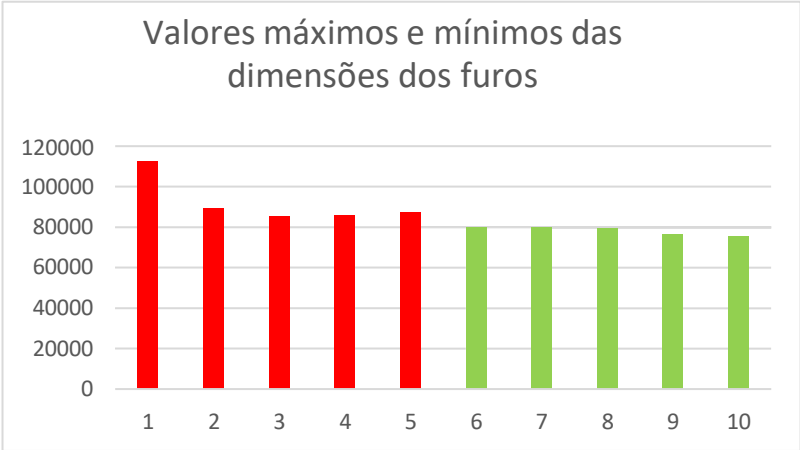
Gráfico 2: Valores máximos e mínimos das dimensões dos furos

O gráfico abaixo foi realizado apenas para os valores máximos e mínimos encontrados. Com isso, podemos observar visualmente com mais clareza a diferença de valores, antes e depois das soluções propostas.
