**ESTUDO DE ARGAMASSAS ANTIGAS DA MATRIZ DO SAGRADO
CORÇÃO DE JESUS EM LARANJEIRAS SE/BR
MAPEAMENTO DE DANOS E RECOMENDAÇÕES DE CURA**

Relatório Final
Período da bolsa: de 01/09/2023 a 31/08/2024

Orientador: Éder Donizeti da Silva.
Autora: Emilia Marília Nogueira Lima.

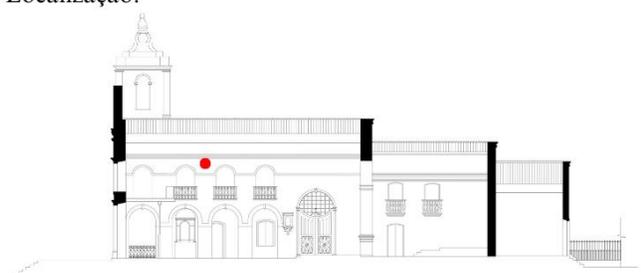
MAPA DE DANOS	Local: Nave Central
Nível de Degradação: <input type="checkbox"/> Inexistente <input type="checkbox"/> Baixo <input type="checkbox"/> Médio <input checked="" type="checkbox"/> Alto	Localização:

A patologia observada na foto acima foi a deterioração da pintura mural devido a umidade no local, ela se torna visível pela descamação que foi causada pela falta de aderência da tinta na superfície.

Sendo isso, consequência da umidade que penetra na parede e nos materiais do local, provocando a degradação e assim formando descolamento da camada pictórica.

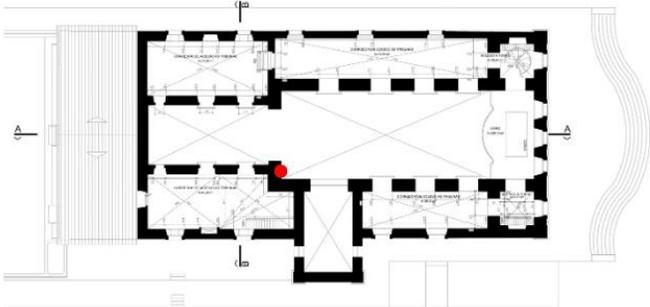
<p>MAPA DE DANOS</p>	<p>Local: Próximo a Capela-Mor, no alto da Nave central</p>
<p>Nível de Degradação:</p> <p>() Inexistente</p> <p>(x) Baixo</p> <p>() Médio</p> <p>() Alto</p>	<p>Localização:</p>

Com isso, apresentando pequenas evidencias de fissuras, devido a possíveis mudanças de temperatura ou infiltração de agua.
