**FRAGMENTOS DE UM PASSADO PRESENTE: PRÉ - INVENTÁRIO DAS**  
**EDIFICAÇÕES HISTÓRICAS NA PRAÇA BARÃO DO RIO BRANCO –**  
**ESTÂNCIA/SE**

Trabalho de Conclusão de Curso II apresentado ao  
Departamento de Arquitetura e Urbanismo da  
Universidade Federal de Sergipe como requisito para  
obtenção do grau de bacharel em Arquitetura e  
Urbanismo.

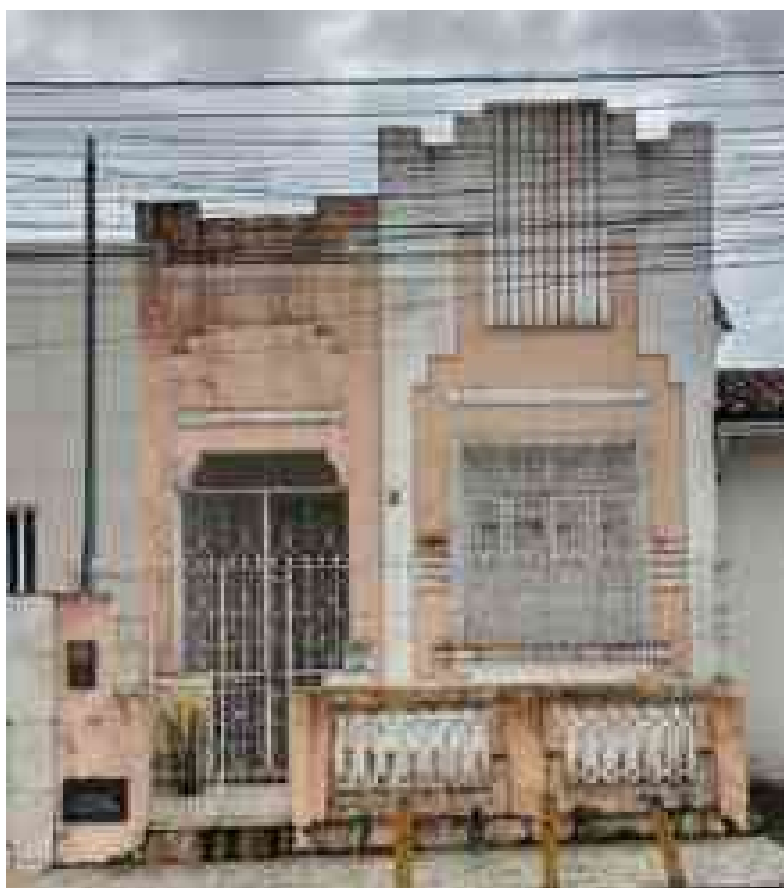
Figura 42 – Edificação número 01

Iniciamos a análise individual pela edificação número 01 (Figura 42), com forte caráter do art déco sertanejo<sup>35</sup>, apresenta elementos decorativos adaptados, assim como outras edificações deste trecho, muito comuns em pequenas cidades brasileiras – principalmente do sertão nordestino entre as décadas de 1930 e 1950 –, com reformas posteriores, revelando uma arquitetura de transição, típica do período em que o ecletismo tardio começa a incorporar a geometrização do Art Déco. A provável época de construção situa-se na primeira metade do século XX, com adequações ao longo do tempo (gradis, pintura, esquadrias).

Do ponto de vista da conservação, a edificação apresenta estado regular, com estrutura aparente íntegra no que se refere à volumetria geral e ao alinhamento urbano. A fachada mantém sua composição original básica – casa térrea, platibanda, organização dos vãos e embasamento –, porém evidencia intervenções pontuais, sobretudo em revestimentos, pintura e elementos metálicos. Observa-se também o desgaste natural dos materiais, provocado principalmente por intempéries, especialmente no reboco e na pintura.

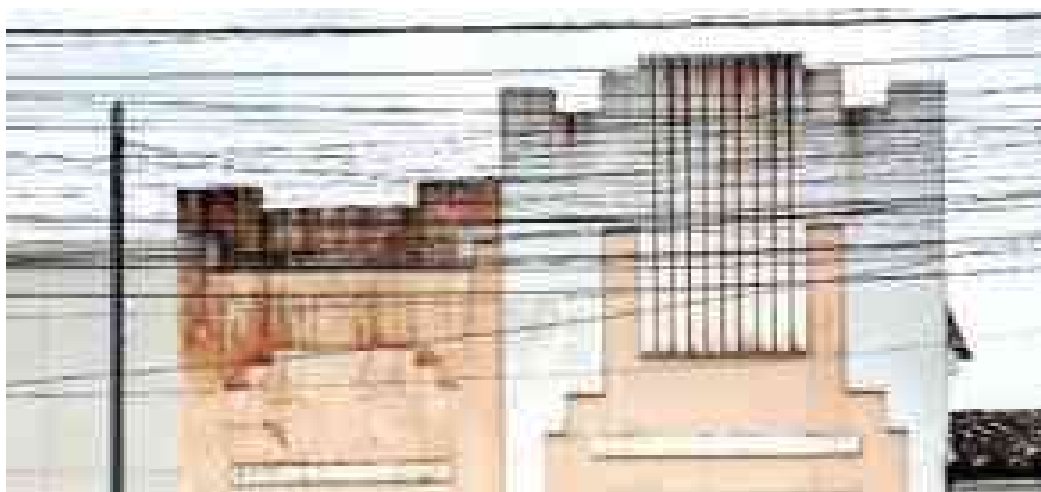
Figura 43 – Detalhe da platibanda

Como elementos de destaque da fachada, à primeira vista têm-se a platibanda (Figura 43) ocultando a cobertura de duas águas e alinhado à edificação, característica comum tanto no Ecletismo quanto no Art Déco. Os escalonamentos e relevos geométricos presentes, se dão principalmente no coroamento da platibanda e nas molduras, remetendo à estética Art Déco, ainda que de forma simplificada.

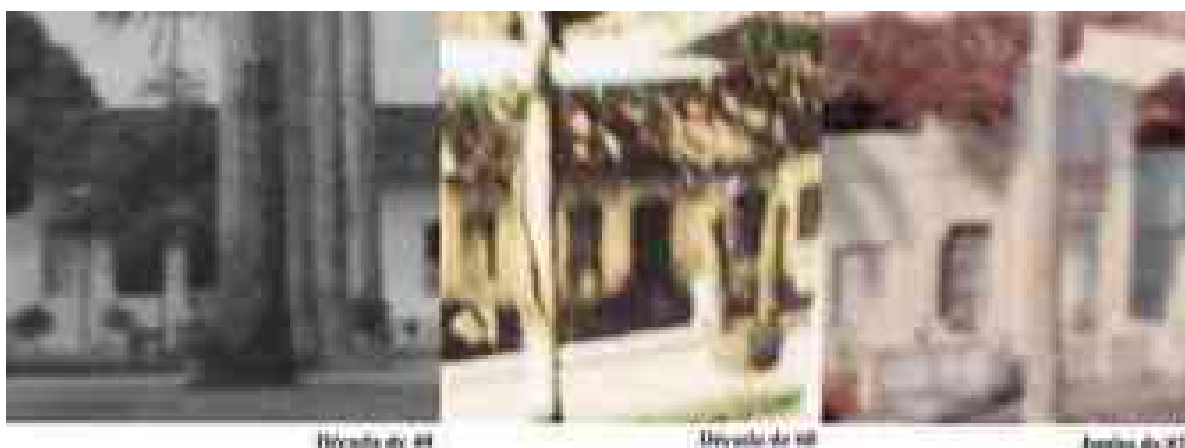
Figura 44 – Alterações da edificação número 01 com o passar dos anos

A análise comparativa entre os registros históricos da década de 1940, 1960, 1982 (Figura 44) e a situação atual da edificação permite concluir que o imóvel passou por processo gradual de descaracterização e modernização ao longo do tempo, embora ainda preserve elementos suficientes do século XX para sua leitura tipológica, estilística e histórica, justificando sua permanência no inventário do patrimônio cultural material.

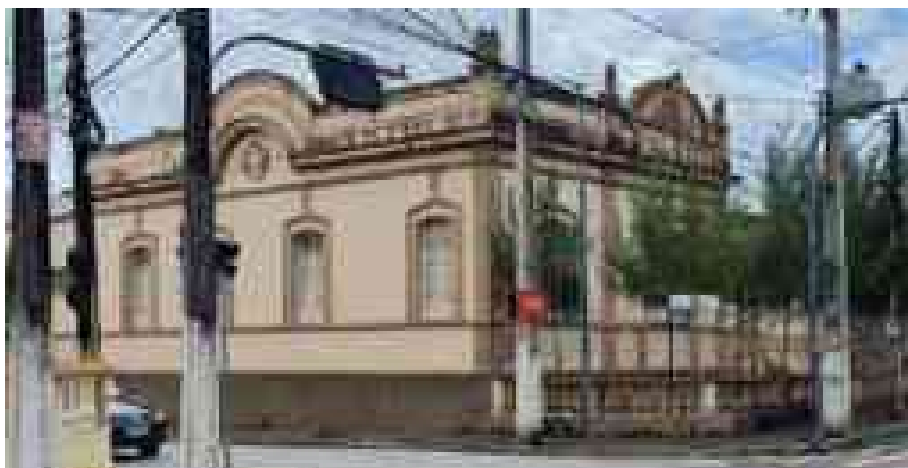
Figura 45 – Edificação número 02

Conhecida como Casa de Raimundo Silveira Souza (Figura 45), é um exemplar notável da arquitetura eclética na região e está localizada na Rua Marquês de Herval, nº 54. Trata-se de um exemplar expressivo da arquitetura residencial urbana do século XIX, inserido em terreno plano e implantado diretamente no alinhamento da via, contribuindo de forma significativa para a configuração espacial e paisagística da praça.

Atualmente, o imóvel encontra-se classificado como íntegro, com estado de conservação considerado bom, resultado da continuidade de uso e da realização de manutenções periódicas. Diante desse contexto, a Casa de Raimundo Silveira Souza destaca-se como um dos exemplares mais preservados do conjunto analisado, constituindo referência para a compreensão da arquitetura residencial eclética em Estância. Sua preservação contribui diretamente para a manutenção da identidade histórica e paisagística da praça, reforçando a importância de políticas de conservação preventiva e de controle das intervenções futuras.

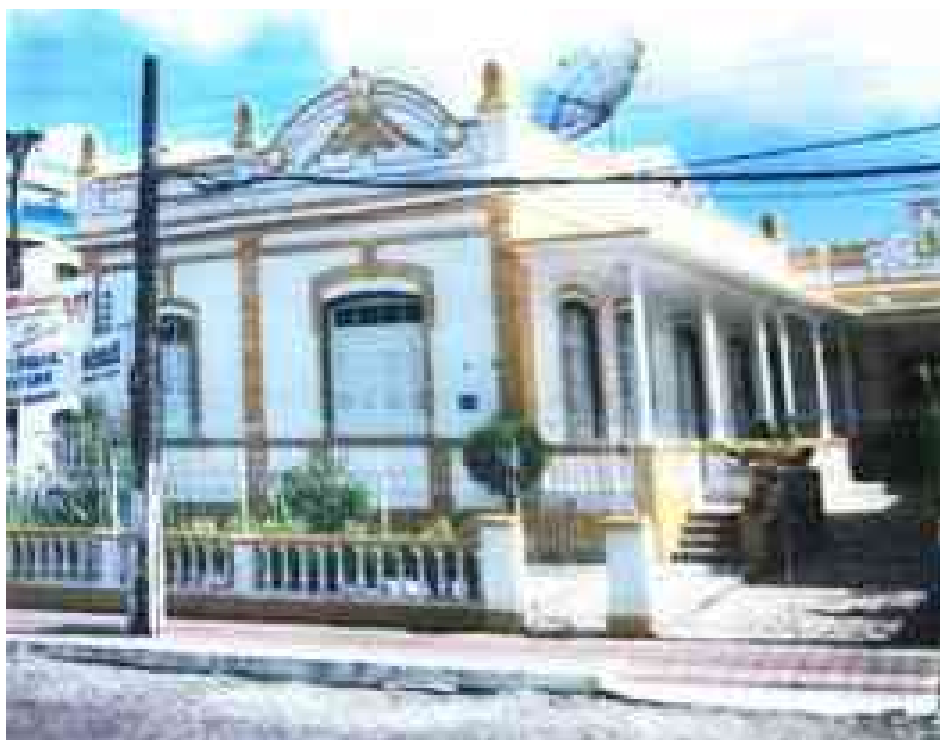
Figura 46 – Fachada principal da edificação

A tipologia corresponde a uma casa térrea, com volumetria simples e composição de fachada elaborada, revelando influências do ecletismo, especialmente no tratamento ornamental. A fachada principal voltada para a rua Marquês do Herval (Figura 46) é marcada pela presença de duas janelas de verga curva bandeiradas em madeira com venezianas na cor branca, organizadas de forma simétrica. Destaca-se ainda a varanda lateral – Por onde se dá o acesso à residência, o que amplia a relação entre o espaço interno e o exterior, além de enriquecer a leitura volumétrica do conjunto. –, composta por quatro janelas em verga curva e uma porta central, todas no mesmo modelo das janelas frontais.

A edificação apresenta revestimento em argamassa, com coroamento em platibanda ornamentada, elemento característico das residências urbanas de maior prestígio no período. O frontão central é ricamente trabalhado, apresentando arabescos e folhas de acanto, motivos decorativos recorrentes na linguagem eclética. A platibanda é complementada por cornijas, pedestais e acrotérios, reforçando o caráter ornamental da fachada.

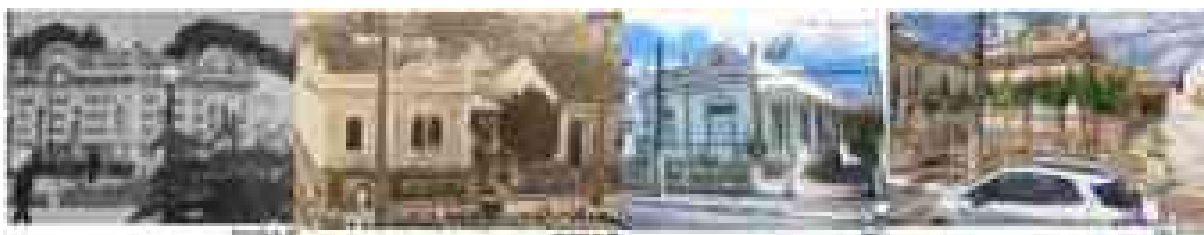
Figura 47 – Evolução da edificação nº02 com o passar dos anos

A fachada lateral voltada para a Rua Gumercindo Bessa (lado da prefeitura) (Figura 47) mantém o mesmo cuidado compositivo, apresentando quatro janelas de verga curva e

Os registros fotográficos das décadas de 1940, 1950, 2009 e 2025 (Figura 46) indicam que a edificação passou por poucas alterações, restritas principalmente à mudança de cores e a pequenas adequações. Não se observam modificações significativas na volumetria, na disposição dos vãos ou nos elementos ornamentais, o que permite afirmar que a fachada mantém elevado grau de integridade em relação à sua configuração original.

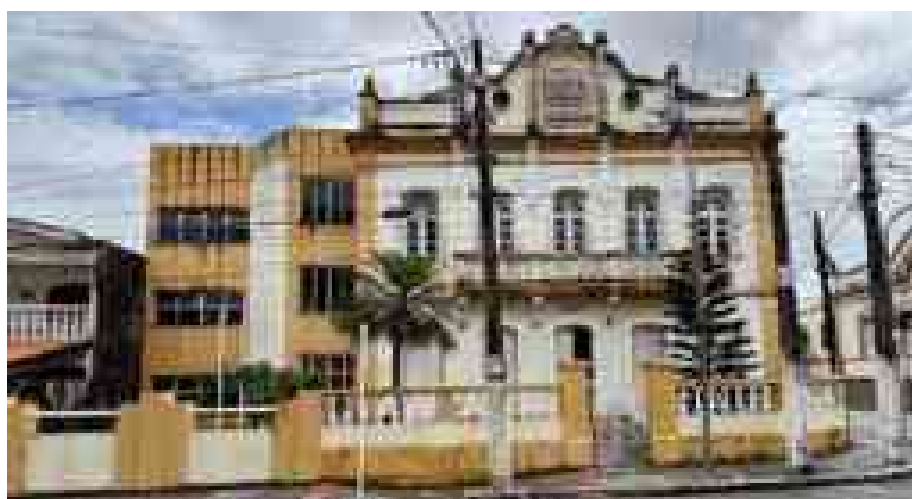
Figura 48 – Fachada atual do Paço municipal

A edificação nº 03, identificada como Paço Municipal Francisco Vidal Martins (Figura 48), ocupa posição de destaque na Praça Barão do Rio Branco, situada na Rua Marquês de Herval, nº 54. Trata-se de um imóvel de grande relevância para a conformação urbana da praça, tanto por sua escala arquitetônica quanto por sua função institucional ao longo do tempo. Construída na primeira metade do século XIX, a edificação apresenta características formais e construtivas que a inserem no contexto da arquitetura civil de matriz colonial, com posteriores incorporações de elementos neoclássicos e ecléticos.

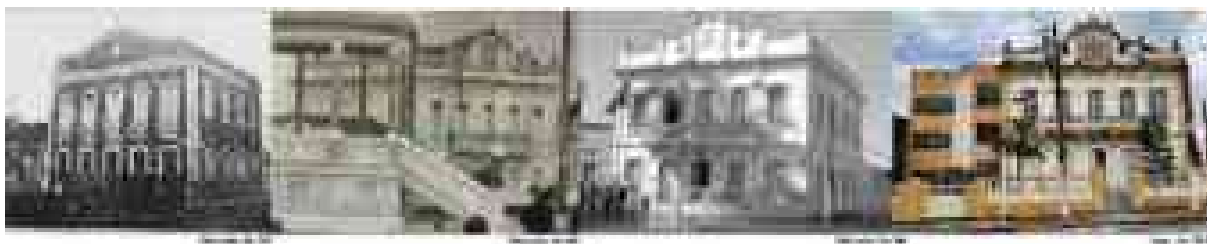
Figura 49 – Evolução da edificação nº 03 com o passar dos anos

A fachada apresenta coroamento em platibanda, elemento recorrente nas edificações de maior prestígio do século XIX, utilizado tanto como solução estética quanto para ocultação da cobertura. Os registros fotográficos das décadas de 1920, 1940 e 1980 (Figura 49) evidenciam alterações pontuais no tratamento cromático e na ornamentação, mas também demonstram a permanência de elementos marcantes, como o ritmo das aberturas, o destaque central da composição e o caráter monumental do edifício. Atualmente, a edificação apresenta pintura em tons de amarelo e creme, cores que reforçam sua leitura institucional e dialogam com o conjunto da praça.

As esquadrias passaram por modificações ao longo do tempo, com substituições pontuais de modelos originais de madeira por versões em vidro e alumínio, especialmente em função das necessidades administrativas contemporâneas. Ainda assim, parte da tipologia original dos vãos foi preservada, permitindo reconhecer a configuração histórica da fachada. A volumetria mantém-se simples e composta, sem acréscimos verticais, embora o anexo lateral introduza uma leitura diferenciada em relação ao corpo original da edificação.

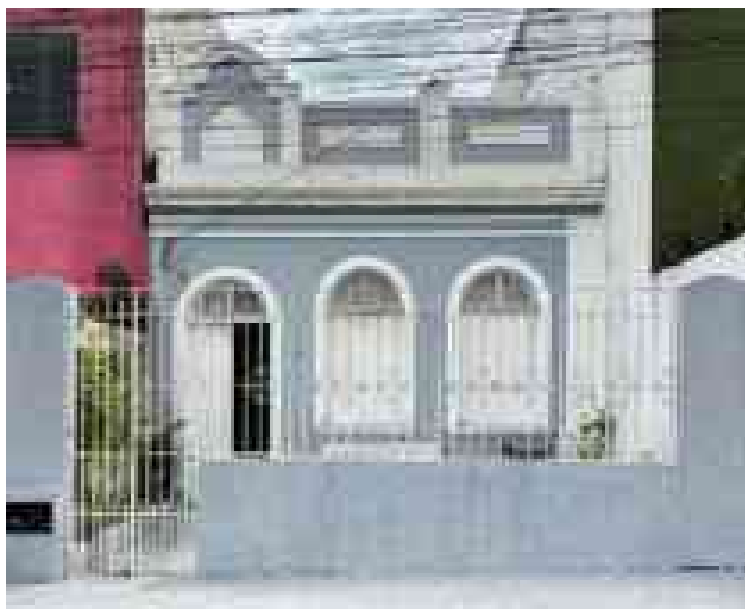
Figura 50 – Fachada da edificação número 04

A edificação nº 04 está situada na Praça Barão do Rio Branco, na Rua Marquês de Herval, nº 126, trata-se de imóvel de uso residencial, implantado no alinhamento da via pública, em lote plano e estreito, característica recorrente nas edificações térreas oitocentistas da malha urbana tradicional (Figura 50).

Datada do século XIX, embora sem registro preciso de construção, a edificação apresenta tipologia de casa térrea, com cobertura em duas águas ocultada por platibanda. Sua volumetria é simples e compacta, com recuo frontal em relação à rua já pré - existente – Foi

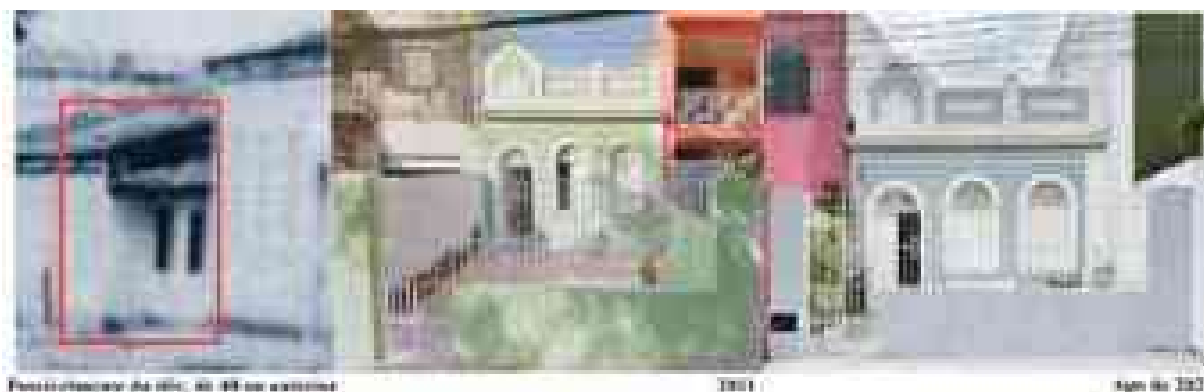
Figura 51 – Evolução da edificação número 03 com o passar dos anos

O registro fotográfico mais antigo encontrado – apesar de não estar muito legível – mostra que a edificação era do tipo meia morada, ainda do período colonial – já com um pequeno recuo em relação à via. Atualmente, observa-se significativa modernização em toda a fachada, principalmente na inserção da platibanda e elementos decorativos, bem como as esquadrias, que possivelmente foram substituídas por modelos diferentes da década de 1940, mas ainda em madeira, com inserção de gradis metálicos (Figura 51).

A volumetria mantém-se aparentemente inalterada após o século XXI em altura, sem acréscimos verticais ou ampliações aparentes na fachada principal. Contudo, as transformações pontuais acumuladas ao longo do tempo — sobretudo nas esquadrias e no tratamento superficial — resultaram em elevado grau de descaracterização formal em comparação a imagem da década de 40.

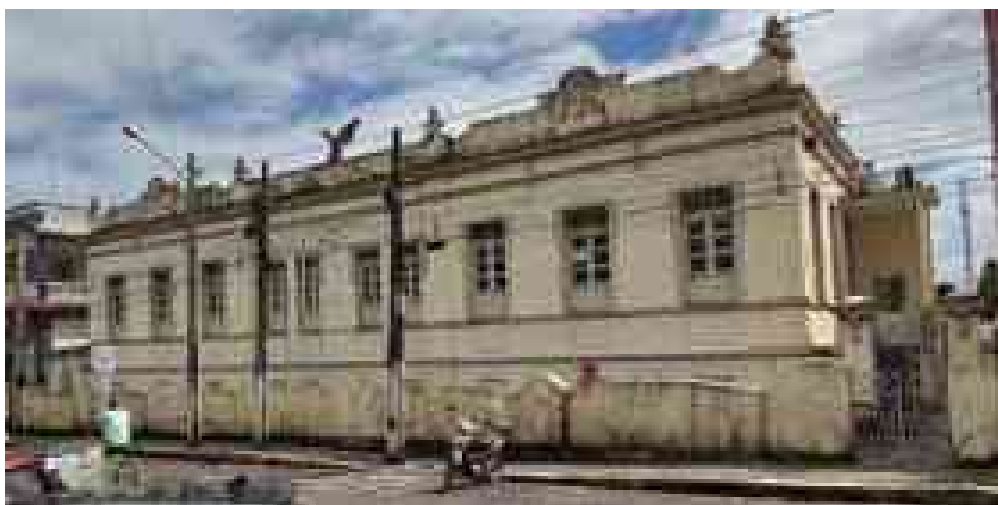
Figura 52 – Fachada da Diretoria Regional da Educação - DRE 01

Identificada como Diretoria Regional da Educação – DRE 01, localiza-se na Rua Marquês do Herval, nº 126, configurando-se como um dos volumes mais expressivos da quadra. Conforme a ficha de inventário (SE/25-05), trata-se de edificação concluída em 1922, e possui caráter institucional desde sua origem, mantendo até a atualidade uso público (Figura 52).

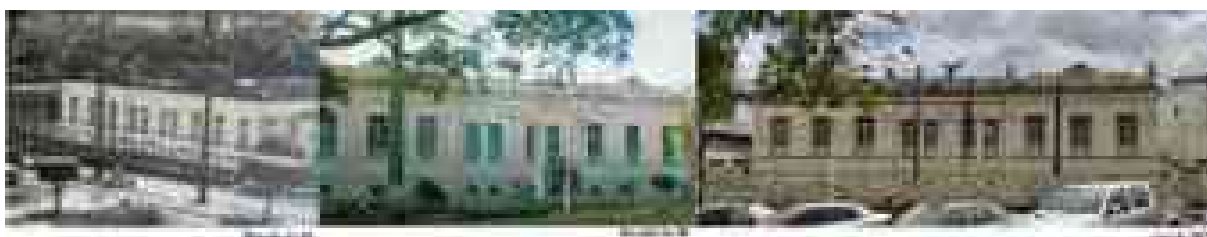
Figura 54 – Evolução da fachada do DRE-01 com o passar dos anos

As imagens históricas das décadas de 1960 e 1980 (Figura 54) demonstram a manutenção da composição original, com preservação do ritmo dos vãos e da platibanda. Não se observam alterações significativas na modulação da fachada ao longo do tempo. As imagens mais recentes, de 2025, confirmam que a edificação mantém integridade formal, inclusive no que se refere às esquadrias e à organização dos elementos arquitetônicos. O pátio interno permanece como elemento estruturador da espacialidade, reforçando a tipologia escolar original.

Conforme indicado na ficha, o estado de preservação é classificado como “íntegro” e a conservação como “bom”, evidenciando que, apesar das adaptações funcionais inerentes ao uso institucional contínuo, não houve descaracterização da fachada. A estrutura interna não

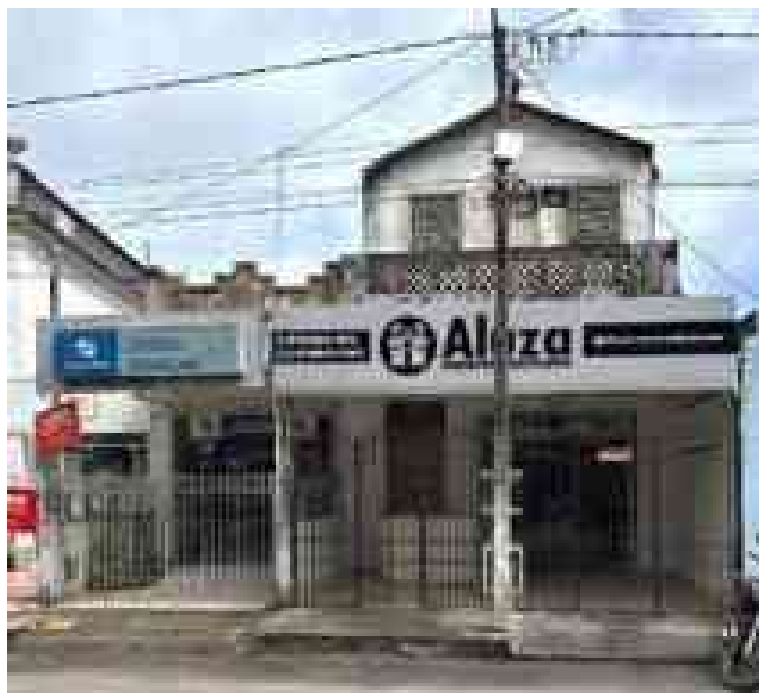
Figura 55 – Fachada da Aluza Presentes e Decorações/ Lotérica Estanciana

O prédio da "Aluza Presentes e Decorações / Lotérica Estanciana", localizado na Praça H. Ferreira, nº 302 (Figura 55) (rua da bombom), possui uma leitura iconográfica que evidencia que o lote não preserva sua arquitetura primitiva: as imagens anteriores às décadas de 1920 e 1940 registram a existência de uma residência distinta, com configuração volumétrica e composição formal diversas da construção atualmente existente. Tal constatação indica a ocorrência de demolição integral da edificação original, configurando uma ruptura material significativa na trajetória do imóvel.

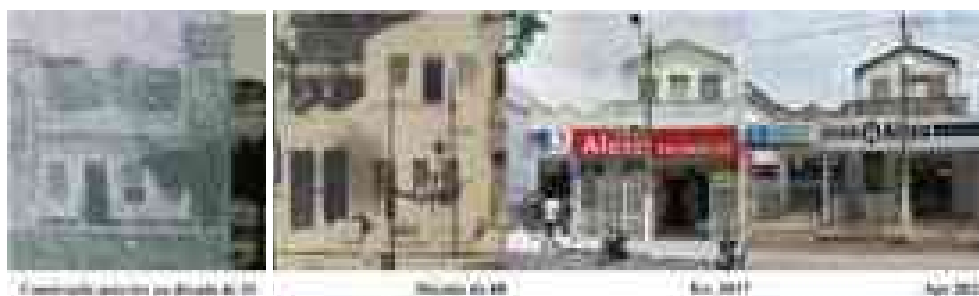
Figura 56 – Evolução da fachada ao longo dos anos

A partir da década de 1950 (Figura 56) consolida-se a edificação que permanece até os dias atuais. Diferentemente da residência anterior (demolida para a construção da atual), a nova construção apresenta volumetria verticalizada, composta por dois pavimentos e cobertura em duas águas com empena frontal voltada para o logradouro.

Antes implantada diretamente no alinhamento da via, sem recuo frontal, mantendo o padrão tradicional de ocupação contínua da quadra, preservava a lógica morfológica do tecido urbano da praça. Os registros das décadas de 1950 e 1970 confirmam a estabilidade dessa volumetria ao longo do tempo, evidenciando permanência tipológica apesar das modificações posteriores.

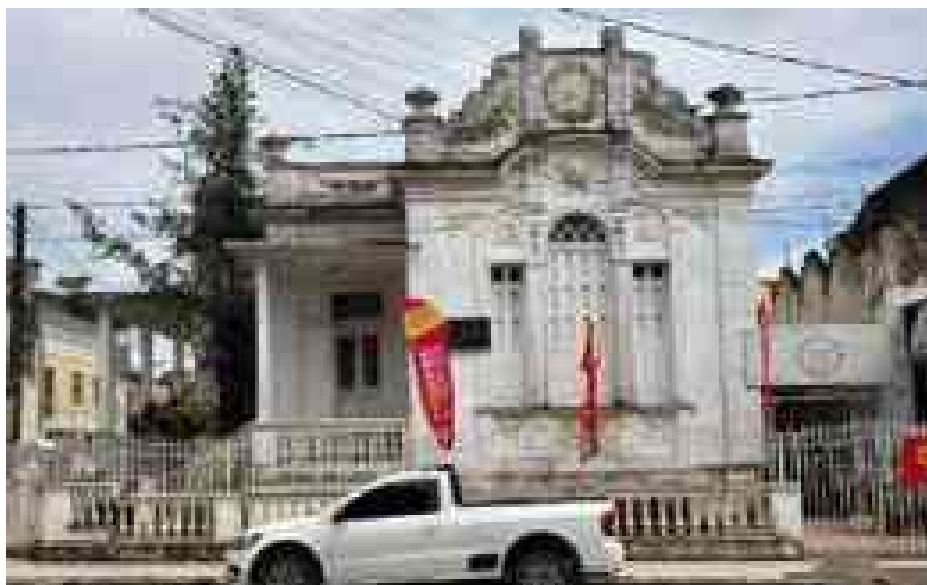
Figura 57 – Fachada da Casa Eclética, Sr. Raimundo Nóbrega

A denominada Casa eclética do Sr. Raimundo Nóbrega de Mendonça (Figura 57), situa-se na Praça H. Ferreira nº 314 (rua da bombom). Conforme registrado na ficha de inventário (SE/25-07), trata-se de construção datada do século XX, com fachada existente atribuída ao período anterior à década de 1940 e posterior à década de 20. O imóvel encontra-se inserido em área urbana consolidada, em terreno com declividade, fator determinante para a solução volumétrica adotada.

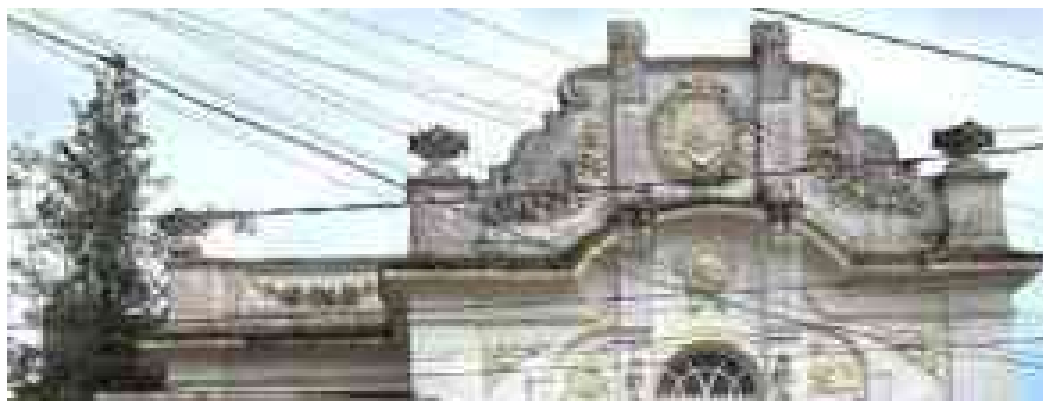
Figura 58 – Destaque da platibanda e frontão

O coroamento constitui o elemento mais expressivo da fachada. A platibanda apresenta recortes sinuosos e movimentados, com desenho curvilíneo que rompe a linearidade horizontal e introduz dinamismo plástico. O frontão central é elevado e profusamente decorado, incorporando voltas laterais, pináculos e relevos ornamentais. Observam-se elementos filosóficos em relevo, arabescos e moldurações que evidenciam influência eclética com forte apelo cenográfico (Figura 58), possivelmente dialogando com repertórios neoclássicos reinterpretados sob ótica decorativa do início do século XX. As cornijas e cimalhas são bem definidas, projetando-se levemente para criar jogos de sombra que valorizam o relevo e reforçam a tridimensionalidade da fachada.

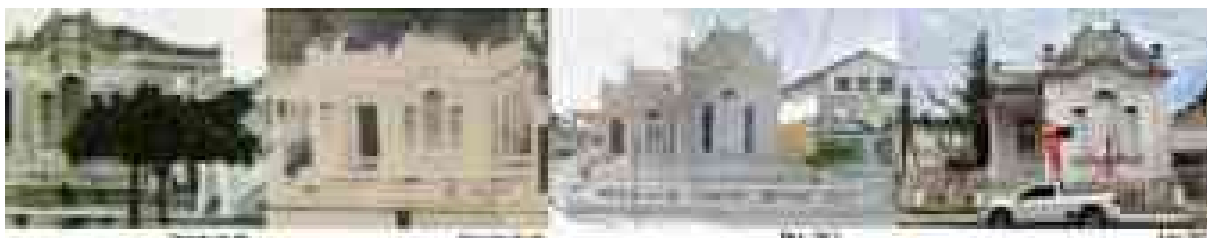
Figura 59 – Evolução da fachada da Casa Sr. Raimundo Nóbrega com o passar dos anos

A análise evolutiva das imagens históricas demonstra notável permanência formal (Figura 59). Registros anteriores à década de 1940 já evidenciam a consolidação do repertório ornamental e da volumetria atual. Na década de 1960, a edificação mantém integridade compositiva, com preservação dos elementos decorativos e da simetria. Imagens de 2011 e 2025 confirmam a continuidade dessa integridade, com manutenção das cores claras –

predominantemente branco e creme – que valorizam o relevo dos ornamentos e permitem leitura nítida dos detalhes.

Diferentemente de outros imóveis do entorno, não se identificam intervenções agressivas, inserções publicitárias de grande escala ou substituições incompatíveis de esquadrias. O gradil frontal e muro baixo delimitam o espaço imediato da edificação. A ausência de descaracterizações significativas justifica a classificação do estado de preservação como “íntegro” e da conservação como “bom”, conforme registrado na ficha. Ainda que não tenha sido possível observar a estrutura interna, externamente não se verificam patologias aparentes relevantes, como fissuras estruturais ou perda acentuada de elementos decorativos.

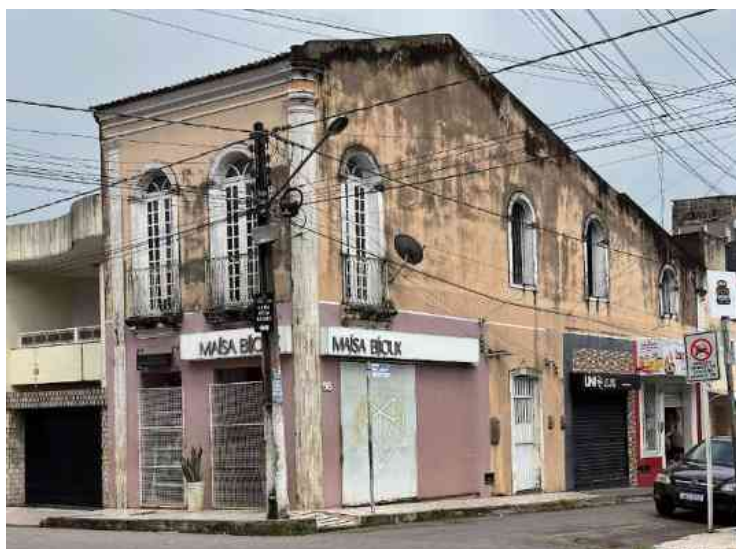
Figura 60 – Fachada da Maísa Bijoux

A edificação, localizada na Tv. Joaquim Calazans nº 56 (Figura 60), por meio da leitura comparativa das imagens históricas e contemporâneas evidencia um processo contínuo de adaptação funcional e de descaracterização parcial, contudo, sem eliminar completamente os elementos formais que remetem à sua configuração do século XIX.

Observa-se que o imóvel – que anteriormente fazia parte de um conjunto de sobrados geminados – preserva a volumetria e aspectos que remetem ao período colonial, mantendo também a implantação típica das edificações urbanas tradicionais do centro histórico de Estância. A cobertura em duas águas com telhamento cerâmico permanece como característica marcante, embora apresente intervenções e substituições de elementos da fachada ao longo do tempo.

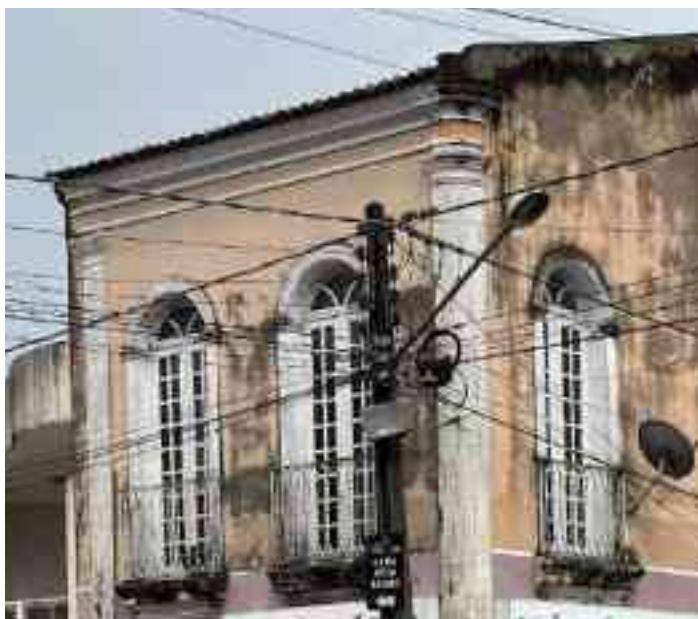
Figura 61 – Destaque a parte frontal do pavimento superior

O coroamento, ainda perceptível, conserva indícios de tratamento decorativo com inspiração neoclássica, especialmente pela presença de formas laterais à fachada semelhantes a capitéis de pilares jônicos e nos arremates superiores com cornijas, ainda que simplificados ou parcialmente degradados (Figura 61).

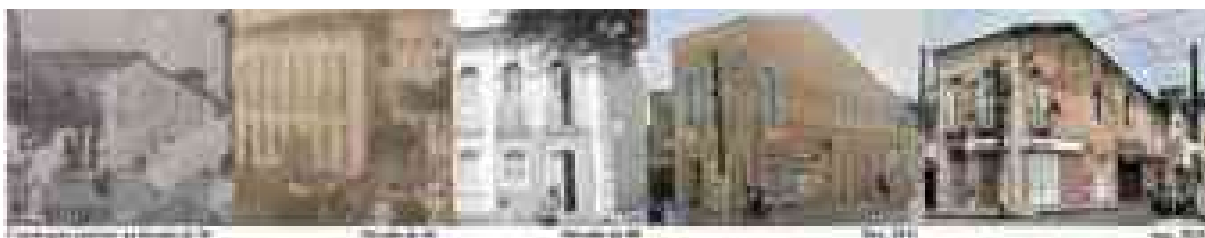
Figura 62 – Evolução da fachada da Maísa Bijoux com o passar dos anos

As esquadrias superiores em arco pleno constituem um dos elementos mais expressivos da composição original, reforçando a verticalidade e o ritmo da fachada. Entretanto, ao analisar as imagens das décadas anteriores (Figura 62), nota-se modificações e presença de elementos contemporâneos no pavimento térreo, adaptadas às demandas comerciais contemporâneas, com ampliação de vãos e inserção de portas metálicas e em vidro, além de letreiros publicitários. Essas intervenções impactam a leitura formal do conjunto, descaracterizando parcialmente a composição simétrica original e comprometendo a integridade estética do bem.

O tratamento superficial da fachada também revela alterações significativas. A substituição de revestimentos, a aplicação de novas camadas de pintura e a presença de fiação aparente interferem na percepção dos elementos ornamentais remanescentes. Ainda assim, molduras, pilastras e enquadramentos de vãos indicam a intenção compositiva original vinculada a uma linguagem eclética com referências neoclássicas, característica recorrente nas edificações históricas da praça.

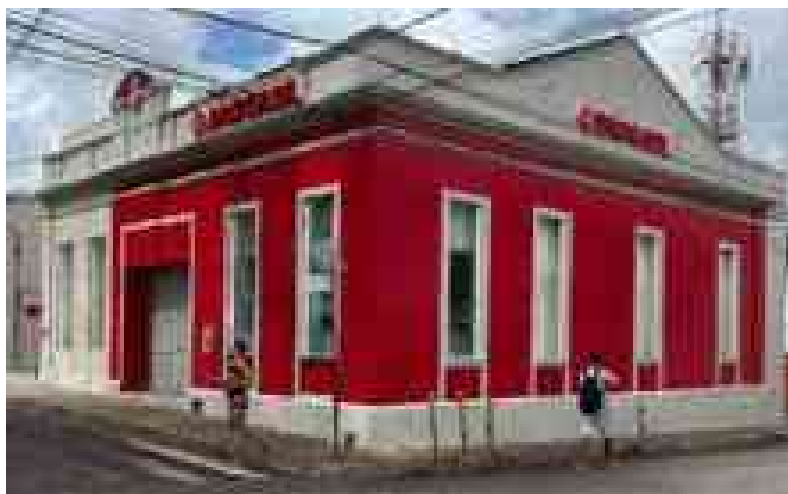
Figura 63 – Fachada da Antiga Biblioteca Municipal Monsenhor Silveira

Prédio da antiga Biblioteca Municipal Monsenhor Silveira (Figura 63), atualmente identificada como Farmácia Drogasil, situa-se na Rua do Gordo, nº 151. Implantada em lote urbano com alinhamento direto ao passeio público, a construção estabelece relação frontal e lateral imediata com a rua, característica recorrente nas tipologias comerciais e residenciais do século XIX e início do século XX no município.

De acordo com as pesquisas documentais, sua origem é provavelmente oitocentista, embora a fachada atualmente existente seja anterior à década de 1940, indicando que o imóvel passou por reformas e atualizações ao longo do tempo, sem alteração substancial de sua volumetria. Trata-se de edificação térrea, de partido horizontalizado, cuja volumetria permanece preservada. O gabarito baixo, a continuidade da linha de fachada e a ocupação integral do alinhamento reforçam sua inserção coerente no tecido urbano histórico da praça. A cobertura, embora não visível, é tradicionalmente resolvida em duas águas com telhamento cerâmico, atualmente ocultada por platibanda, solução bastante difundida nas reformas ecléticas do final do século XIX e início do século XX.

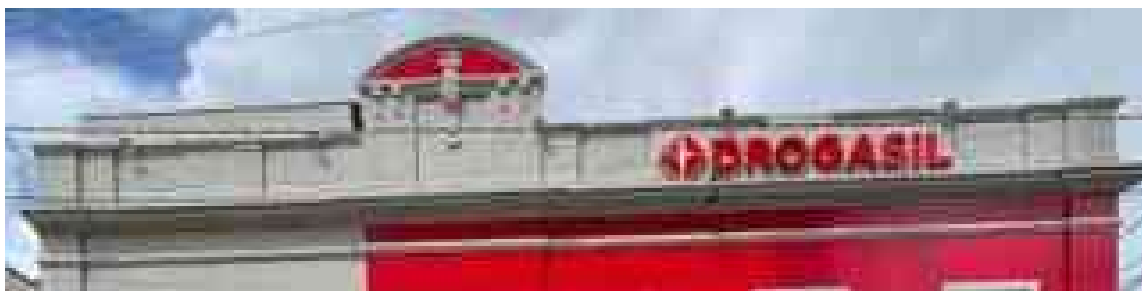
Figura 64 – Destaque do coroamento da edificação

O elemento compositivo de maior destaque é a platibanda ornamentada, arrematada por frontão curvo central, que marcava a entrada principal da fachada e estabelece hierarquia visual ao acesso (Figura 64). Este frontão, associado a frisos horizontais e molduras salientes que contornam os vãos, revela influência da linguagem eclética com referências neoclássicas. As pilastras laterais e os enquadramentos verticais reforçaram essas referências, mesmo diante das transformações recentes, esses elementos estruturadores ainda permanecem legíveis, constituindo testemunhos relevantes da configuração formal anterior.

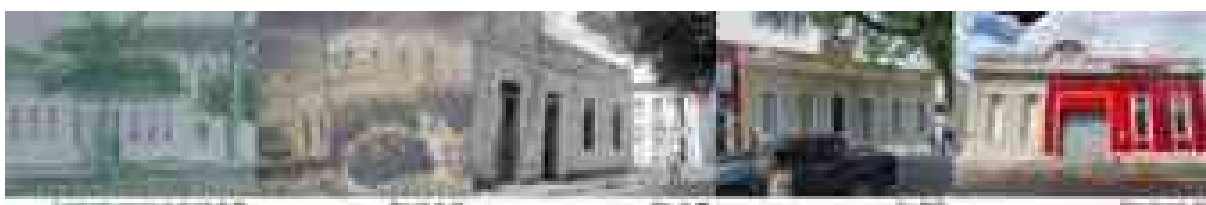
Figura 65 – Evolução da fachada da antiga Biblioteca

A leitura evolutiva das imagens históricas permite compreender as principais transformações sofridas pelo imóvel (Figura 65). No registro anterior à década de 1920, observa-se fachada mais simples, com repetição regular de vãos verticais e cobertura aparente, sugerindo composição ainda vinculada à tradição construtiva luso-brasileira. Já na década de 1960, percebe-se consolidação da platibanda e maior definição ornamental, indicando possível reforma de modernização. A década de 1980 apresenta fachada mais íntegra, com frontão central bem delineado, molduras evidentes e ritmo equilibrado entre cheios e vazios. Em 2017, embora já adaptada ao uso comercial, a edificação ainda mantinha leitura relativamente harmônica, com pintura em tons claros que não suprimiu totalmente a percepção dos elementos arquitetônicos.

As intervenções mais importantes são verificadas nas imagens de 2025, quando a edificação se encontra plenamente adaptada ao padrão visual corporativo da rede comercial que a ocupa. A aplicação de pintura em vermelho intenso e branco cria forte contraste cromático, descaracterizando a ambiência histórica. A inserção de logomarca de grande escala sobre a platibanda interfere diretamente na leitura do frontão e do coroamento, reduzindo seu protagonismo compositivo. Além disso, as esquadrias originais foram substituídas por

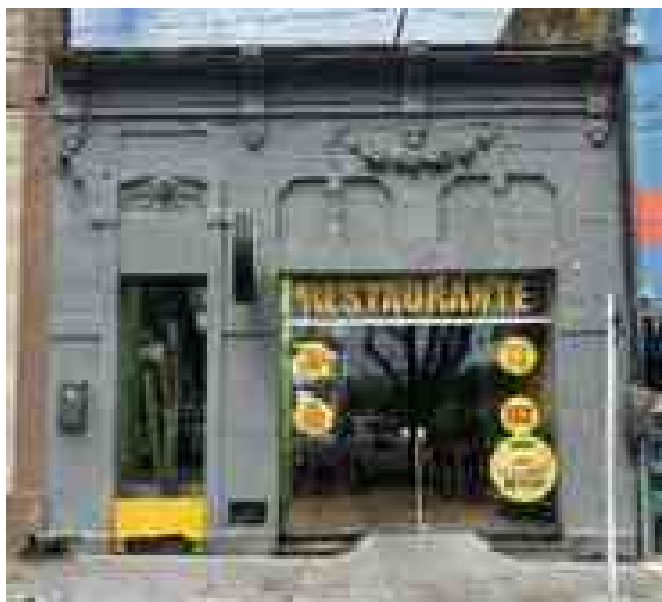
Figura 66 – Fachada da edificação número 10, antigo Nataboka Bar

Situada na Rua do Gordo, nº 119 (Figura 66), trata-se de uma construção de provável origem no século XIX, conforme indicado na ficha de registro, cuja fachada existente remonta

Originalmente tendo seu uso como residencial, a edificação passou, ao longo do século XX, por adaptações funcionais que culminaram na mudança para uso misto e, posteriormente, exclusivamente comercial. Essa transformação de uso se intensificou sobretudo a partir da segunda metade do século XX, refletindo as dinâmicas econômicas e urbanas do centro da cidade. No início dos anos 2000 abrigou uma revendedora da revista Hermes e posteriormente entre os anos de 2020 e 2021, o imóvel abrigou um bar (Nataboka), sendo posteriormente adaptado para funcionamento como restaurante, uso que permanece atualmente. Essas mudanças de uso influenciaram diretamente as intervenções realizadas na fachada, sobretudo no que se refere à abertura de vãos, substituição de esquadrias e inserção de elementos de comunicação visual.

Sob o aspecto do estado de conservação, a edificação encontra-se classificada como descaracterizada e em situação de arruinamento, não necessariamente por comprometimento estrutural evidente, mas pela perda de autenticidade, coerência compositiva e legibilidade histórica. Os remanescentes da platibanda, embora ainda presentes, encontram-se fragilizados e sujeitos a processos de deterioração, agravados pela ausência de manutenção preventiva e por intervenções incompatíveis com os materiais e técnicas originais.

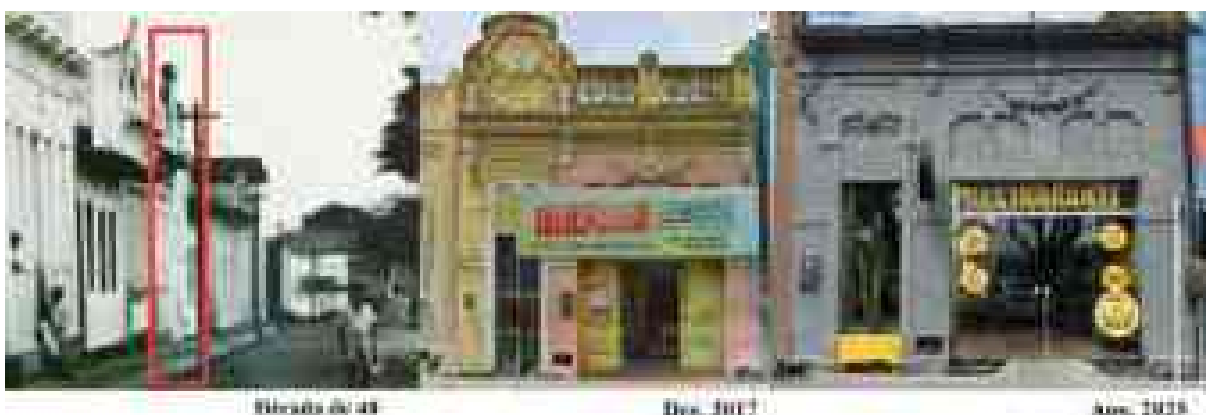
Figura 67 – Evolução da edificação número 10 com o passar dos anos

A análise iconográfica comparativa da década de 40 até os dias atuais revela que a platibanda possuía composição ornamentada, com painéis em relevo e ressaltos verticais que organizavam o ritmo da fachada (Figura 67). Esses ressaltos funcionavam como pilastras ou pináculos simplificados, marcando a verticalidade e estruturando visualmente o coroamento. A platibanda apresentava ainda frisos e molduras horizontais no remate superior, além de ornamentação decorativa em relevo, conferindo complexidade formal e riqueza plástica à fachada.

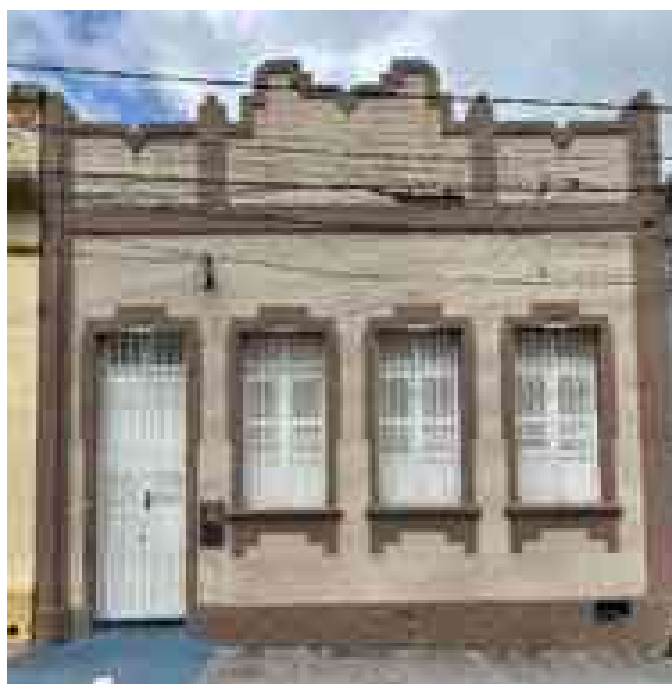
Figura 69 – Fachada “Casa Martelada”/ Secretaria Municipal da Agricultura

A “Casa Martelada” – nomeada desta forma pela autora por remeter ao ferro martelado –, abriga atualmente a sede da Secretaria Municipal da Agricultura (Figura 69), localizada na Rua do Gordo, nº 111. Trata-se de uma construção de provável origem no século XX, cuja fachada existente é atribuída ao mesmo período, com registros iconográficos que indicam sua conformação já consolidada antes da década de 1940.

Quanto ao estado de conservação, a edificação encontra-se classificada como íntegra, apresentando bom estado de preservação e conservação. As intervenções identificadas ao longo do tempo não descaracterizaram a fachada de forma significativa, permitindo a leitura clara de sua linguagem arquitetônica original. A manutenção periódica e o uso institucional contribuem para a preservação do imóvel, reduzindo processos de degradação comuns em edificações históricas subutilizadas.

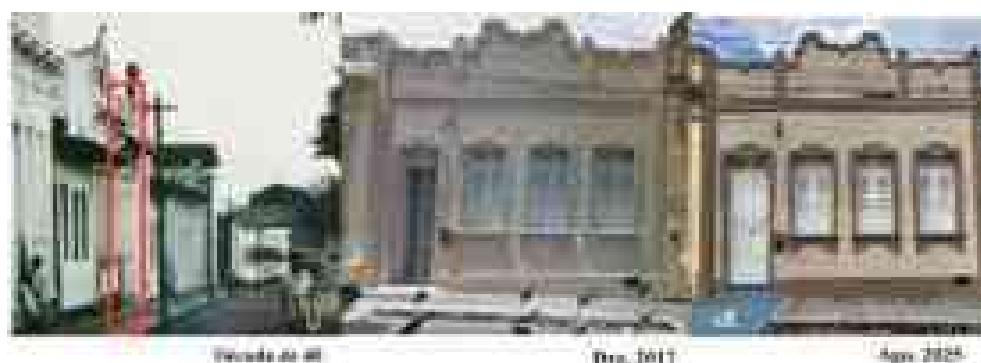
Figura 70 – Evolução da “Casa Martelada” com o passar dos anos

A escassez de imagens históricas anteriores limita a precisão cronológica, contudo, os elementos compositivos e ornamentais da fachada permitem identificar claramente sua filiação à arquitetura eclética, com soluções formais recorrentes em edificações institucionais e residenciais adaptadas do início do século XX (Figura 70).

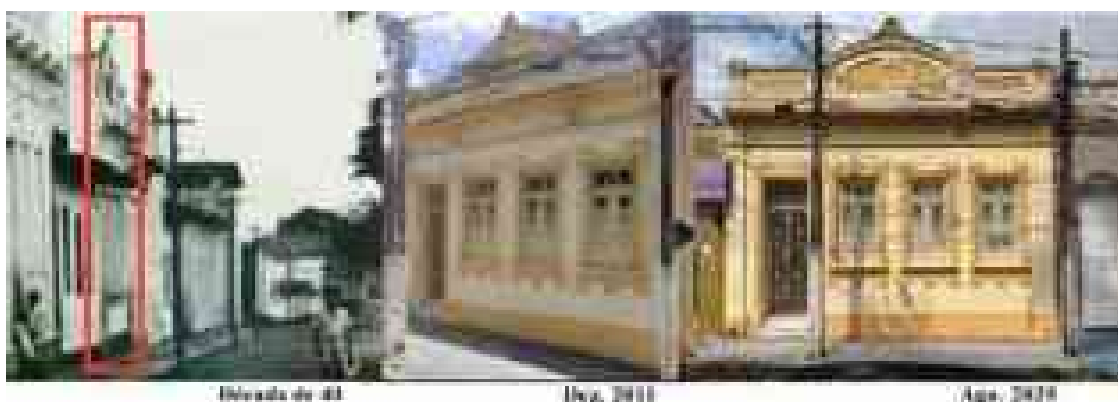
Figura 72 – Evolução da Casa Eclética Amarela

A ausência de documentação iconográfica anterior a esse período limita uma datação mais precisa; contudo, a análise dos elementos formais, ornamentais e compositivos permite identificar sua filiação à arquitetura eclética, com forte presença de soluções recorrentes no início do século XX em edificações residenciais urbanas (Figura 72).

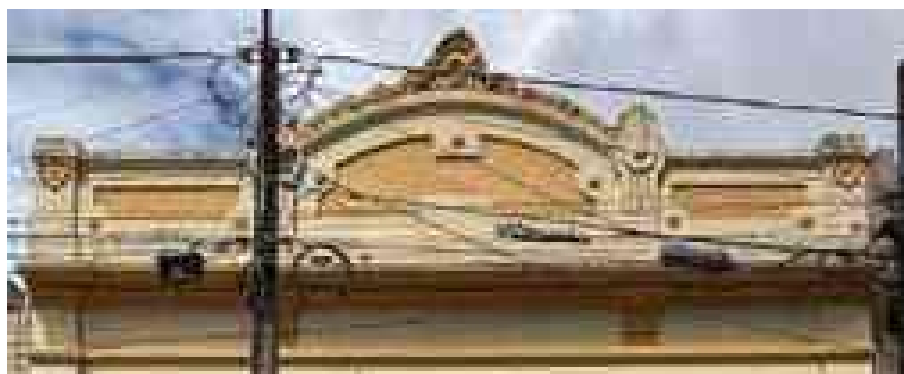
Figura 73 – Detalhe do coroamento da Casa Amarela

A fachada principal apresenta volumetria simples, organizada a partir de eixo lateral bem definido. O coroamento é marcado por platibanda ornamentada, com recortes e moldurações que conferem ritmo, movimento e destaque visual ao conjunto (Figura 73). Esse elemento substitui o beiral aparente, ocultando a cobertura e reforçando o caráter urbano da edificação, além de contribuir para sua leitura como exemplar representativo da arquitetura eclética local.

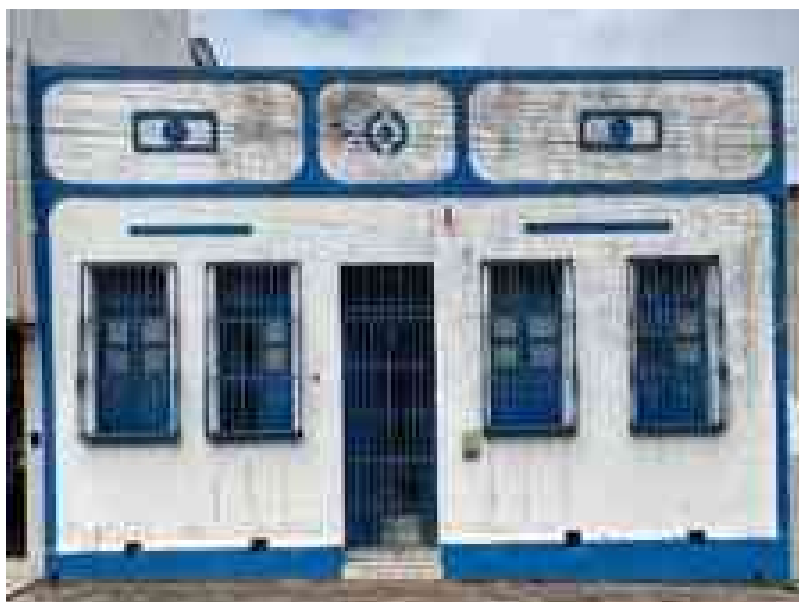
Figura 74 – Fachada da Casa Branca e azul Vizinha à loja Jopp

A edificação nº 13, identificada como Loja Jopp (Figura 74), situada na Rua do Gordo, nº 89. Trata-se de um imóvel de propriedade privada, com uso original e atual residencial, encontrando-se ocupado. De acordo com o levantamento realizado, sua construção é provavelmente datada do século XIX, embora a fachada atualmente existente remonte ao século XX, possivelmente posterior à década de 1940, conforme sugerem registros fotográficos históricos.

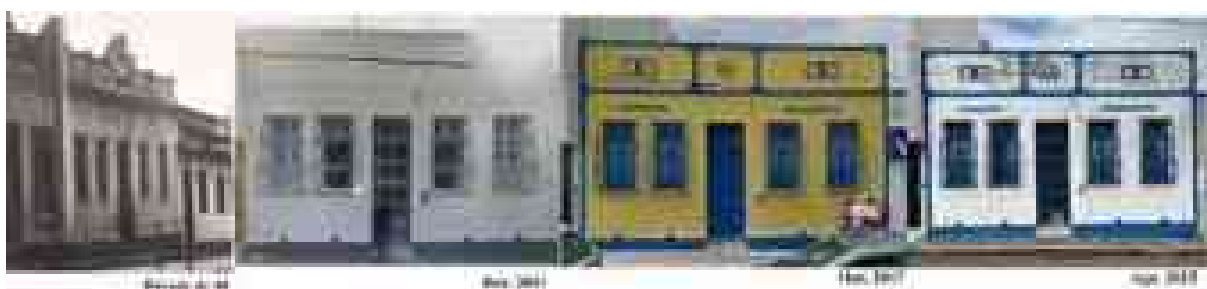
Figura 75 – Evolução da Casa Branca e azul, como passar dos anos

Originalmente, conforme registros da década de 1940 (Figura 75), a edificação apresentava ornamentações mais elaboradas, com presença de frontão, cornijas e cimalhas compondo o coroamento, características que remetiam a uma linguagem eclética com remanescentes coloniais. Nesse período, já se verificava a adoção de platibanda com desenho mais geometrizado, possivelmente associada à difusão de referências Art Déco no cenário urbano local.

Atualmente, entretanto, a fachada encontra-se modificada. Os elementos ornamentais anteriormente existentes foram suprimidos, restando apenas uma platibanda simples, marcada por três relevos discretos. A composição cromática em branco e azul define a identidade visual contemporânea do imóvel, diferenciando planos e molduras. A vedação é em alvenaria, com revestimento em argamassa, e a pintura evidencia as intervenções recentes. A leitura formal indica perda significativa da riqueza plástica anteriormente registrada.

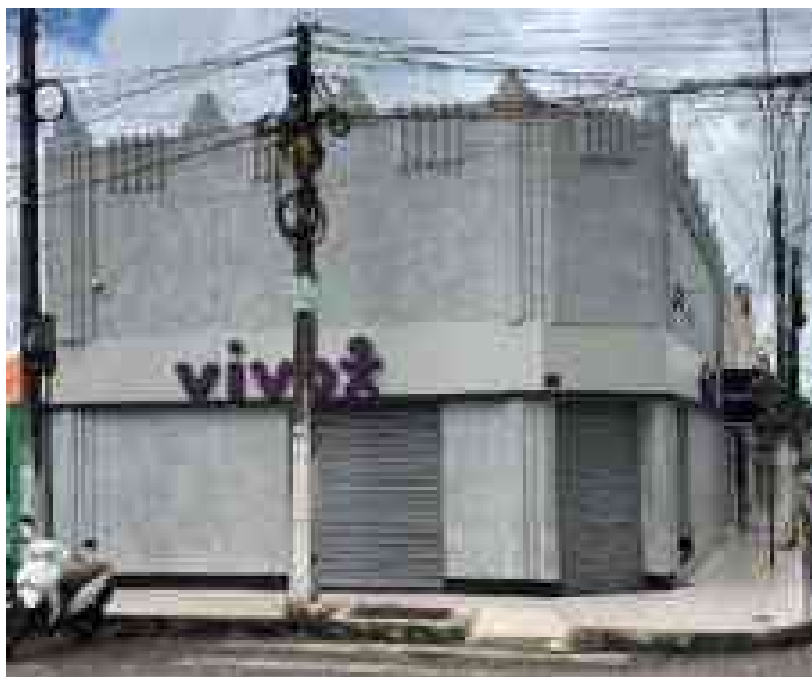
Figura 76 – Fachada da Antiga Casa comercial José Porcino/ Atual loja VIVO

A edificação conhecida originalmente como Casa Comercial do Sr. Zé Porcino, atualmente ocupada pelas Lojas VIVO (Figura 76), está localizada na Rua Joaquim Calazans, nº 93. Trata-se de uma construção de origem no século XX, cuja fachada existente data do mesmo período, apresentando conformação já consolidada antes da década de 1940, conforme registros fotográficos históricos. Em 1902, a edificação funcionava como casa comercial do Sr. Zé Porcino, avô de Dona Raimunda Soares, ex-vereadora da cidade de Estância. Posteriormente, o imóvel abrigou a agência do Banese e, a partir do início dos anos 2000, passou a sediar atividade comercial de varejo, função que permanece até os dias atuais.

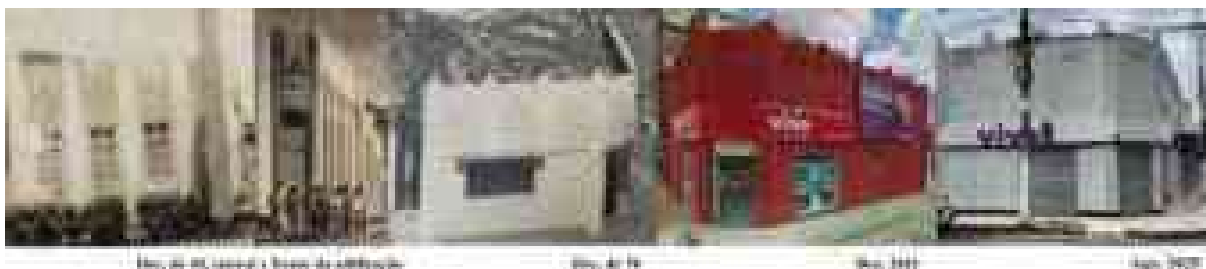
Figura 77 – Evolução Antiga Casa comercial José Porcino com o passar dos anos

A análise da fachada, a partir de registros históricos (Figura 77), permite identificar que originalmente a edificação possuía platibanda ornamentada que cercava todo o frontispício, com ornatos dispostos acima de cada abertura, totalizando oito elementos decorativos, além de um coroamento bem definido. As esquadrias eram compostas por vãos regulares, com destaque para a porta principal e para a repetição rítmica das aberturas, conferindo unidade e equilíbrio à composição.

Ao longo do tempo, especialmente a partir dos anos 2000, a fachada passou por intervenções significativas. A mudança de uso para comércio de grande porte implicou na substituição das esquadrias originais por elementos contemporâneos em vidro e metal, bem como na aplicação de revestimentos e cores dissociadas da linguagem original. Destaca-se a pintura em vermelho intenso durante a ocupação pela loja VIVO, que descaracterizou visualmente os ornamentos da platibanda, posteriormente removidos ou suprimidos. Atualmente, a edificação apresenta fachada com acabamento em cinza texturizado, mantendo apenas vestígios da composição original.

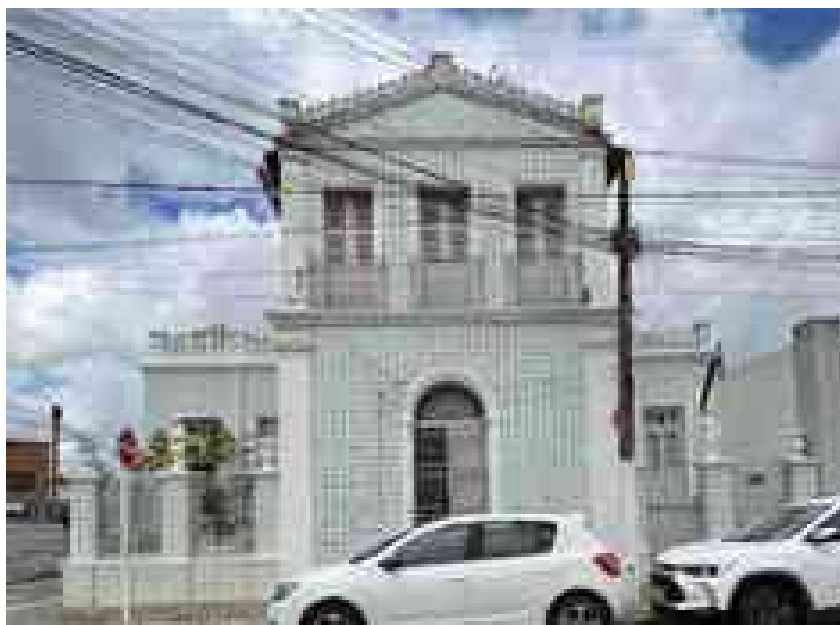
Figura 78 – Fachada da Casa do Monsenhor Victorino

A edificação conhecida como Casa do Monsenhor Victorino Corrêa Fontes está localizada na Rua Joaquim Calazans, nº 15, em contexto urbano que, apesar de alterações gritantes no entorno, ainda preserva significativa unidade paisagística e arquitetônica, sendo um dos exemplares mais expressivos do conjunto edificado local (Figura 78).
