**FRAGMENTOS DE UM PASSADO PRESENTE: PRÉ - INVENTÁRIO DAS**  
**EDIFICAÇÕES HISTÓRICAS NA PRAÇA BARÃO DO RIO BRANCO –**  
**ESTÂNCIA/SE**

Trabalho de Conclusão de Curso II apresentado ao  
Departamento de Arquitetura e Urbanismo da  
Universidade Federal de Sergipe como requisito para  
obtenção do grau de bacharel em Arquitetura e  
Urbanismo.

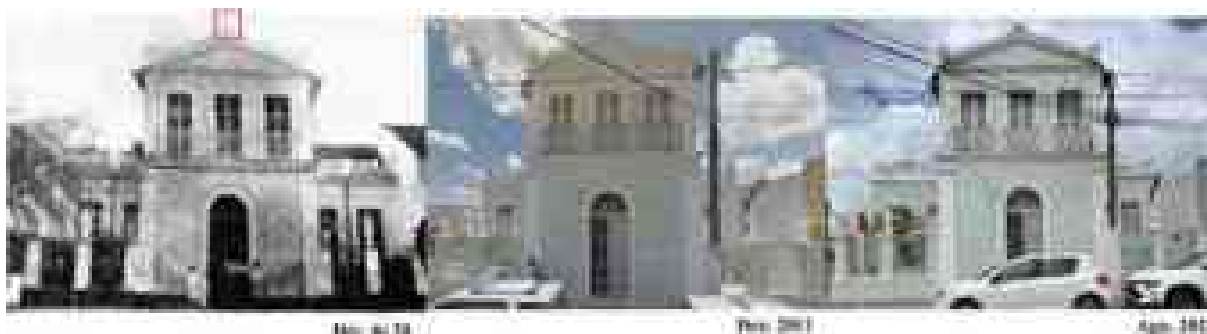
Figura 80 – Evolução da Casa Monsenhor Victorino com o passar dos anos

Quanto ao estado de preservação e conservação, a edificação encontra-se classificada como íntegra e em bom estado de conservação. Não foram identificadas alterações significativas que comprometam sua autenticidade ou legibilidade arquitetônica. As possíveis intervenções realizadas ao longo do tempo foram pontuais e compatíveis com a linguagem original, e a manutenção periódica contribui para a estabilidade física e estética do imóvel (Figura 80).

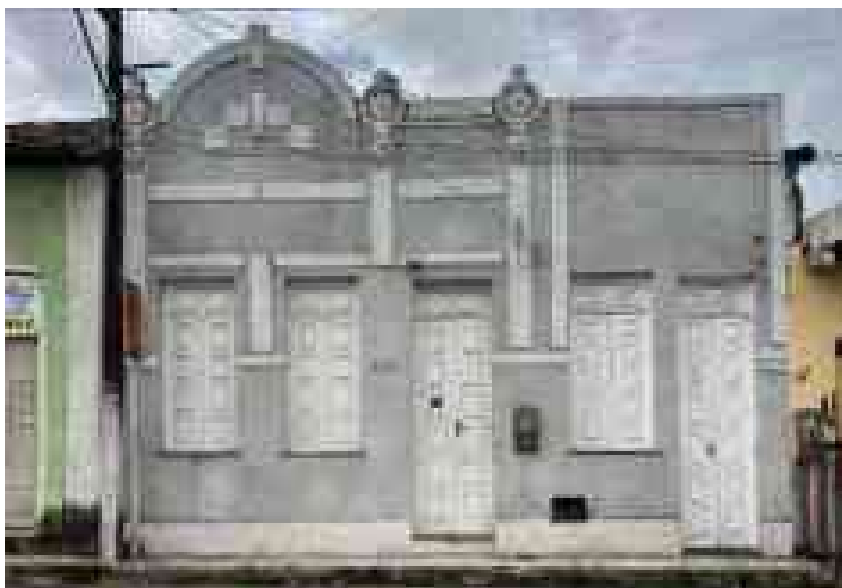
Figura 81 – Edificação número 16

Localizada na Rua Miranga, nº 174/170, (Figura 81), representa um exemplo significativo de residência urbana do século XIX, vinculada às casas térreas tradicionais do período colonial. Não foi possível o acesso há registros documentais que permitam reconstituir com precisão a história do imóvel, entretanto estima-se que sua implantação seja do início do século XIX por conta da povoação da cidade ter se iniciado aos arredores da igreja Matriz e a partir da análise construtiva e da tipologia dos elementos originais ainda identificáveis na fachada.

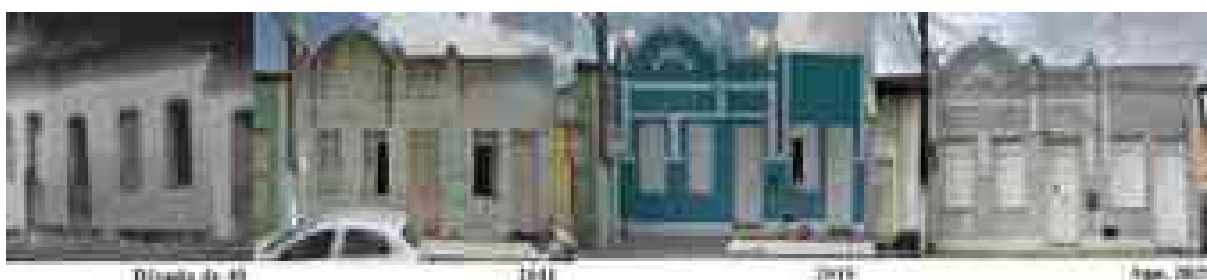
Figura 82 – Alterações na fachada da edificação número 16

Em registros da década de 40 (Figura 82) é possível notar que o imóvel conservava os princípios básicos das edificações residenciais oitocentistas, com implantação diretamente no alinhamento da rua, beiral simples na composição de meia morada, com duas janelas e uma porta de madeira. A partir da década de 1960/70, observou-se uma ampliação desse esquema para dois acessos frontais, provavelmente resultante de divisões internas e da expansão dessa edificação, o que possibilitou o uso independente do imóvel por diferentes famílias ou atividades. Tal ampliação foi acompanhada de intervenções estéticas mais complexas, incorporando elementos o art déco e ecléticos, conforme evidenciado na presença de platibanda com coroamento simples, molduras destacadas em relevo.

Em termos de estrutura, a construção utiliza alvenaria tradicional – possivelmente tijolos maciços com argamassa à base de cal – e cobertura original em telha cerâmica, posteriormente ocultada pelo acréscimo da platibanda. Os acabamentos externos em argamassa atualmente pintada nas cores cinza e branco mantêm uma leitura coerente com o repertório visual histórico do entorno, apesar de estarem visivelmente desgastados pela ação do tempo. As esquadrias apresentam maior número de alterações, foram substituídas em diferentes momentos, sobretudo na passagem do século XX para o XXI, por modelos ainda de madeira, mas deixando de ter postigos nas bandeiras das portas e nas janelas como um todo. Essas substituições resultaram na perda de parte da identidade visual e descaracterização parcial da fachada reformada.

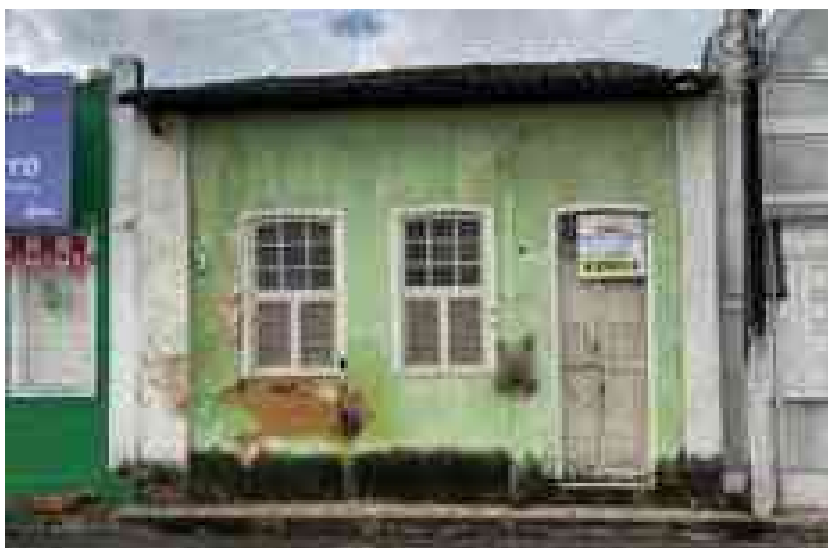
Figura 83 – Edificação número 17

Implantada em terreno em declive e originalmente utilizada como residência, a edificação encontra-se atualmente desocupada e anunciada para venda. Seu valor está ligado sobretudo à dimensão histórica, pois contribui para a leitura arquitetônica da Praça Barão do Rio Branco e das práticas construtivas difundidas na Estância Oitocentista. Configura um exemplar recorrente das casas térreas urbanas nordestinas, frequentemente associadas a famílias de menor poder aquisitivo e caracterizadas pelo volume frontal simples e pela ausência de ornamentos.

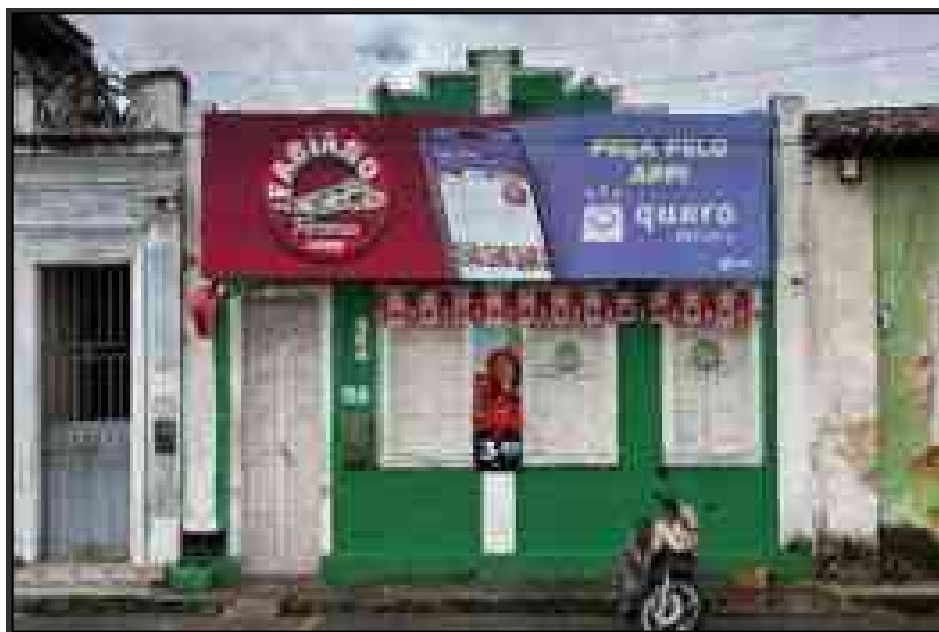
Figura 86 – Edificação número 18

Localizada na Rua Miranga, nº 184 (Figura 86), apresenta em sua fachada característica das casas térreas urbanas reformadas em Estância entre as décadas de 1930 e 1950, marcada por volumetria simples, implantação alinhada diretamente à rua e composição simétrica das aberturas. As imagens mais antigas, da década de 1940<sup>54</sup>, reforçam que o imóvel funcionava originalmente como residência unifamiliar, com fachada discreta, esquadrias de madeira e ausência de grades ou elementos de segurança.

O elemento mais marcante e que permanece ao longo de todas as fases pós reforma é a platibanda com coroamento geométrico central, típica do **art déco sertanejo** e utilizada como recurso decorativo para conferir imponência a construções modestas. A forma escalonada e os pequenos relevos horizontais desse coroamento aparecem preservados mesmo após repetidas reformas. A composição mantém o ritmo da original – da década de 40 – com uma porta lateral e três janelas alinhadas, formando um conjunto simétrico e de proporções modestas.

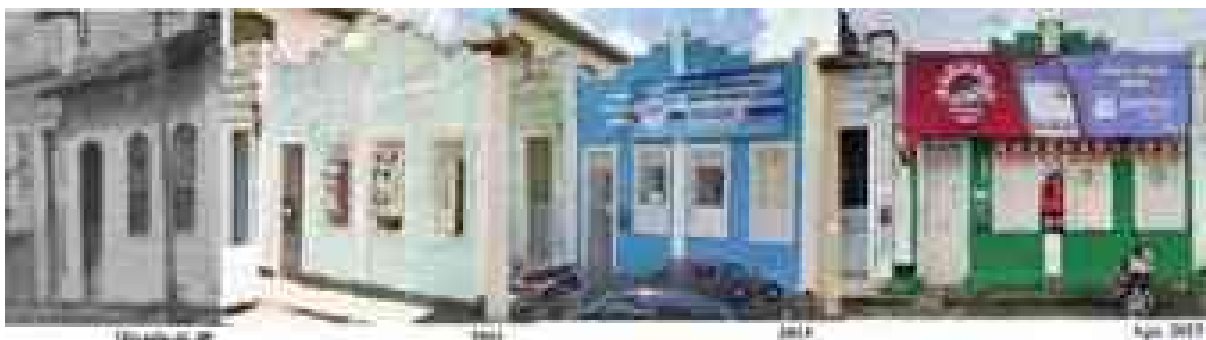
Figura 87 – Evolução da Edificação número 18/ Pizzaria do Fabiano com o passar dos anos

Entretanto, ao longo do tempo as esquadrias passaram por substituições, todas deixando de ter sua parte superior curva e recebendo gradis, as janelas de venezianas passaram a ser de outro modelo com postigos e a porta deixava de ser do tipo bipartida para um modelo de folha única almofadada, isso notasse a partir de registros no google maps de 2011 e 2015 (Figura 87).

Retornando à 2025 observa-se que as esquadrias apesar de ainda serem as mesmas de 2011 tiveram seus postigos<sup>55</sup> vedados por pequenas placas de compensado pintadas na mesma cor das esquadrias. O revestimento da fachada, originalmente em argamassa e caiadas, hoje é recoberto por pintura em cores contrastantes – verde bandeira e branco – e por grande quantidade de elementos de comunicação visual, como faixas, anúncios e painéis que, além de descaracterizar a estética da fachada, encobrem trechos das molduras e interferem nos cheios e vazios.

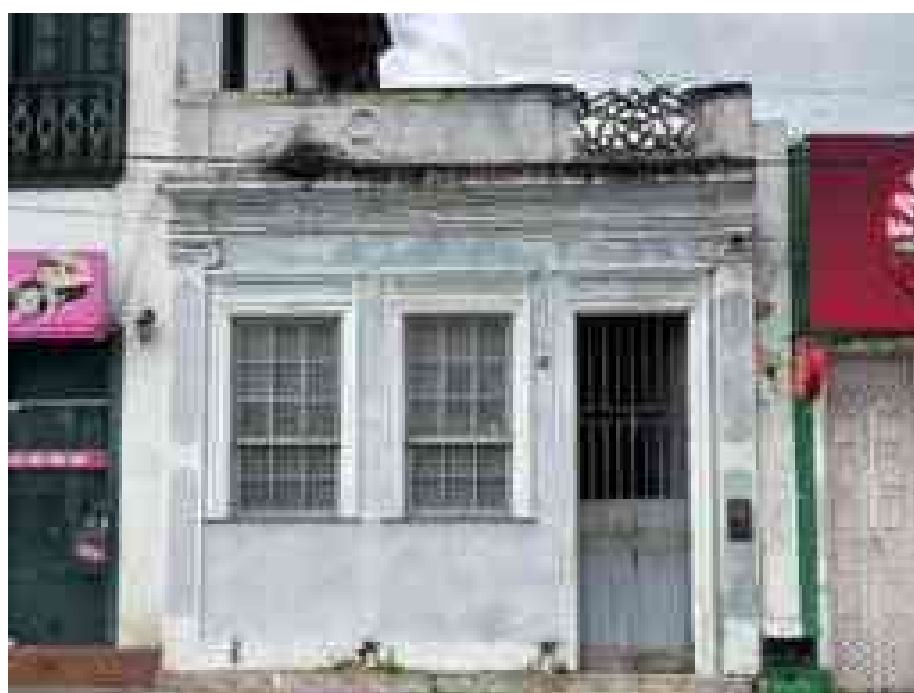
Figura 88 – Edificação número 19, Evangelize artigos religiosos

Localizada na Rua Miranga, nº 190, (Figura 88), apresenta uma composição simples, porém marcada por elementos característicos da arquitetura urbana sergipana dos séculos XIX e início do XX, já funcionou anteriormente como uma loja de artigos religiosos e por isso é denominada como “Evangelize” em alguns documentos como o na Tese de Silva, 2010.

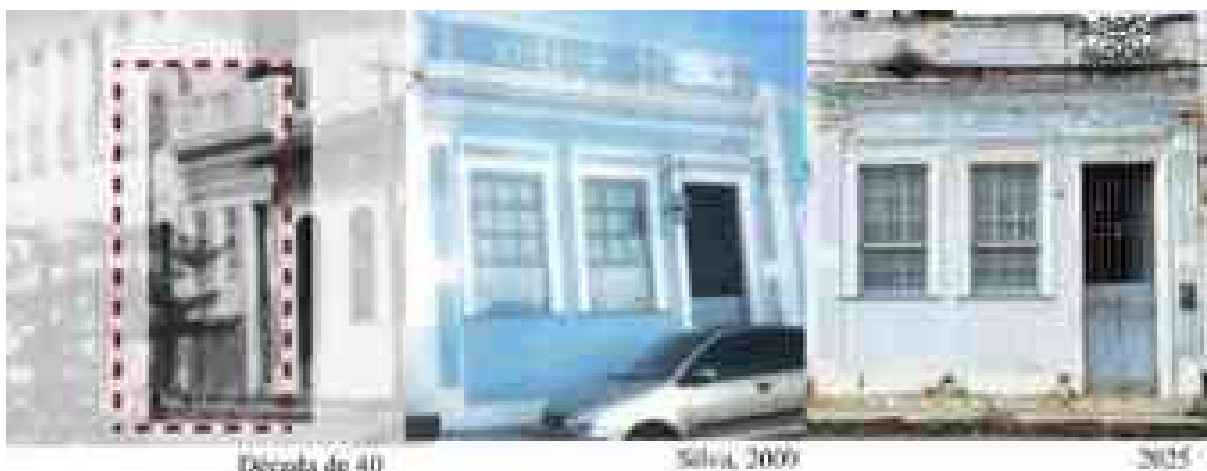
Figura 89– Evolução da fachada da Evangelize com o passar dos anos

A fachada tem sua estética preservada desde a década de 40<sup>57</sup> e é organizada de forma simétrica a partir de três aberturas: duas janelas com aparência de guilhotina (entretanto são fixas e possuem uma folha interna de abrir) e uma porta lateral no estilo holandês ou bipartido (abertura em cima e embaixo), todas com vergas retas. As janelas mantêm esquadrias de madeira com múltiplos caixilhos, enquanto a porta teve posteriormente a adição de um gradil metálico do lado externo, sugerindo alterações de uso e transformações ao longo do tempo (Figura 89).

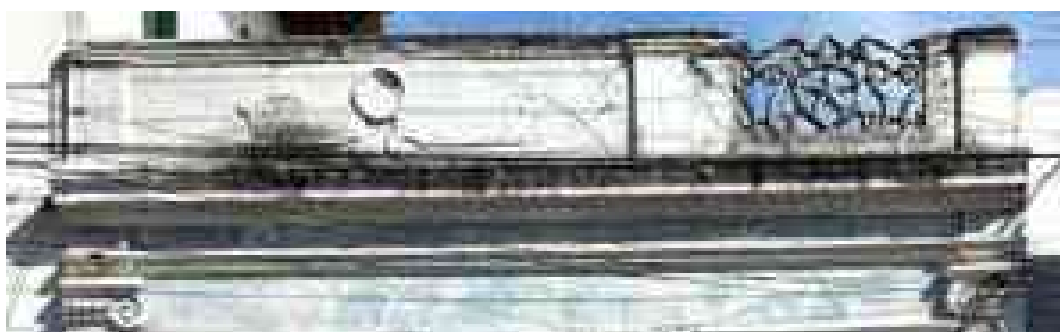
Figura 90 – Detalhe da platibanda da edificação número 19

A edificação também possui dois detalhes laterais abaixo da platibanda que imitam pilares no estilo jônico<sup>58</sup>, com capitéis simplificados, ressaltando a influência neoclássica difundida na cidade. Esses elementos verticais enquadram as aberturas e reforçam a leitura modular da fachada. Acima, a cornija marca a transição entre o corpo da edificação e a platibanda, elemento recorrente nas casas urbanas no século XIX. A platibanda, por sua vez, combina trechos lisos com ornamentação recortada, incluindo formatos geométricos e um pequeno painel circular destacado no centro, além de um outro detalhe vazado ainda na platibanda acima da porta ornamentado com uma estrela ao centro (Figura 90).

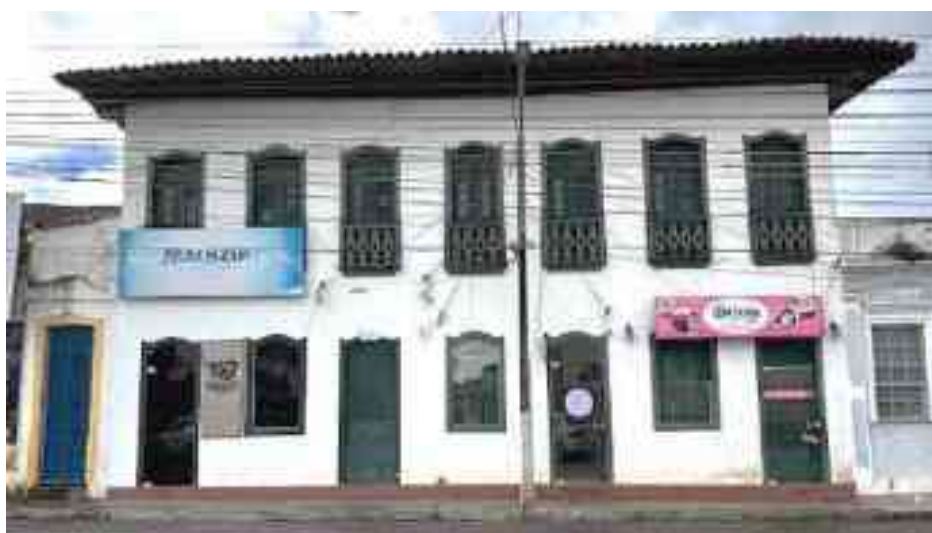
Figura 92 – Edificação número 20/ Sobrado nº 35

A fachada principal mantém características coloniais marcantes desde a sua construção, com estrutura em madeira, composição térrea formada por quatro portas e três janelas alternadas e vergas curvas com ombreiras em madeira – pintadas em verde –. No segundo pavimento, destacam-se as sete janelas com balcões em balaústres vazadas, que preservam a leitura estilística típica do período. As fachadas laterais superiores repetem o mesmo padrão de aberturas, evidenciando unidade formal (Figura 92).

Entretanto, observaram-se algumas alterações na configuração original, sobretudo no térreo, onde foram introduzidas esquadrias de vidro nos vãos e letreiros comerciais que comprometem a integridade visual e a leitura unificada da fachada, além dos pilares de madeira nas laterais da edificação, que atualmente são encobertos por argamassa (Figura 93). Nas aberturas do pavimento superior, nota-se ainda a instalação de telas de proteção, elementos estranhos ao partido original e indicativos de adaptações recentes relacionadas ao uso contemporâneo.

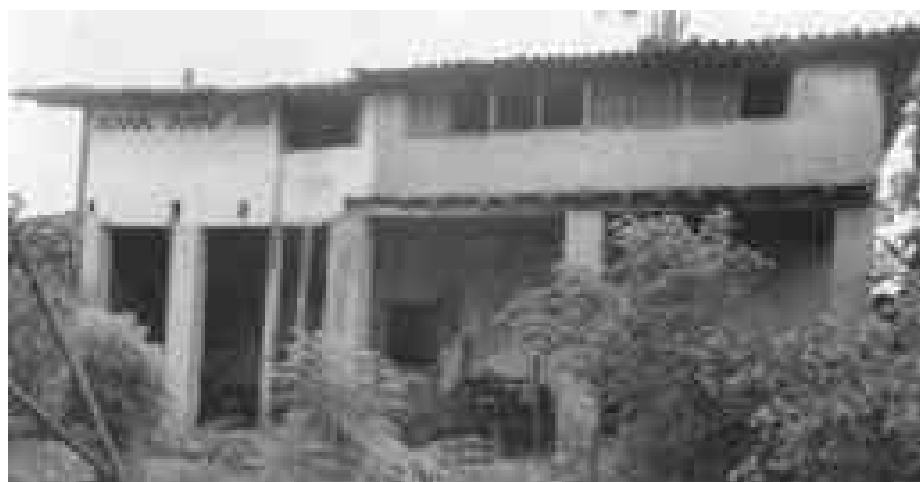
Figura 94 – Fachada posterior da Edificação número 20/ sobrado n° 35

Segundo registros do IPHAN, a fachada posterior apresenta um prolongamento do pavimento superior apoiado em pilastras de alvenaria, com janelas geminadas de construção mais recente, indicando adaptações vinculadas ao uso contemporâneo (Figura 94), hoje dividido entre comércio e residência.

Essas intervenções, somadas ao deterioramento do madeiramento por infestação de marimbondos e às avarias observadas em molduras e beirais, reforçam a condição precária de conservação, sobretudo em pontos onde se verifica perda de material, infiltrações e desagregação do reboco (Figura 95). O conjunto atual expressa, portanto, um processo contínuo de adaptação funcional — hoje dividido entre comércio e residência — que, embora mantenha traços relevantes da arquitetura urbana sergipana dos séculos XIX e XX, revela sucessivas descaracterizações e comprometimentos estéticos e estruturais que requerem atenção técnica especializada.

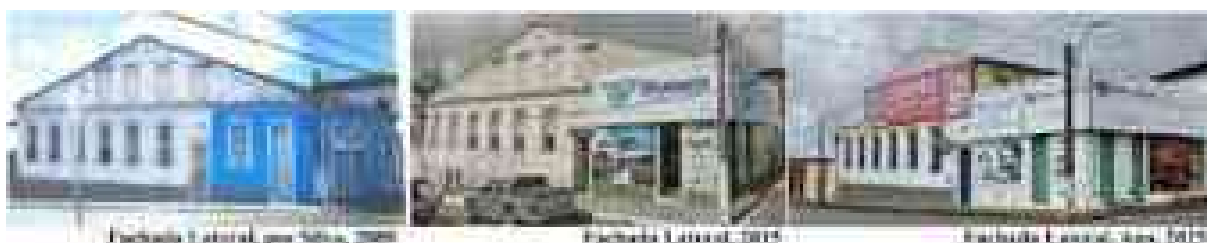
Figura 97 – Alterações na fachada da edificação número 21

A análise das imagens disponíveis, datadas entre a década de 1970 e o ano de 2025, evidencia um processo de transformações visuais na fachada, como um ciclo contínuo de repinturas. Observa-se também que o bloco frontal sempre foi utilizado como espaço de comércio – atualmente em funcionamento 2 consórcios, uma pizzaria (picuí) e um acarajé (Da Jane) – preservando a relação direta com o passeio público, típica das frentes comerciais tradicionais do Nordeste. Nas fotografias mais antigas, observa-se maior integridade e legibilidade dos elementos originais, pela ausência de interferências visuais. Nas imagens de 2009 e 2015 com acréscimo de letreiros comerciais de grandes dimensões, partes significativas da fachada passaram a ser encobertas (Figura 97).

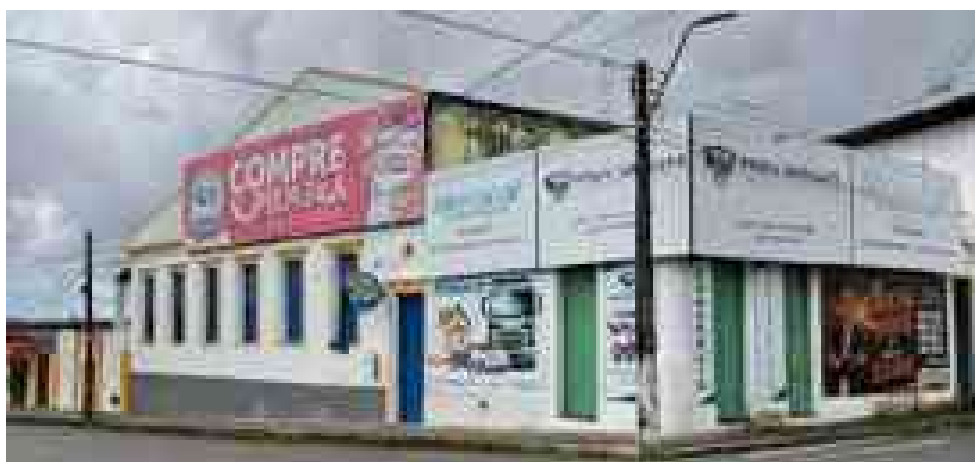
Figura 98 – Edificação número 21/ Antiga Farmácia São Pedro

A edificação mantém um bom estado de conservação – ao menos externamente – apesar da adição dos letreiros, nota-se que a volumetria principal e esquadrias permanecem

preservadas ao longo do tempo, mantendo o alinhamento frontal e a organização dos vãos, o que ainda permite reconhecer a lógica arquitetônica da edificação (Figura 98). Embora não seja um imóvel tombado, a edificação possui valor histórico e simbólico significativo para a cidade, tanto pela memória associada à antiga Farmácia São Pedro quanto por sua inserção na paisagem arquitetônica da Praça Barão do Rio Branco, espaço central na constituição do patrimônio urbano de Estância.

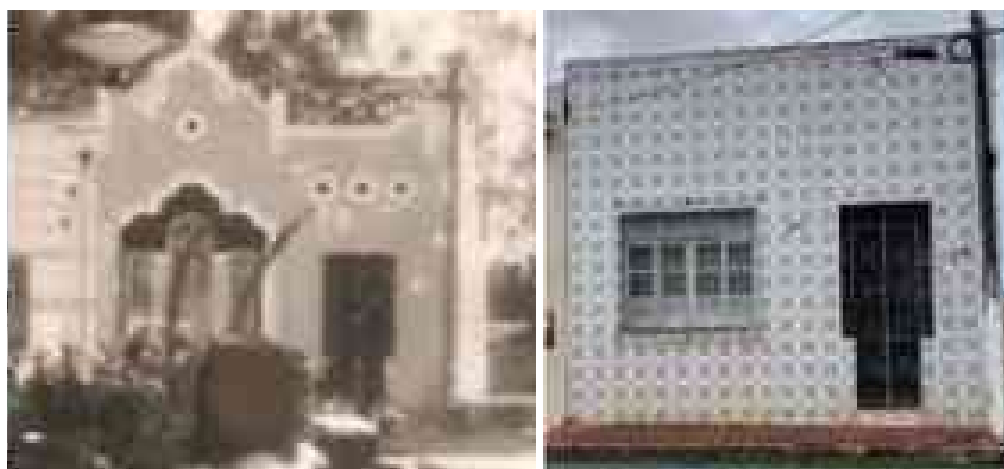
Figura 100 – Alterações de fachada frontal da edificação n° 22, década de 1970 e 2025

Do ponto de vista formal, a configuração externa da edificação revela, de modo geral, características vinculadas inicialmente ao repertório colonial com influências do art déco, observáveis principalmente na proporção da fachada, no ritmo dos vãos e no uso da platibanda como elemento de coroamento. As imagens antigas da década de 70, evidenciam a existência, em sua conformação após uma primeira reforma<sup>63</sup>, de uma platibanda ornamentada em dois níveis, com contornos sinuosos, presença de óculos decorativos e desenhos que remetiam a repertórios decorativos populares na arquitetura urbana do século XIX. Embora a estrutura seja térrea, a verticalidade da fachada era dinamizada pela modulação das aberturas e pelo tratamento em relevo das molduras, configurando um conjunto simples, porém dotado de identidade plástica articulada (Figura 100).

A análise visual comparativa das imagens demonstra que a edificação passou por diversas intervenções na fachada frontal ao longo do tempo, resultando em significativa descaracterização. Observa-se a adição de uma platibanda – pós tipologia de meia morada colonial – e após algumas décadas a sua substituição integral, que perdeu seu perfil sinuoso e seus elementos decorativos, sendo simplificada e recoberta por revestimentos cerâmicos com padrões florais. Nas esquadrias frontais, constata-se a substituição total da janela por outro modelo – atualmente quadrado com venezianas na base e na bandeira e vidro nas 4 folhas, já a entrada se manteve igual.

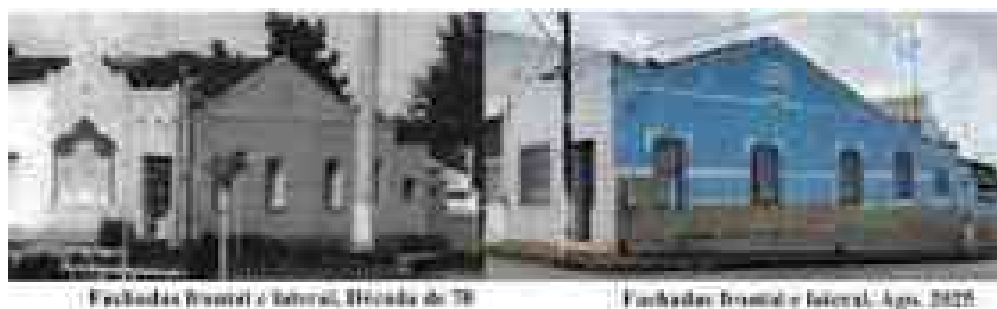
Figura 101 – Alterações de fachada lateral da edificação n° 22

Já na fachada lateral a edificação manteve sua estrutura da década de 40 apenas passando por alterações de cor e inserção de ornamentos. Pelas imagens antigas não foi possível averiguar se as esquadrias atuais ainda são as mesmas por conta da qualidade da imagem, mas pelo formato e ritmo dos vãos aparentam estar preservadas desde a década de 70 – Quanto à década de 40 não é possível visualizar a lateral completa) (Figura 101). Essas modificações resultaram na perda de leitura estilística e histórica do imóvel, comprometendo a compreensão da linguagem formal inicialmente adotada e descaracterizando o bem perante o conjunto urbano do qual faz parte.

Assim como todas as outras edificações citadas – salvo a número 20 – e também não possuir ações de salvaguarda a edificação teve sua fachada descaracterizada, a lateral necessita à primeira vista, apenas de manutenção na pintura. Portanto, recomenda-se, minimamente a proteção e vigilância por órgãos municipais, além da realização de manutenções periódicas internas e externas. Tais ações, aliadas ao acompanhamento técnico especializado e ao uso de materiais compatíveis com os originais, são essenciais para garantir a conservação e a valorização do bem.

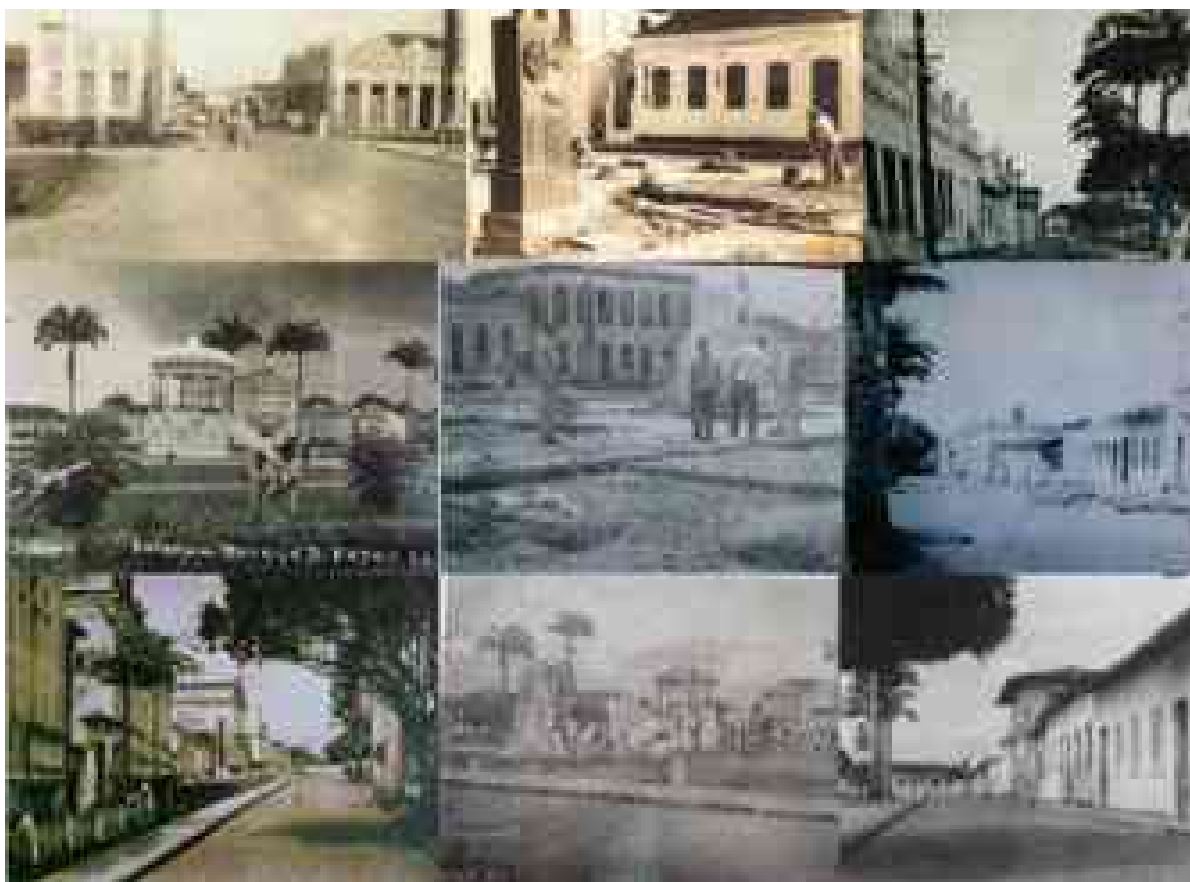
Figura 102 – Paisagem Urbana, compilado de imagens das décadas de 20 à 70 (fora de ordem cronológica)

A análise comparativa entre as imagens históricas e atuais do trecho estudado evidencia um conjunto expressivo de permanências físicas, ao mesmo tempo em que revela processos de transformação que impactam diretamente a leitura do patrimônio edificado e a qualidade da paisagem urbana (Figura 102). O tecido urbano mantém sua configuração original, típica dos centros históricos coloniais – lotes estreitos e alongados, edificações alinhadas ao passeio e continuidade do gabarito de baixa altura – Essa morfologia tradicional constitui o principal elemento estruturante da área e demonstra que, apesar das intervenções recentes, o desenho urbano original permanece reconhecível e funcional. Observa-se, portanto, uma área onde a permanência da forma urbana resiste, mesmo diante de pressões contemporâneas de uso e circulação.

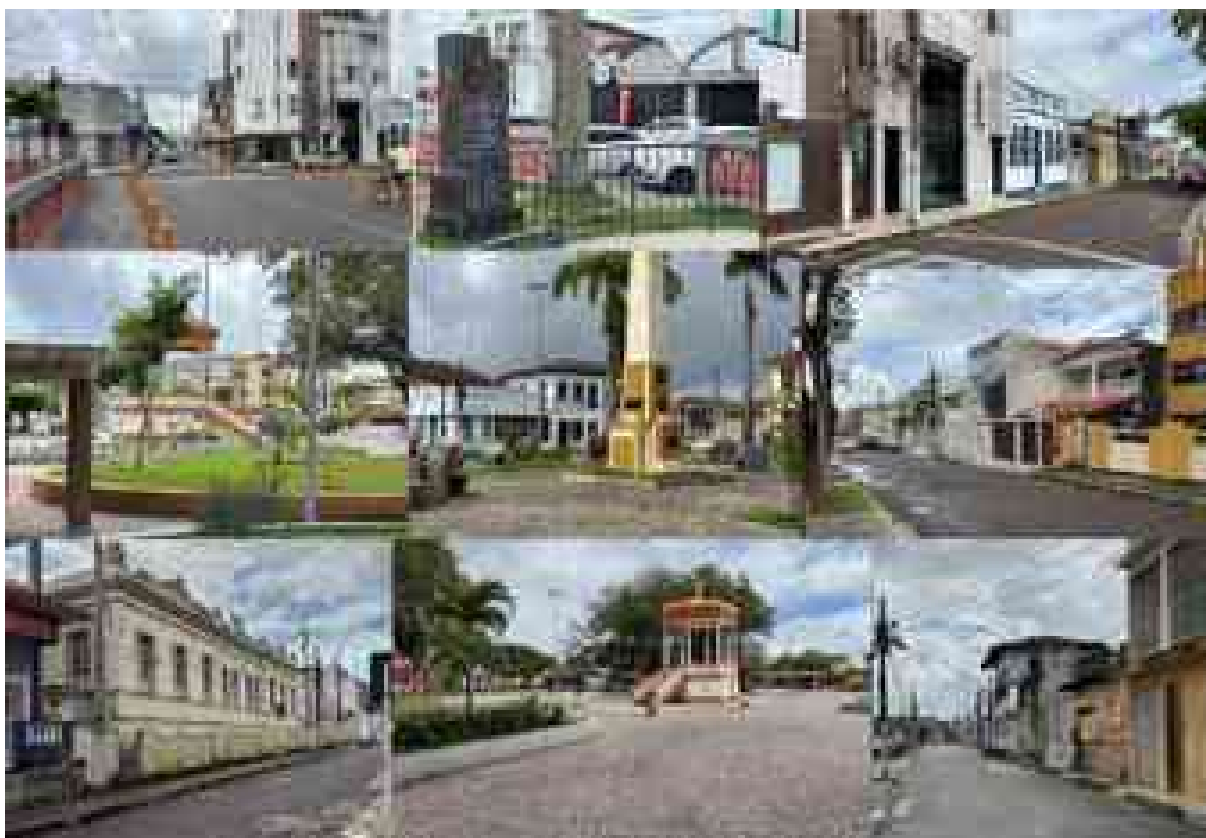
Figura 103 – Paisagens correspondentes às anteriores atualmente (Compilado de imagens)

No que se refere ao conjunto edificado, é evidente a presença de fachadas históricas que, embora modificadas, ainda preservam parte de seus elementos. As casas térreas e sobrados, anteriormente caracterizadas por reboco caiado, esquadrias de madeira e telhados em beiral simples, sofrem hoje interferências marcadas por substituições de materiais, cores e acabamentos. A multiplicidade de elementos adicionados — como esquadrias metálicas (ou de modelos diferentes dos originais), pintura em cores destoantes, placas comerciais de diferentes tamanhos e grades — resulta em uma perceptível perda de unidade estética. Tal fragmentação enfraquece a leitura do conjunto, compromete a integridade visual da cena urbana histórica e dificulta a compreensão do valor cultural das edificações que resistem ao tempo (Figura 103).

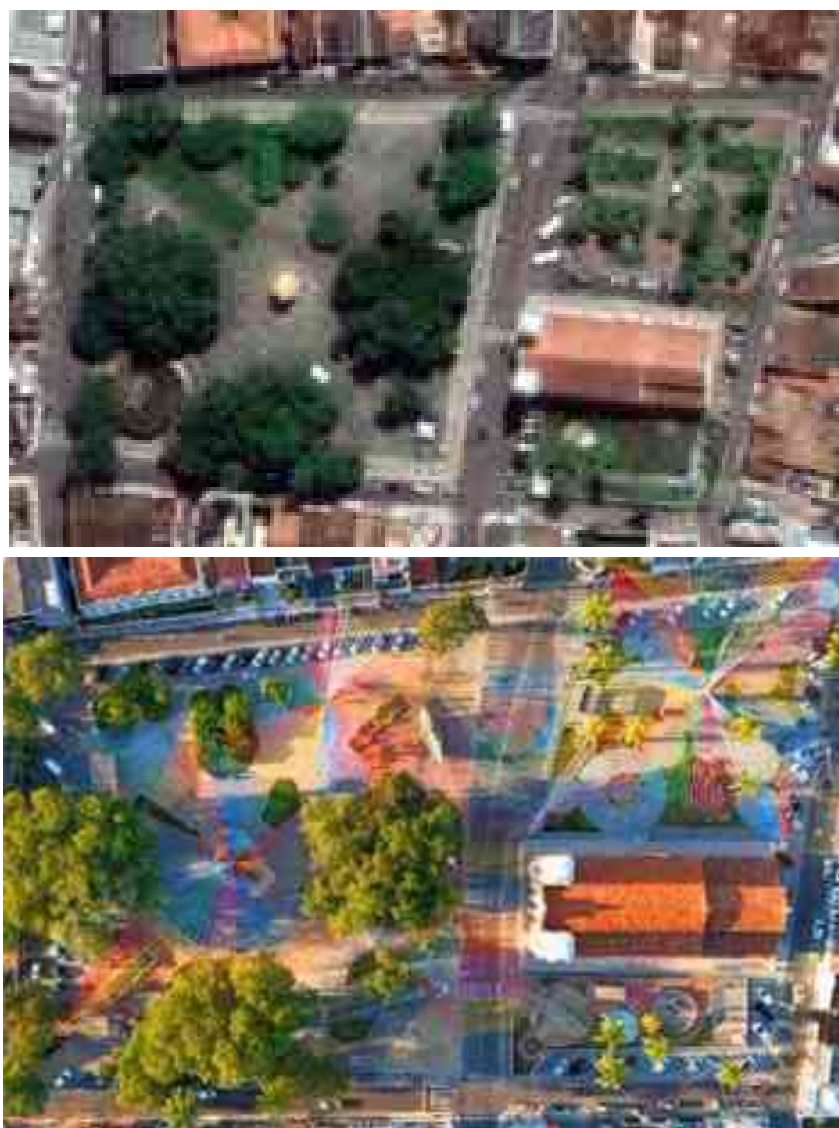
Figura 106 – Comparativo por visão aérea da Praça Barão do Rio Branco em 2022 e 2024

Por fim, a dinâmica social revelada pelas imagens atuais indica maior intensidade de uso (Figura 106), circulação mais rápida e presença marcante de motocicletas e automóveis. Isso contrasta com o ambiente mais calmo, predominantemente pedonal, registrado nas fotografias históricas. Essas mudanças refletem transformações socioeconômicas e demográficas que afetam as práticas de uso do espaço público. Não se trata apenas de alterações físicas, mas de uma nova lógica de ocupação e apropriação das ruas, que exige adaptações para compatibilizar mobilidade contemporânea com preservação cultural.

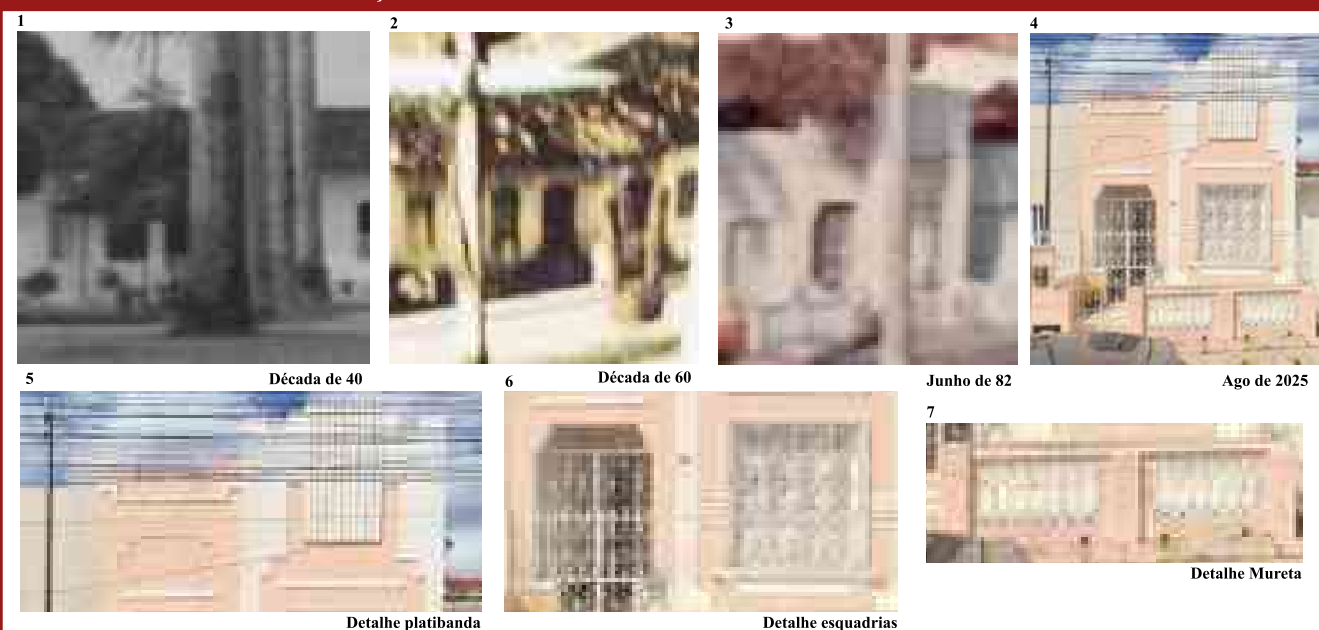
**16. IMAGENS DA EDIFICAÇÃO**

Percebe-se, a partir da análise comparativa das imagens históricas e do registro atual, que a edificação apresenta linguagem arquitetônica eclética, com influências do Art Déco, característica de residências construídas na primeira metade do século XX. A composição da fachada era originalmente do período colonial como é possível visualizar nas imagens das décadas de 40 e 60, tipo meia morada, após alterações possivelmente feitas no século XX (o que se tem de registro visual), ficou marcada pela platibanda recortada e pelos relevos em argamassa. Observa-se que, ao longo dos anos, o imóvel passou por descaracterização progressiva, especialmente relacionadas às esquadrias (tipo e forma), aos gradis metálicos e aos revestimentos, elementos que não correspondem integralmente à configuração original.

Esta edificação apresenta total modificação da fachada em relação á década de 40, persiste hoje o resultado dessa modificação e que hoje compõe o conjunto da praça.

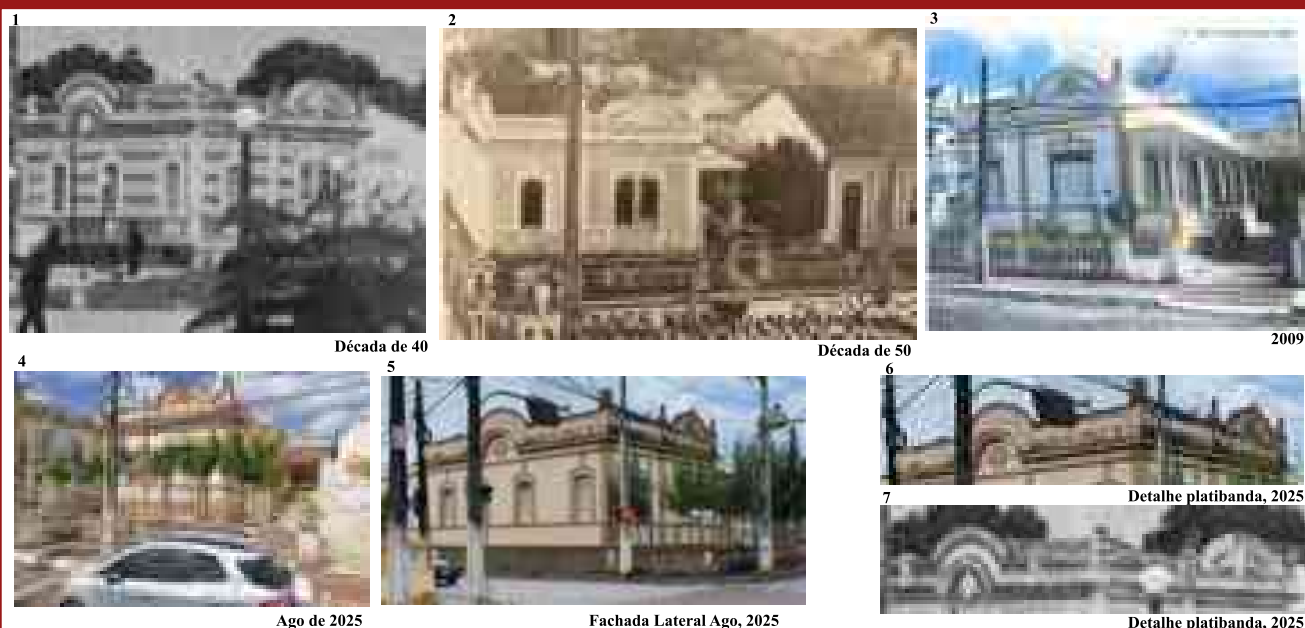
**16. IMAGENS DA EDIFICAÇÃO**

Na fachada frontal possui duas janelas de verga curva, uma varanda lateral com quatro janelas em verga curva e uma porta central. Nessa varanda existe uma balaustrada que dá sustentação a seis colunas de capitéis jônicos. No alto da edificação existe uma larga cornija sobre a qual se ergue a platibanda que circunda todo o prédio. Sobre a platibanda, um frontão cimbrado tendo a lateral ornamentada com arabescos e folhas de acanto. No prolongamento da varanda, no frontispício, existem volutas, um brasão médico em baixo relevo, frisos, pedestais e acrotérios. Já na fachada lateral à rua Gumercindo Bessa (lado da prefeitura), existem quatro janelas de verga curva e dois basculantes com frontispício possuindo cornija, pedestais, frontão cimbrado e folhas de acanto com arabescos. A fachada se manteve íntegra com o passar dos anos desde a sua construção, tendo pequenas alterações de cor e paisagismo.

Esta edificação apresenta integridade total da fachada em relação à década de 50. Tendo sofrido apenas alterações de cor.

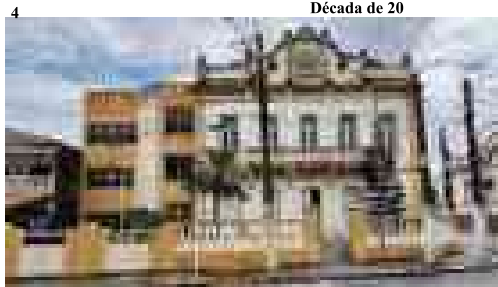
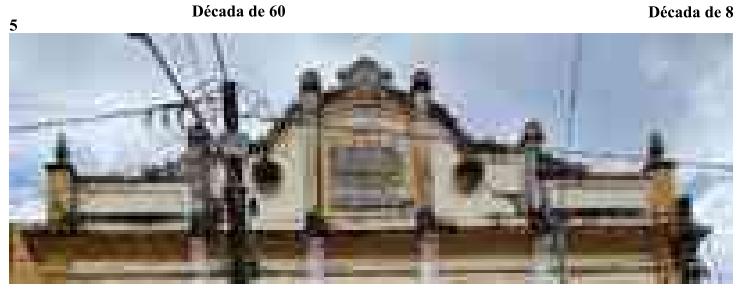
A fachada apresenta alterações ao longo do tempo, perceptíveis nos registros fotográficos históricos e atuais, principalmente no tratamento cromático, na substituição de esquadrias e na inserção de elementos associados ao uso institucional, após intervenções apresenta-se como exemplar de arquitetura eclética, perdendo as feições das construções do período colonial. Apesar dessas intervenções, mantém a volumetria do prédio original, mas contém uma nova volumetria ao lado (prédio anexo), a composição simétrica dos vãos e o coroamento em platibanda, permitindo a leitura de suas características arquitetônicas históricas. As mudanças observadas refletem adaptações funcionais sucessivas, sem comprometimento significativo da identidade formal do edifício.

Esta edificação apresenta diversas modificações desde sua construção, como é possível afirmar pelas imagens. Após a expansão do prédio na década de 90, têm sofrido alterações apenas de coloração.

Recomenda-se, além da proteção municipal já existente -- através da Lei Municipal nº 2.381/2024 -- também a proteção estadual por meio de tombamento, além a realização de manutenções periódicas internas e externas com maior frequência. Tais ações, aliadas ao acompanhamento técnico especializado e ao uso de materiais compatíveis com os originais, são essenciais para garantir a conservação e a valorização do bem.

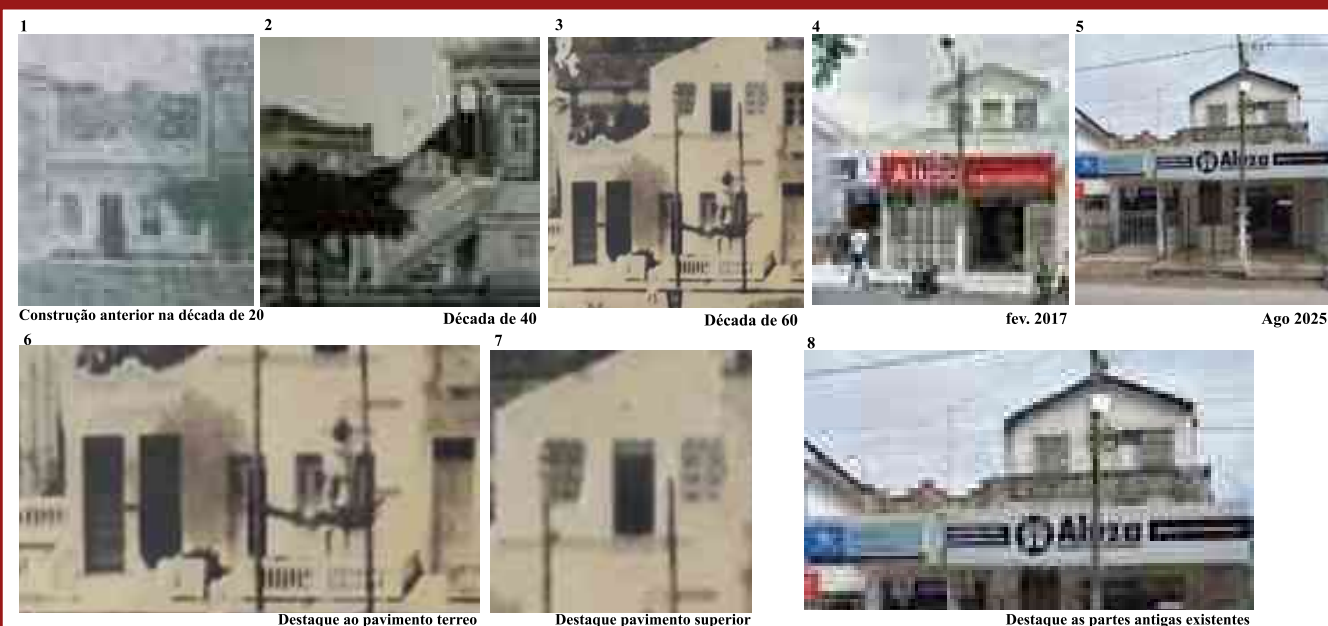
**16. IMAGENS DA EDIFICAÇÃO**

As duas primeiras imagens registram uma residência anterior, já inexistente, com configuração volumétrica e composição de fachada distintas da edificação atual, evidenciando substituição integral da construção primitiva. A partir de registros da década de 1960 é possível notar o imóvel existente consolidado, implantado no mesmo alinhamento do lote, já com dois pavimentos, cobertura em duas águas e organização simétrica dos vãos no pavimento superior, características que permanecem ao longo do tempo. As principais transformações concentram-se no pavimento térreo, decorrentes da adaptação ao uso comercial, com ampliação dos vãos, substituição de esquadrias e inserção de letreiros e grades metálicas, alterando a leitura original da fachada. Já o pavimento superior mantém maior integridade compositiva.

Esta edificação possui bom grau de conservação e poucas alterações, mesmo sendo um exemplar do século XVIII, mostrasse não menos importante em ter sua preservação mantida.

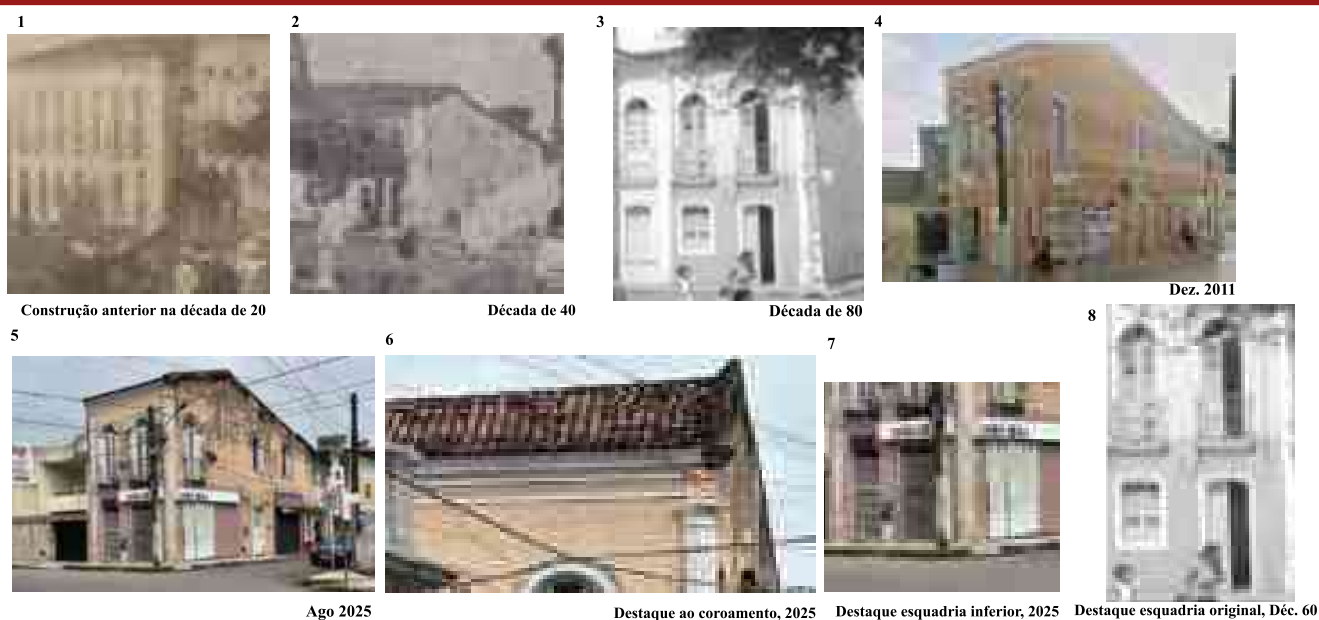
**16. IMAGENS DA EDIFICAÇÃO**

A fachada desta edificação conserva a organização compositiva marcada pela disposição simétrica dos vãos, especialmente no pavimento superior, onde se destacam as esquadrias em arco pleno bem semelhantes as originais -- alteradas entre a década de 60 e os anos 2000--. Esses arcos reforçam a verticalidade, evidenciando a influência neoclássica presente na edificação. Entretanto, as intervenções no pavimento térreo, com ampliação de vãos, substituição das portas de madeira por metálicas e inserção de letreiros comerciais provocaram significativa descaracterização da composição original, comprometendo a simetria e a unidade formal da fachada. A presença de sucessivas camadas de pintura também interfere na leitura arquitetônica do conjunto. Ainda assim, a edificação conserva elementos suficientes para possibilitar ações futuras de conservação e eventual requalificação estética.

Esta edificação possui grau de conservação já precário, mas poucas alterações e com base na leitura das imagens históricas e atuais, as medidas de conservação devem priorizar a preservação dos elementos remanescentes e a requalificação das partes descaracterizadas. Além disso, minimamente propor a proteção e vigilância por órgãos municipais, e realização de manutenções periódicas internas e externas. Tais ações, aliadas ao acompanhamento técnico especializado e ao uso de materiais compatíveis com os originais, são essenciais para garantir a conservação e a valorização do bem.

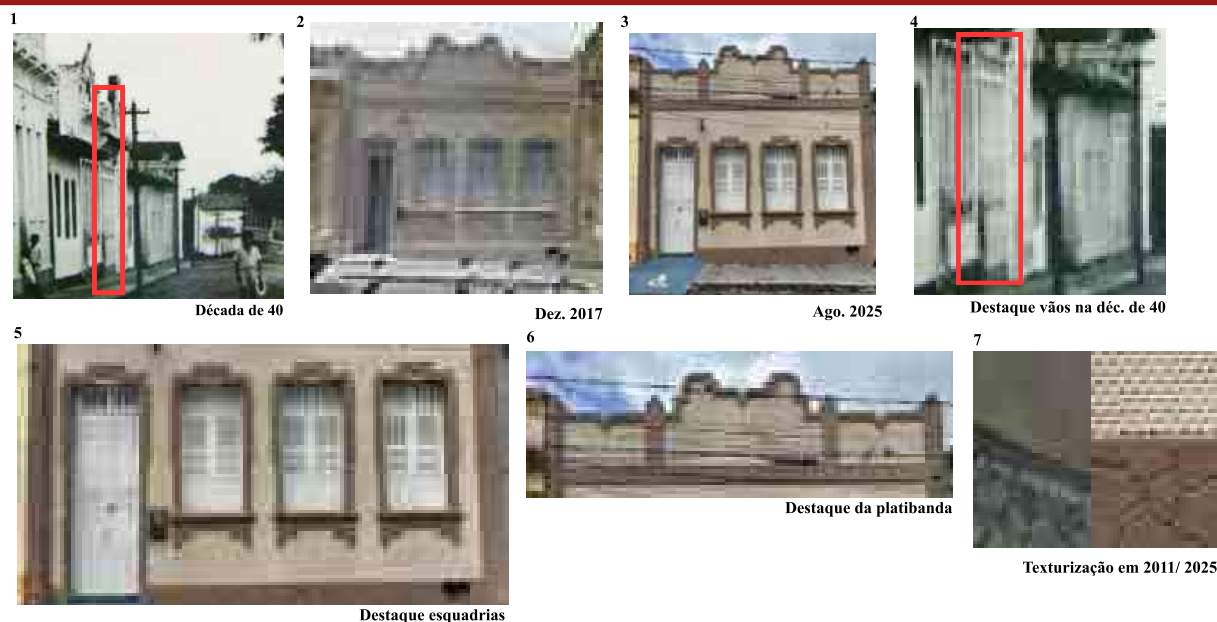
**16. IMAGENS DA EDIFICAÇÃO**

A análise comparativa das imagens históricas e atuais pode-se supor que a fachada mantém, em grande medida, sua composição formal da década de 40, com preservação do alinhamento, da volumetria simples e do ritmo dos vãos. As imagens da década de 1940 já indicam a presença de platibanda ornamentada, elemento que permanece como principal destaque compositivo da edificação, contribuindo para a leitura estética do conjunto. As molduras em argamassa ao redor dos vãos permanecem legíveis e bem definidas, reforçando o caráter eclético da fachada. O revestimento externo apresenta acabamento em argamassa com textura decorativa remetendo marteladas e o embasamento com textura que remete à pedras. As cores neutras contribuem para a valorização dos elementos ornamentais e para a leitura dos planos da fachada.

Esta edificação apresenta uma boa integridade, tendo sofrido apenas leve alteração de cor (demais alterações não foram possíveis visualizar. Recomenda-se a proteção e o acompanhamento por órgãos municipais competentes e indica-se manutenções periódicas, restauração dos elementos ornamentais e utilização de materiais adequados e compatíveis com os originais, visando assegurar a conservação, a integridade formal e a valorização do bem.

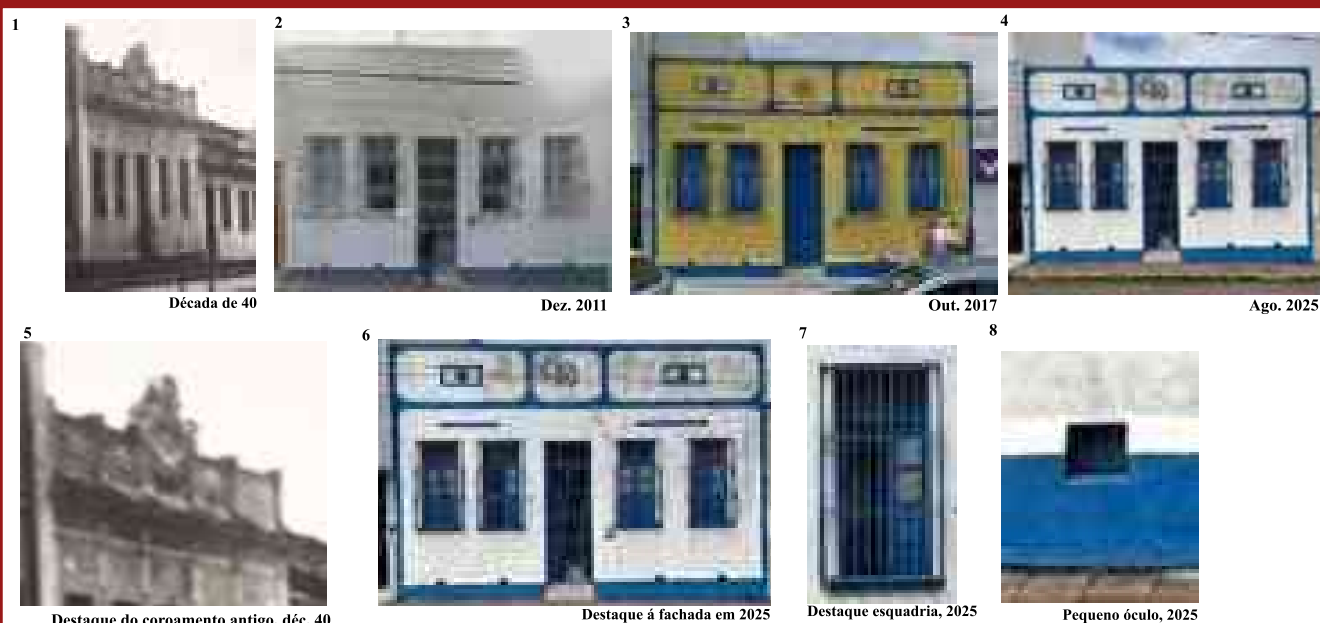
**16. IMAGENS DA EDIFICAÇÃO**

A edificação passou por diversas alterações comparando com registros da década de 40, anterior a isso era possivelmente uma residência da época colonial, sem ornatos e beiral simples como a vizinha na imagem 1. Na década de 40 possuía uma platibanda com frontão cimbrado, cornijas e cimalha compondo o coroamento. Nos anos 2000, já não apresentava mais os mesmos ornamentos, restando apenas o ritmo dos vãos originais. Houveram também diversas mudanças na cromia da edificação, onde atualmente mantém as cores azul e branco em sua fachada, que agora carrega apenas uma platibanda simples, com 3 relevos, dois semelhantes nas laterais e um redondo ao centro e os pequenos óculos (quatro unidades) que imitam o tipo de porão alto, apesar de a casa ser apenas elevada ao nível da rua.

Esta edificação apresenta grande descaracterização. Recomenda-se a proteção e o acompanhamento por órgãos municipais competentes. Indicam-se também manutenções periódicas, restauração dos elementos ornamentais e utilização de materiais adequados e compatíveis com os originais, visando assegurar a conservação, a integridade formal e a valorização do bem.
