**FRAGMENTOS DE UM PASSADO PRESENTE: PRÉ - INVENTÁRIO DAS**  
**EDIFICAÇÕES HISTÓRICAS NA PRAÇA BARÃO DO RIO BRANCO –**  
**ESTÂNCIA/SE**

Trabalho de Conclusão de Curso II apresentado ao  
Departamento de Arquitetura e Urbanismo da  
Universidade Federal de Sergipe como requisito para  
obtenção do grau de bacharel em Arquitetura e  
Urbanismo.

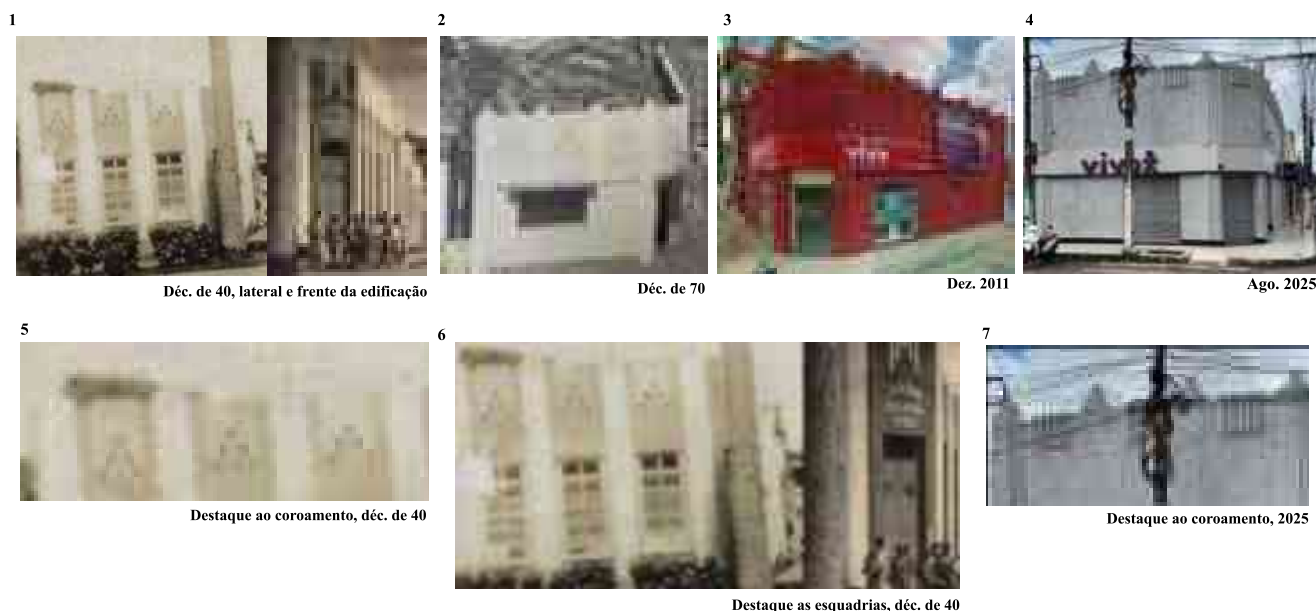
**16. IMAGENS DA EDIFICAÇÃO**

Está edificação passou por diversas alterações em sua fachada, iniciando a análise pelos anos 40, é possível ver na imagem 1 que já possuía uma platibanda que cerca todo o fronte da edificação, com ornatos acima de cada janela (total de 8 dos dois lados) que remetiam a bandeiras de São João, acima da porta de acesso isso se repetia. Já na década de 70 não haviam mais as três janelas verticais, apenas uma grande virada para o jardim Monsenhor Victorino, com gradil e um pequeno beiral acima, assim como na porta principal, do lado à rua capitão Salomão não foi possível visualizar se havia esta repetição. Posteriormente, nos anos 2000, houve uma mudança brusca nos tons da fachada que passam a ser vermelhos por conta da loja da VIVO que abrigava no local, houve também a mudança nos ornatos da platibanda que já não remetiam mais às bandeiras de São João, agora apenas linhas em relevo de mesmo tamanho e as esquadrias antigas deram lugar a novas em vidro e metal. A vivo permanece no local, apenas com nova cor de fachada (cinza texturizado).

Esta edificação apresenta grandes alterações. Recomenda-se a proteção e o acompanhamento por órgãos municipais competentes. Indica-se também manutenções periódicas, restauração dos elementos ornamentais e utilização de materiais adequados e compatíveis com os originais, visando assegurar a conservação, a integridade formal e a valorização do bem.

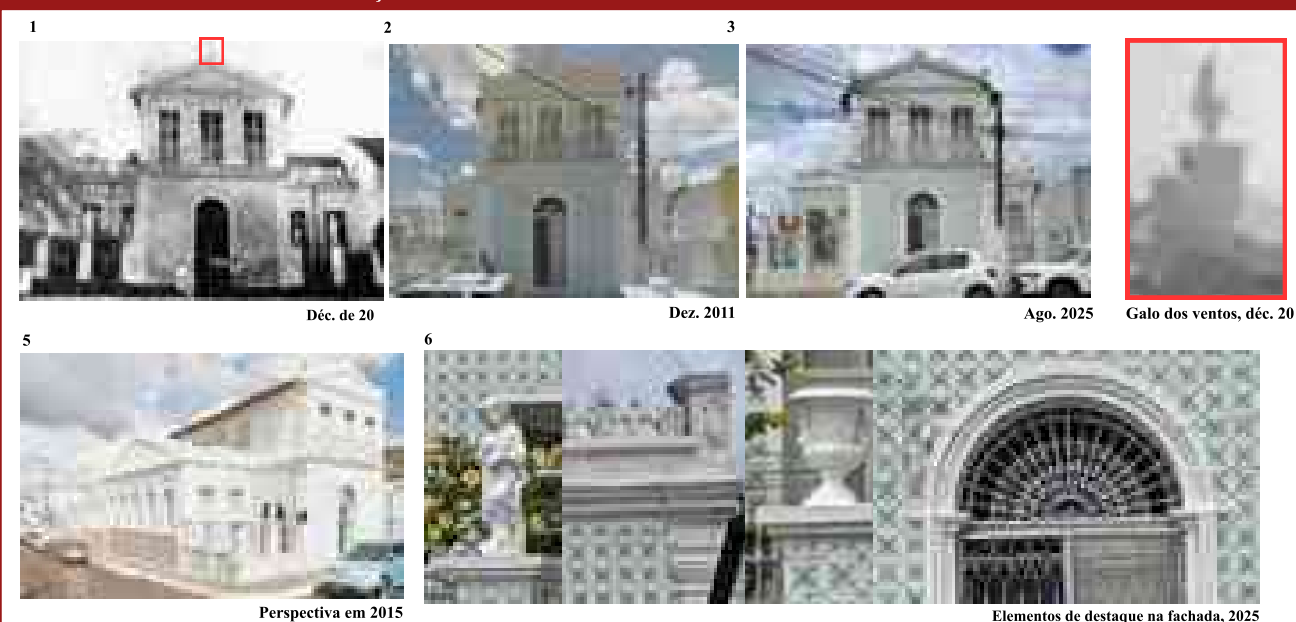
**16. IMAGENS DA EDIFICAÇÃO**

A casa possui uma fachada central com duas reentrâncias nas laterais esquerda e direita, arrematada nos cantos por pilastras, com portas de madeira, gradil e bandeiras de ferro forjado em arco pleno, dando acesso ao hall de entrada. Essa parte da fachada está contígua, em cada lado, a um jardim, cercado por grades de ferro forjado, separadas por pedestais que ostentam, alternadamente, vasos e estátuas em alvenaria, representando as estações do ano. No lado direito da fachada do pavimento térreo, existe uma janela de vergas retas, com vidraças abertas para o pátio. No lado esquerdo, duas janelas também de vergas retas e envidraçadas. Toda a parte térrea da casa é arrematada por uma cornija. Na parte central da residência, existe um pavimento superior onde, acima da cornija, erguem-se três portas de madeira que, como o restante das esquadrias, possuem vergas retas e ombreiras de alvenaria. Em cada uma das portas, há sacadas com gradil de ferro forjado. Esse pavimento é ladeado por pilastras e recebe um frontispício triangular com acrotérios e arremate ornamental. O mesmo arremate e os acrotérios enfeitam o telhado da fachada térrea. Na lateral, que dá para a Rua Jorge Amado, o prédio possui oito janelas, sendo que, acima, veem-se óculos.

Esta edificação apresenta integridade total e boa conservação. Recomenda-se a proteção e o acompanhamento por órgãos municipais competentes. Indicam-se também manutenções periódicas, restauração dos elementos ornamentais e utilização de materiais adequados e compatíveis com os originais, visando assegurar a conservação, a integridade formal e a valorização do bem.

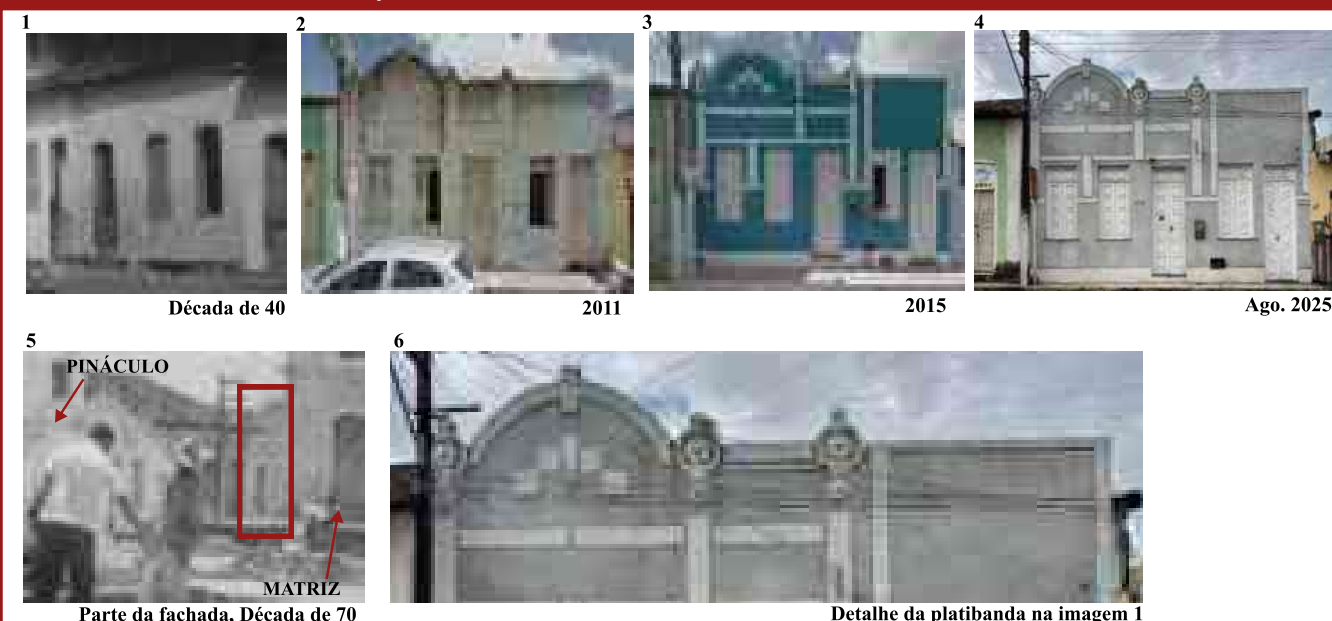
**16. IMAGENS DA EDIFICAÇÃO**

Analizando as imagens abaixo, nota-se que a fachada já não preserva mais o estilo da época colonial e que passou por uma reforma total da fachada após a década de 40 e anterior à década de 70. Reforma esta, que descaracterizou totalmente a edificação, houve também a adição de contadores de água e energia após o ano de 2011. Foi possível visualizar estas mudanças pelo Google Maps e imagens do acervo do IPHAN. Atualmente, têm-se a presença de uma fachada com influências do art déco sertanejo, é possível visualizar também que as esquadrias são diferentes, como se a residência tivesse sido adquirida como duas e hoje configuram uma, um lado com duas janelas e uma porta de madeira com almofadas quadradas e o outro trecho com apenas uma porta e janela de madeira, estas em formato de paralelepípedos e triângulos -- até 2011 todas as janelas eram diferentes e possuíam postigos, bem como a porta do trecho à direita.

Esta edificação apresenta total modificação da fachada em relação à década de 40. Após sua modernização -- anterior à década de 70 -- essas alterações são notadas apenas nas esquadrias e algumas outras causadas por intempéries devido a falta de manutenção recorrente.

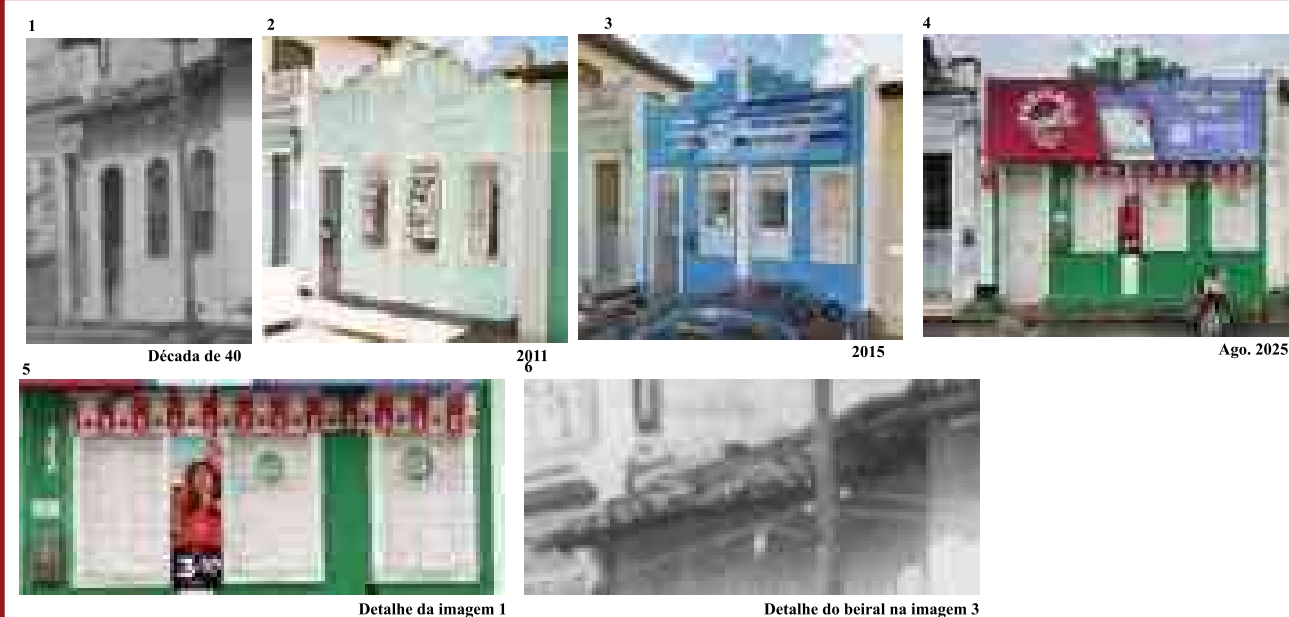
**16. IMAGENS DA EDIFICAÇÃO**

Percebe-se pelas imagens abaixo que a fachada apresenta o estilo art déco, porém com adaptações, sendo bem conhecido como art déco sertanejo e que sofreu grandes alterações, como a modificação das esquadrias -- anteriormente com vergas em arco com a parte superior composta por pequenos vitrais e a parte inferior em veneziana, já as atuais são janelas em venezianas de duas folhas de abrir com postigos na parte superior e a porta holandesa (bipartida). Foi possível ver pelo Google Maps que essas mudanças ocorreram anteriormente ao ano de 2011 (Não foi possível encontrar imagens anteriores a esta data). Na fachada atualmente percebe-se grande descaracterização por conta de um grande letreiro que foi adicionado, o que acaba encobrindo boa parte da fachada impedindo uma leitura visual completa.

Esta edificação apresenta total modificação da fachada em relação á década de 40. Após sua modernização essas alterações são notadas apenas nas esquadrias e algumas outras causadas por intempéries devido a falta de manutenção recorrente.

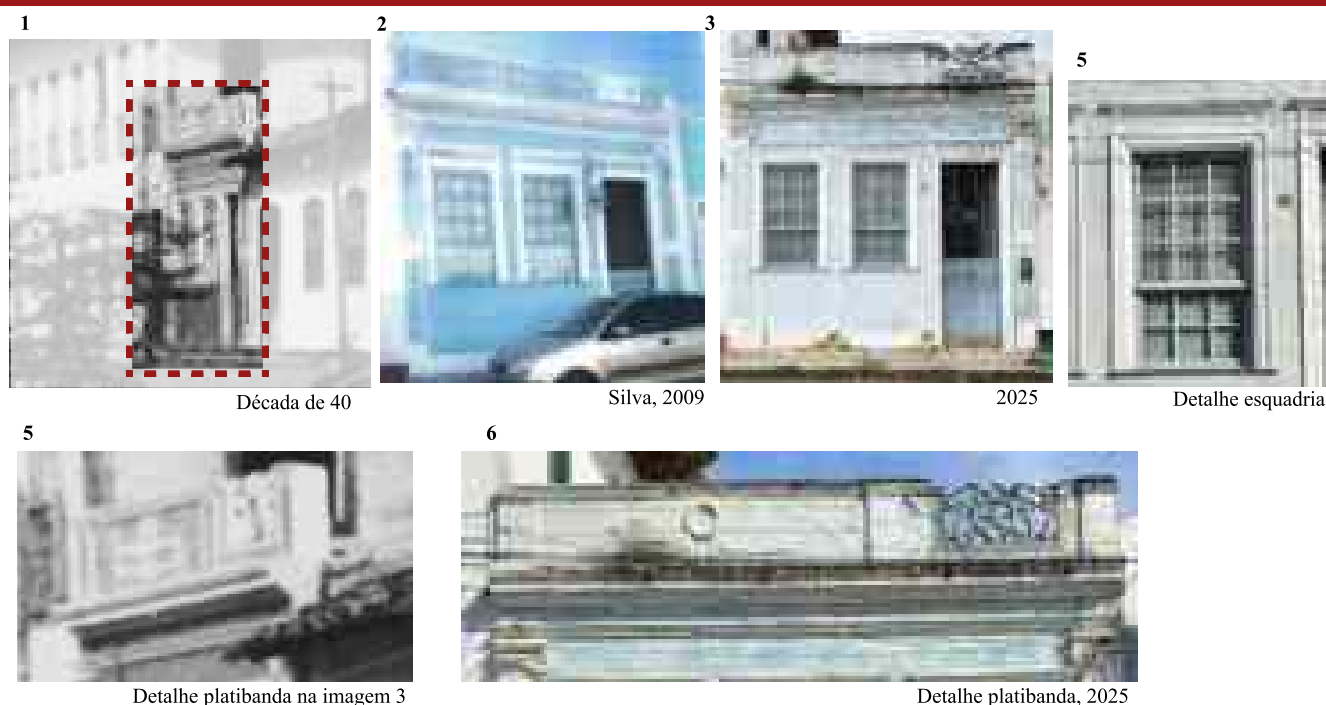
**16. IMAGENS DA EDIFICAÇÃO**

Percebe-se pelas imagens abaixo que a fachada sofreu poucas alterações, como a modificação dos vidros da folha de baixo das janelas (*As folhas externas são do tipo guilhotina com uma folha interna de madeira que se abre por giro*) e a adição de um gradil na porta da frente após o ano de 2009. Foi possível ver por registros temporais do Google Maps que essas mudanças ocorreram após o ano de 2015 (Anteriormente ainda se encontrava como na década de 40). Na platibanda e cornija nota-se sinais de umidade e desagregação da pintura por toda a fachada, patologias comuns em edificações antigas.

Mesmo não sendo protegida em nenhum âmbito a edificação apresenta poucas alterações na fachada, apenas as notadas nas esquadrias e algumas outras causadas por intempéries devido a falta de manutenção recorrente.

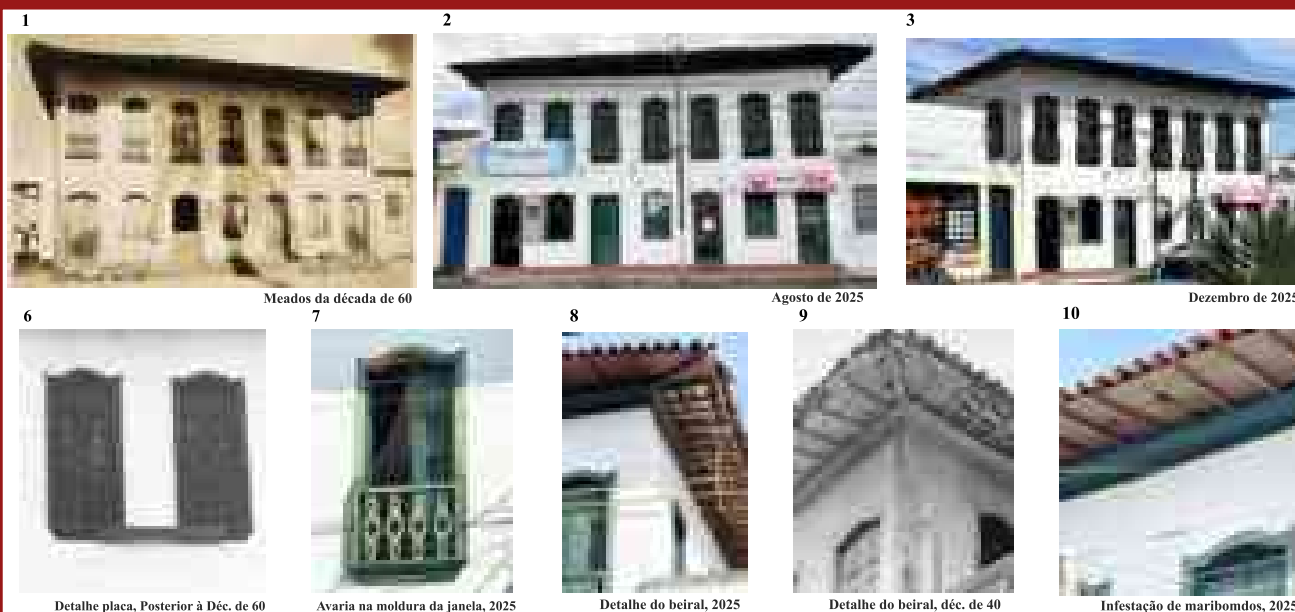
**16. IMAGENS**

A edificação possui estrutura de madeira. Apresenta no térreo, quatro portas e três janelas alternadas de vergas curvas e ombreiras em madeira na cor verde, todas com uma esquadria de vidro à frente, exceto a segunda porta (da esquerda para a direita). No segundo Pavimento, sete janelas com balcões em balaústre vazados em madeira. nas fachadas laterais (superior) também existem janelas iguais às da fachada principal. Hoje em dia funcionam alguns estabelecimentos no térreo e superior, além de residência (Rádio Mar Azul, Advocacia WB e a Dorcas Confeccção). É possível notar pelas imagens algumas alterações feitas ao longo dos anos, como o recobrimento dos pilares de madeira das laterais da edificação por argamassa, a adição de vidros à algumas esquadrias do térreo exceto uma delas (porta bipartida). Também houve a instalação de telas de proteção às janelas superiores, ambas em estado de degradação, bem como os beirais que estão infestados de maribomdos, o que tem causado grandes danos ao madeiramento.

Mesmo sendo tombada em âmbito federal, a edificação apresenta alterações na fachada, como esquadrias de vidro e letreiros comerciais, que prejudicam sua integridade, além do acometimento do madeiramento por conta de infestações de insetos. Recomenda-se, portanto, o uso de placas ou totens menores para identificação dos comércios, a adequação das esquadrias a modelos compatíveis com o caráter histórico e a realização de dedetizações e manutenções periódicas internas e externas. Tais ações, aliadas ao acompanhamento técnico especializado e ao uso de materiais compatíveis com os originais, são essenciais para garantir a conservação e a valorização do bem.

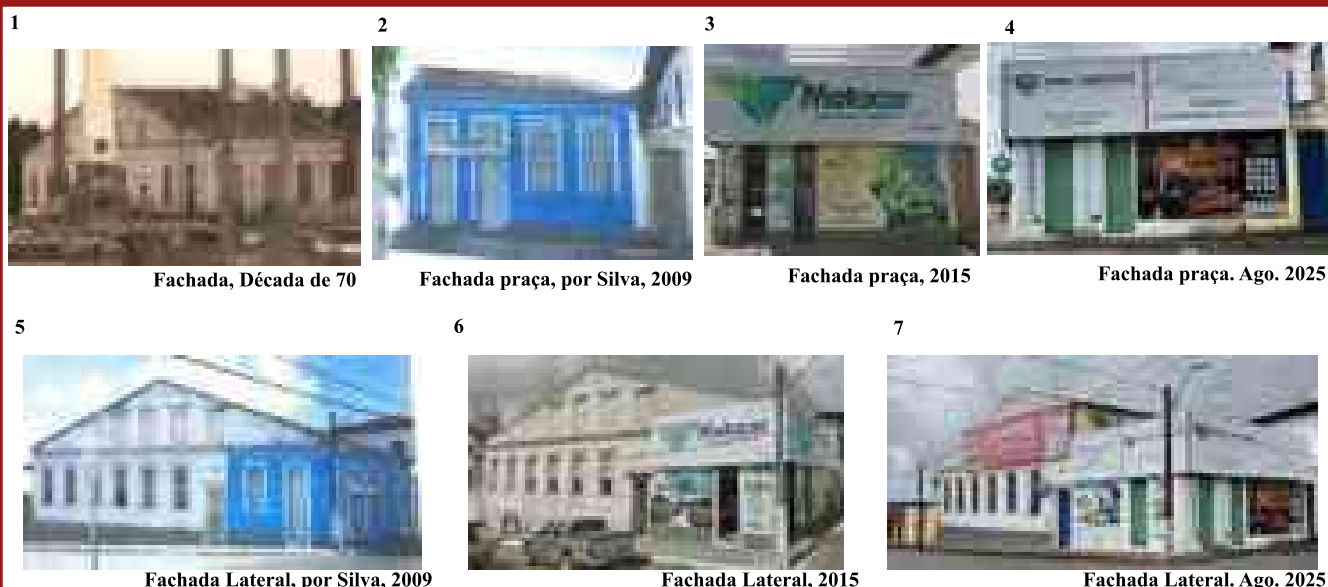
**16. IMAGENS DA EDIFICAÇÃO**

É possível afirmar que a casa preserva o estilo da época colonial. Esta sofreu poucas alterações, como a obstrução das janelas do sótão na fachada lateral -- não foi possível encontrar imagens com este ainda aberto para saber quando foi feita essa mudança, na década de 70 já eram dessa forma --. Na fachada sentido à praça desde 2015 nota-se grande descaracterização por conta do uso excessivo de comunicação visual, onde os anúncios dos comércios acabam por cobrir praticamente toda essa fachada. Já na fachada Lateral a maior parte dela encontrasse muito semelhante ao original, apenas houve a mudança de cores e a inserção de uma pequena placa da pizzaria Picuí e do Acarajé da Jane. No quesito esquadrias apesar de algumas estarem encobertas pelos banners ainda permanecem inalteradas, na fachada frontal duas portas com folha dupla de abrir e duas janelas em guilhotina com folha interna de abrir, na lateral possui duas portas com folha dupla de abrir seguidas por sete janelas do mesmo modelo das frontais, uma delas -- ao lado da primeira porta-- esta encoberta por um dos anúncios (todas de madeira) e abaixo das janelas existe um porão com 4 óculos.

A edificação apresenta grande descaracterização, mesmo tendo poucas alterações na fachada, apenas as notadas nas esquadrias e algumas outras causadas por intempéries devido o uso abusivo de letreiros comerciais.

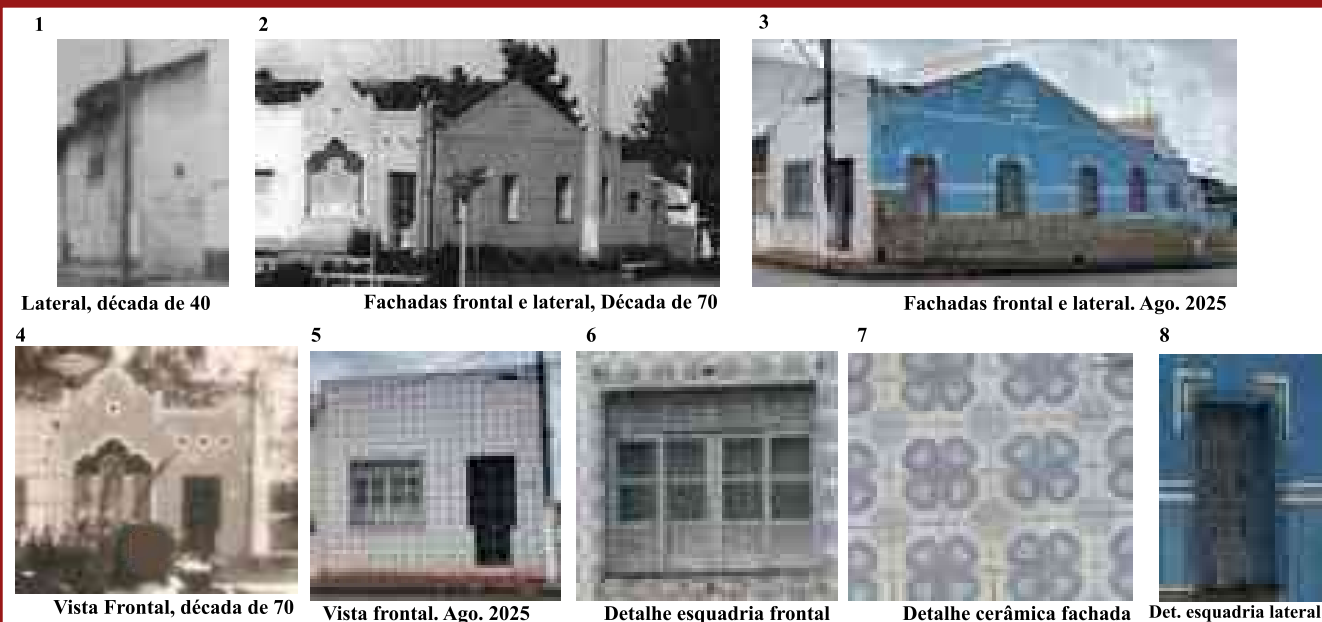
**16. IMAGENS DA EDIFICAÇÃO**

É possível visualizar que a fachada já não preserva mais a estética da década de 40 (Colonial, meia morada), e nem da década de 70 onde havia uma platibanda em dois níveis, com contorno sinuoso, três óculos no trecho inferior e um óculo central na porção mais elevada. A janela frontal repetia o desenho irregular da platibanda, recebendo moldura em relevo que acompanhava esse formato. Na configuração atual, a volumetria frontal foi alterada: a platibanda perdeu o desenho original, tornando-se completamente reta, e o revestimento passou a ser feito em cerâmica de florais em três tonalidades de azul. A antiga janela foi substituída por um modelo quadrado, com quatro folhas de correr, venezianas e vidro. A porta de acesso se manteve com o mesmo gradil observado na imagem mais antiga. Já na fachada lateral, os ornamentos foram preservados e sofreram apenas modificações cromáticas. As esquadrias atuais seguem padrão semelhante ao da abertura frontal, mas possuem postigos nas duas folhas de abrir e também na bandeira. Não foi possível identificar com clareza o desenho original dessas janelas laterais na fotografia antiga, mas a configuração atual indica intervenção posterior visando padronização e modernização das aberturas.

Por não possuir ações de salvaguarda a edificação teve sua fachada frontal descaracterizada, a lateral necessita a primeira vista, apenas de manutenção na pintura. Portanto, recomenda-se, minimamente a proteção e vigilância por órgãos municipais, além a realização de manutenções periódicas internas e externas. Tais ações, aliadas ao acompanhamento técnico especializado e ao uso de materiais compatíveis com os originais, são essenciais para garantir a conservação e a valorização do bem.
