Estudos de ensaios destrutivos X ensaios  
não destrutivos em edificações históricas:  
O CASO DA IGREJA MATRIZ  
de Laranjeiras/SE

UNIVERSIDADE FEDERAL DE SERGIPE  
DEPARTAMENTO DE ARQUITETURA E URBANISMO

Trabalho de Conclusão de Curso  
apresentado ao Departamento de  
Arquitetura e Urbanismo da Universidade  
Federal de Sergipe, como requisito para  
obtenção do título de Arquiteto e Urbanista.

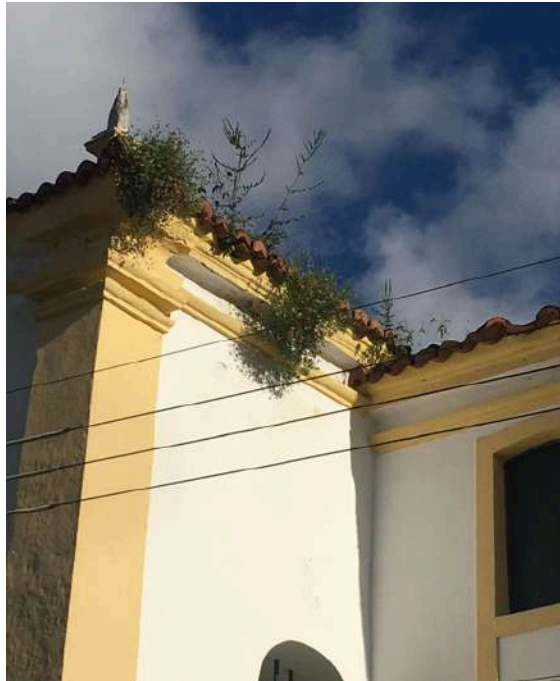
Figura 7: Exemplos de ataque por vegetação na fachada da Igreja Matriz.

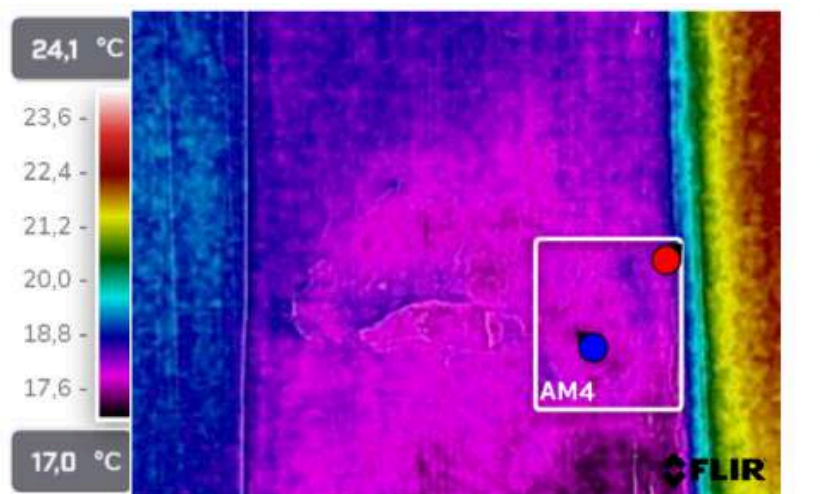
Figura 31: Exemplo de termograma realizado na Igreja Matriz.

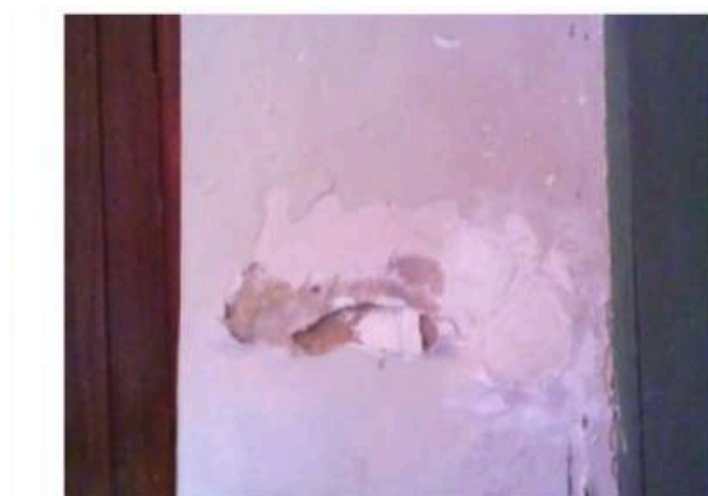
Figura 32: Fotografia convencional capturada pela câmera termográfica.

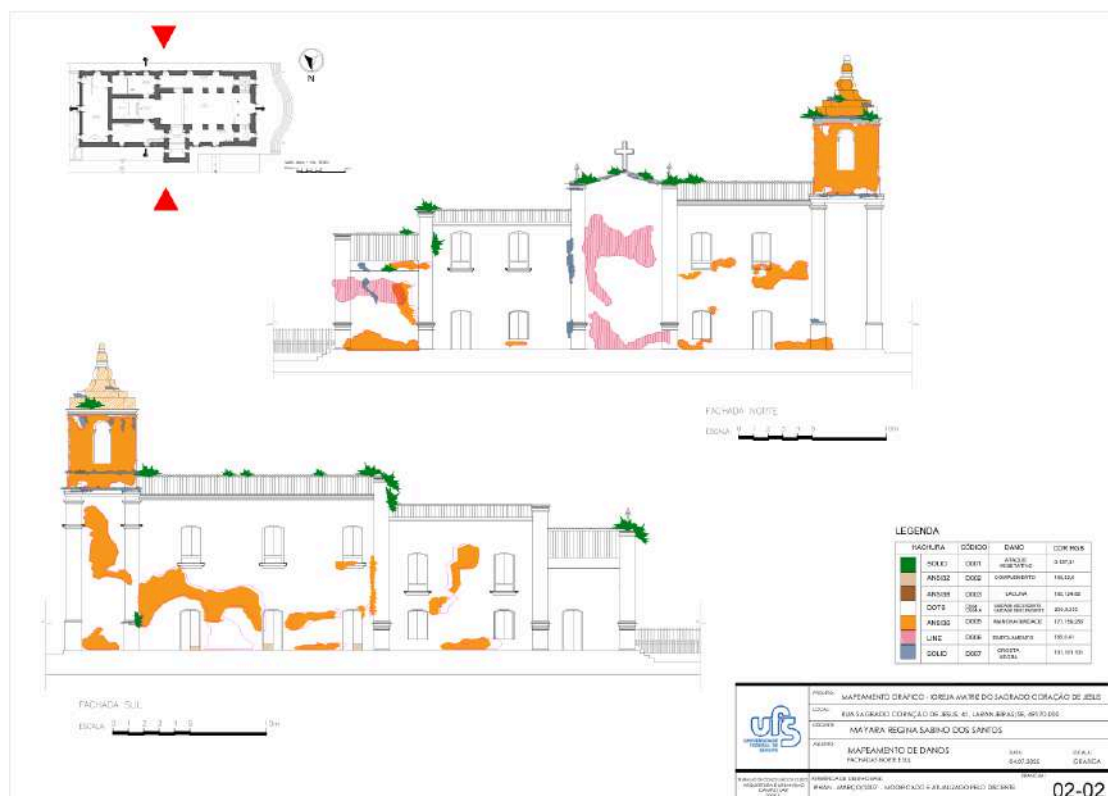
Figura 62: Prancha 01/02 - Mapa de Danos das Fachadas Leste e Oeste da Igreja Matriz do Sagrado Coração de Jesus.

A elaboração dos mapas tem origem na consolidação das informações coletadas nas Fichas de Identificação de Danos (FIDs), as quais, ao serem organizadas de maneira sintética, subsidiam uma representação mais ampla e integrada da situação do objeto de estudo. Esses mapas (Figura 62) trazem, portanto, a visualização gráfica da edificação acompanhada de códigos de identificação que remetem às patologias previamente descritas nas fichas, proporcionando uma leitura direta e técnica dos pontos críticos da estrutura.

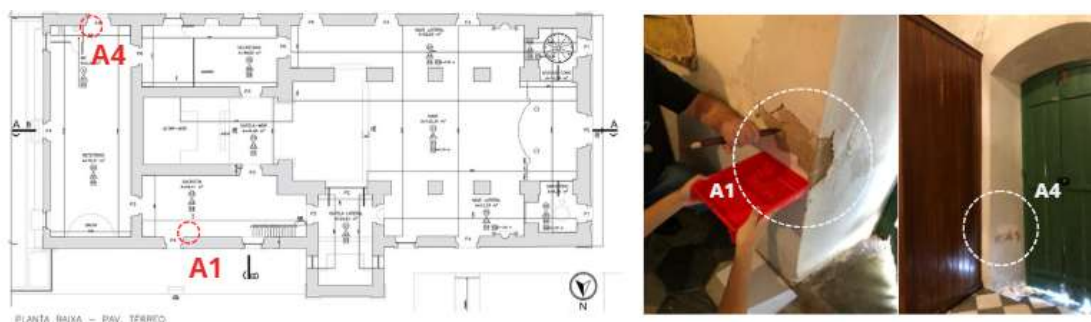
Figura 64: Planta baixa térreo, em destaque os pontos de coleta das amostras A1 e A4

De acordo com Pibic (2024), foram recolhidas um total de quatro amostras e classificadas como: A1, A2, A3 e A3.1, esta última corresponde à uma variação da A3. No pavimento térreo, duas amostras foram extraídas, a amostra A1 na lateral da porta na sala denominada Sacristia, e a amostra A4, retirada ao lado da porta da fachada sul do refeitório, como mostra a figura 64.

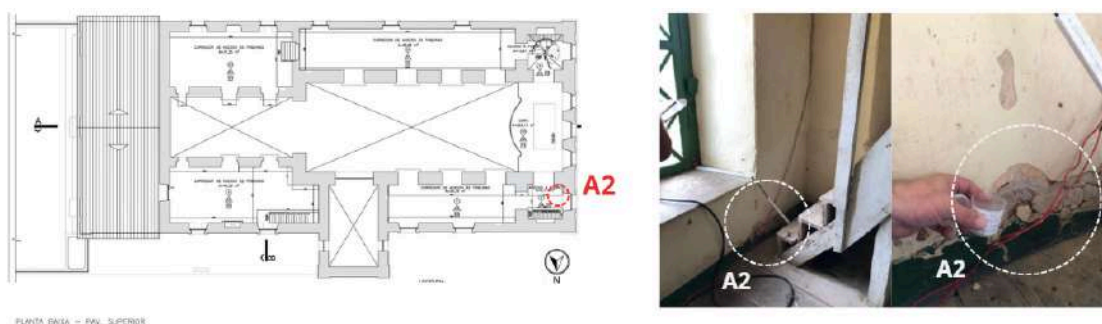
Figura 65: Planta baixa do pavimento superior, em destaque local de coleta da amostra A2.

No pavimento superior no corredor que tem acesso às tribunas, na sala esquerda do Altar-mor (Figura 65), foi recolhida a amostra A2, esta não foi necessário uso de materiais para perfuração pois material encontrava-se descolado do seu substrato.

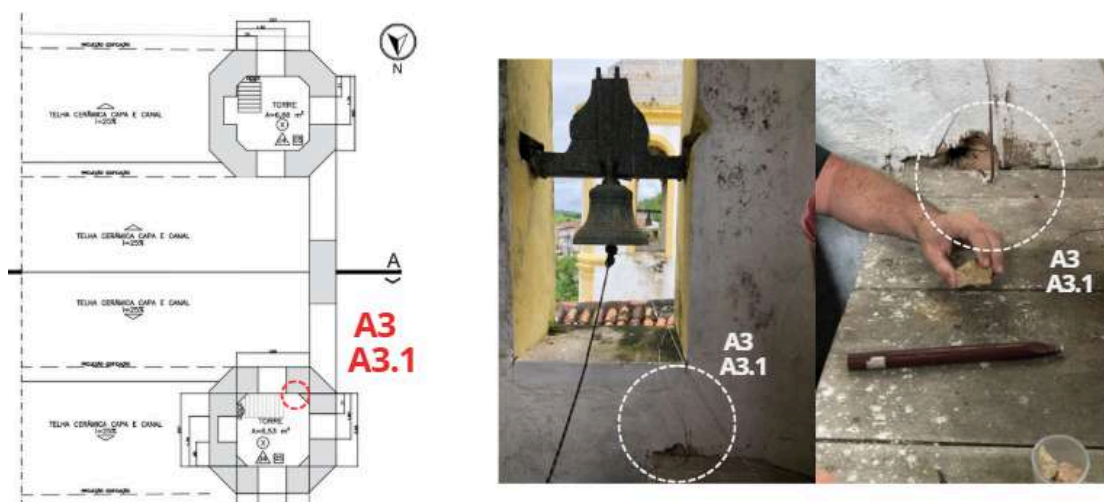
Figura 66: Planta baixa do 3º das torres, em destaque ponto de coleta da amostra A3 e A3.1 na torre esquerda da Igreja Matriz do Sagrado Coração de Jesus.

A última amostra, A3 e A3.1, foram recolhidas da torre esquerda, também sem a necessidade de perfuração, pois foi possível recolher sem uso de força dois torrões de argamassa de uma pequena abertura encontrada na torre como mostra a figura 66. Todos os locais perfurados, ao final foram fechados com gesso.

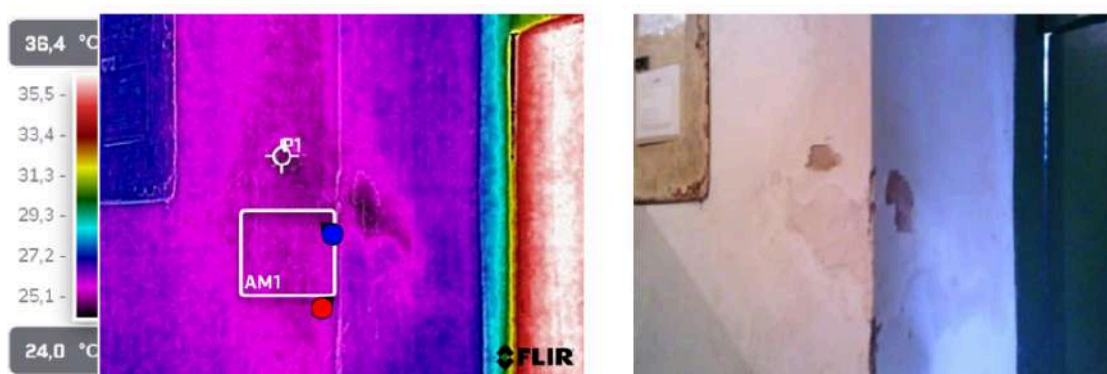
Figura 75: Termograma da amostra A1 realizado na Igreja Matriz.

A figura 75 corresponde ao termograma da amostra A1, realizado com os parâmetros de medição especificados anteriormente. O retângulo AM1 indica a região de retirada da amostra, o ponto em azul o local mais frio e o vermelho o mais quente deste recorte, já o ponto externo P1, indica o ponto mais frio de toda captura.

A imagem termográfica da parede colocalizada a amostra A1, revela uma importante anomalia térmica localizada em uma porção da alvenaria com temperaturas entre 24,5 °C e 36,9 °C. Dentro da área de medição (retângulo AM1), as temperaturas variam de forma mais controlada, entre 24,9 °C (mínima pontual) e 26,0 °C (máxima local), com uma média de 25,4 °C. Esta diferença entre o valor máximo da cena (36,9 °C) e o comportamento térmico localizado em AM1 reforça a ideia de que há ali uma zona de resfriamento ou retenção térmica atípica, indicando a possível presença de umidade.

A imagem em luz visível confirma a ocorrência de patologias, como manchas de umidade, descolamento de reboco e perda do acabamento superficial, coincidindo espacialmente com a região fria detectada na imagem termográfica. Essa correlação direta valida a interpretação de que há um processo de degradação ativo na parede, possivelmente causado por umidade ascendente, infiltração lateral ou ainda por falta de ventilação interna.

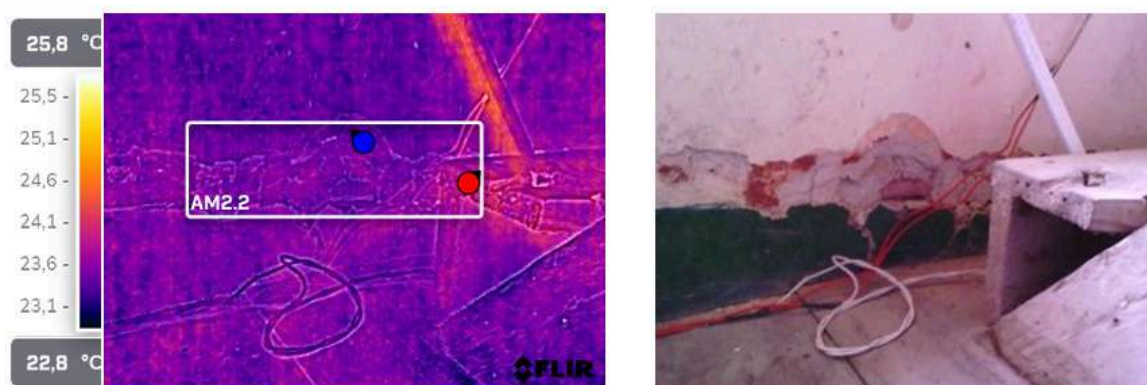
Figura 76: Termograma da amostra A2 realizado na Igreja Matriz.

A figura 76 corresponde ao termograma da amostra A2, realizado com os parâmetros de medição especificados anteriormente. O retângulo AM2.2 indica a região de retirada da amostra, o ponto em azul o local mais frio e o vermelho o mais quente deste recorte.

A imagem termográfica da região AM2.2 (segunda captura dessa amostra) indica a presença de uma anomalia térmica concentrada na base da parede, próxima ao rodapé, evidenciada por um padrão de resfriamento localizado e faixas térmicas irregulares.

Na área analisada (AM2.2), a temperatura variou entre 23,1 °C (mínima) e 24,0 °C (máxima), com uma média de 23,5 °C, valores inferiores aos registrados em áreas circundantes, sugerindo um comportamento térmico diferenciado. Essa diferença pode ser atribuída à presença de umidade por infiltração. Já na imagem em luz visível confirma-se visualmente a presença de descolamento de reboco, indicando deterioração superficial associada à migração de sais solúveis por capilaridade, provocada pela umidade.

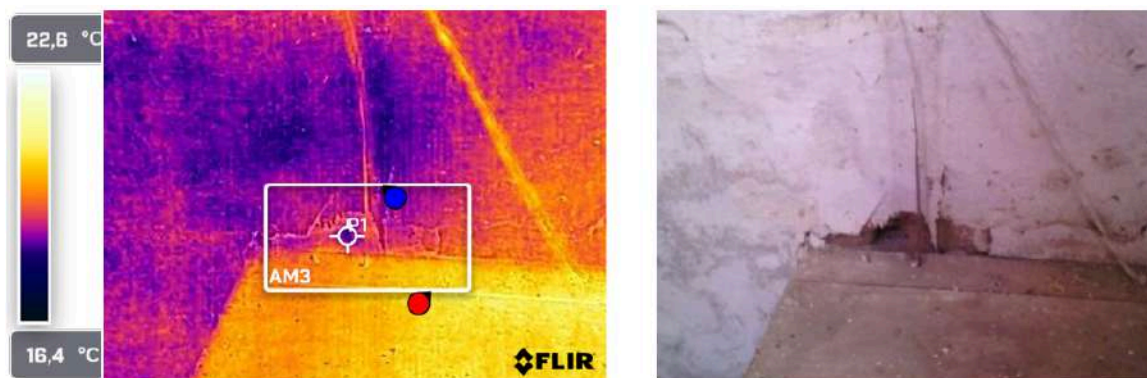
Figura 77: Termograma da amostra A3 e A3.1 realizado na Igreja Matriz.

A figura 77 corresponde ao termograma da amostra A3 e A3.1, realizado com os parâmetros de medição especificados anteriormente. O retângulo AM3 indica a região de retirada das amostras, o ponto em azul o local mais frio e o vermelho o mais quente deste recorte. Para este termograma foi necessário realizar uma alteração de filtro para melhor visualização da área em análise, utilizando o filtro Lava.

A análise dos dados térmicos obtidos por meio da câmera termográfica FLIR revela que a área marcada como AM3 apresenta uma temperatura média de 19,2 °C, com valor mínimo de 18,2 °C (registrado também no ponto P1) e máximo de 20,7 °C. Esses valores estão significativamente abaixo da temperatura ambiente de referência (25,0 °C), registrada no momento do ensaio. A diferença térmica notável entre as regiões analisadas indica claramente a existência de umidade, uma vez que superfícies úmidas tendem a apresentar menor temperatura superficial devido à maior condutividade térmica da água, além da evaporação natural que retira calor da superfície. O que justifica por se tratar das amostras retiradas na Torre esquerda da igreja, onde ocorre o efeito de condensação de ar frio retido na cúpula.

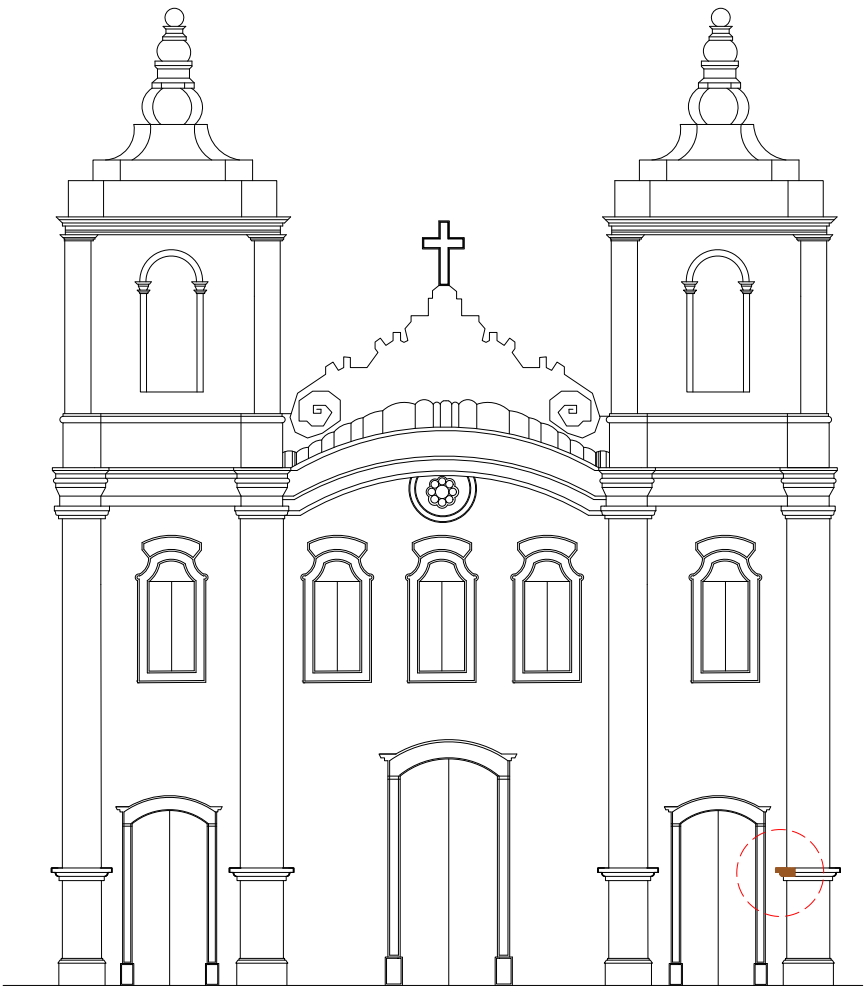
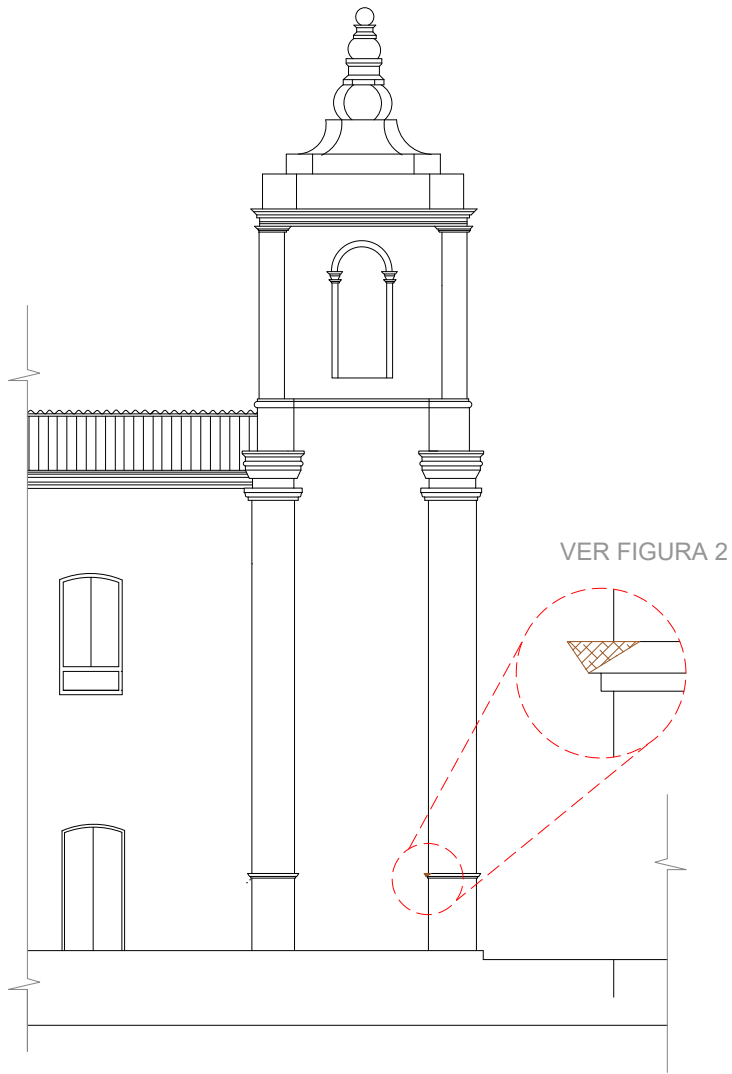
DANO: LACUNA/PERDA DE REVESTIMENTO

FIGURA 1 e 2: Vista de parte faltante do revestimento do ornamento presente na no pilar direito da Fachada Oeste e do ornamento presente na no primeiro pilar da Fachada Norte.

A perda de material pode ser ocasionada por choque mecânico, degradação química ou física do substrato ou por ação humana.

As lacunas e locais de perdas de material também são bastante recorrentes, devido à ausência de manutenção da argamassa de revestimento, dentre outros fatores. Nesse sentido, recomenda-se a recom posição para que essas regiões em que existem perdas de materiais não evoluam para danos estruturais ou outros tipos de danos mais graves. Porém, as argamassas devem possuir consistências semelhantes, para isso se faz necessário a caracterização da argamassa para compreender seu traço além de um estudo para promover uma argamassa com sua base semelhante a original, mas que seja resistente as patologias que a edificação esta sujeita. Esse processo deve ser realizado somente após a identificação da causa e neutralização da mesma.

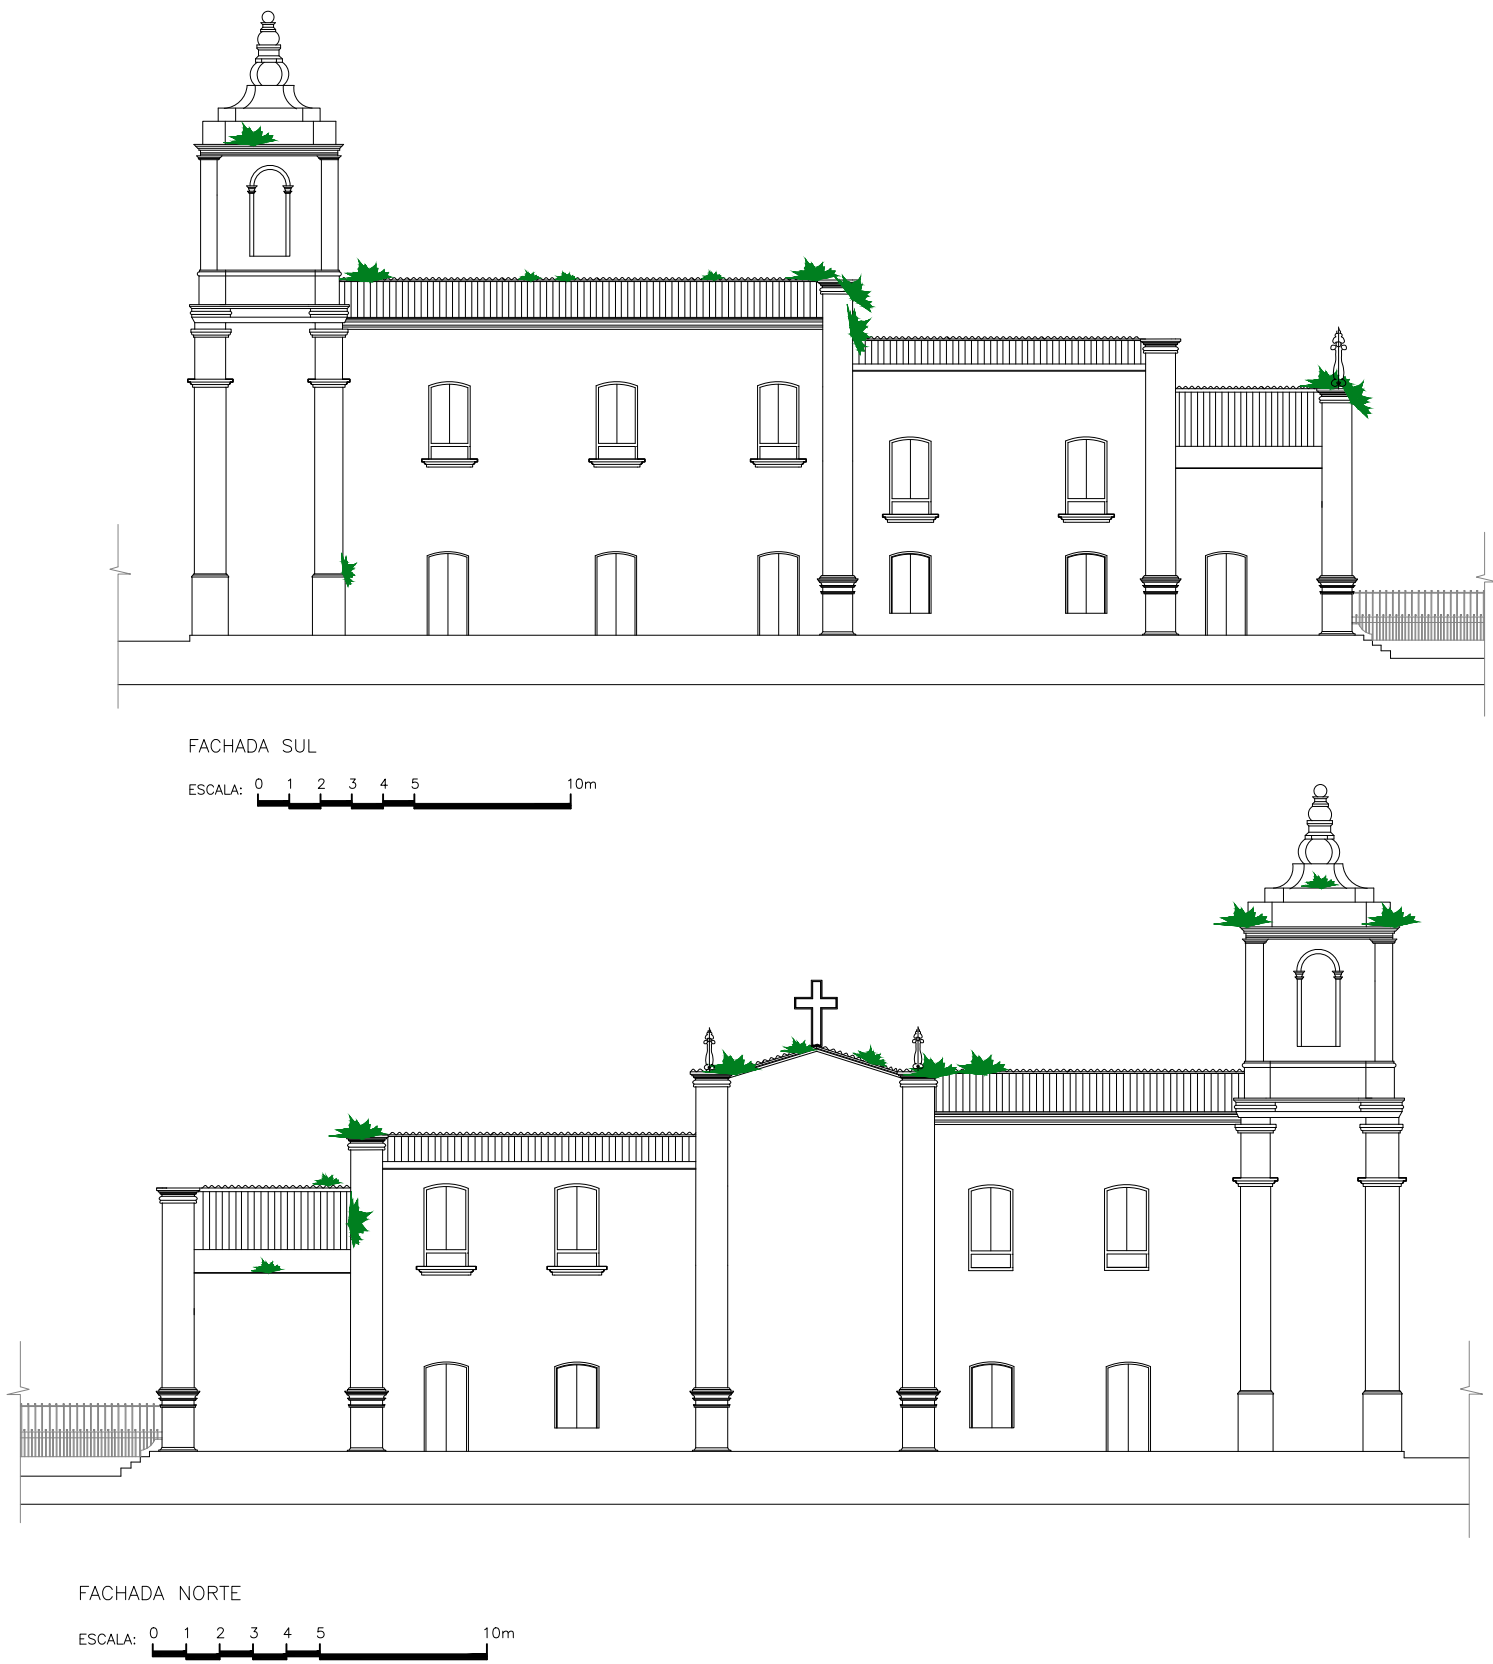
DANO: ATAQUE VEGETATIVO

FIGURA 1,2 e 3: ATAQUE VEGETATIVO.

A metodologia de intervenção no método químico tem duas etapas. A primeira passa pelo reconhecimento da planta e a segunda passa pela determinação comparativa de produtos e métodos eficazes para a eliminação da espécie pretendida. A sua aplicação deve ser realizada antes de qualquer tratamento de consolidação ou hidrofugação, devendo ser aplicados com uma brocha, trincha, pistola ou injeções e deve-se seguir sempre as recomendações do fabricante.

Os herbicidas usados em monumentos históricos devem ser tóxicos para a planta mas não para o Homem, apresentar um baixo risco de contaminação ambiental, não interferir com o substrato, não alterar o aspeto estético do edifício nem deixar manchas ou depósitos sobre a superfície do monumento, serem de fácil utilização e devem ser estáveis por um período de tempo tido como adequado (Mouga, T. e Almeida, M. 1997).

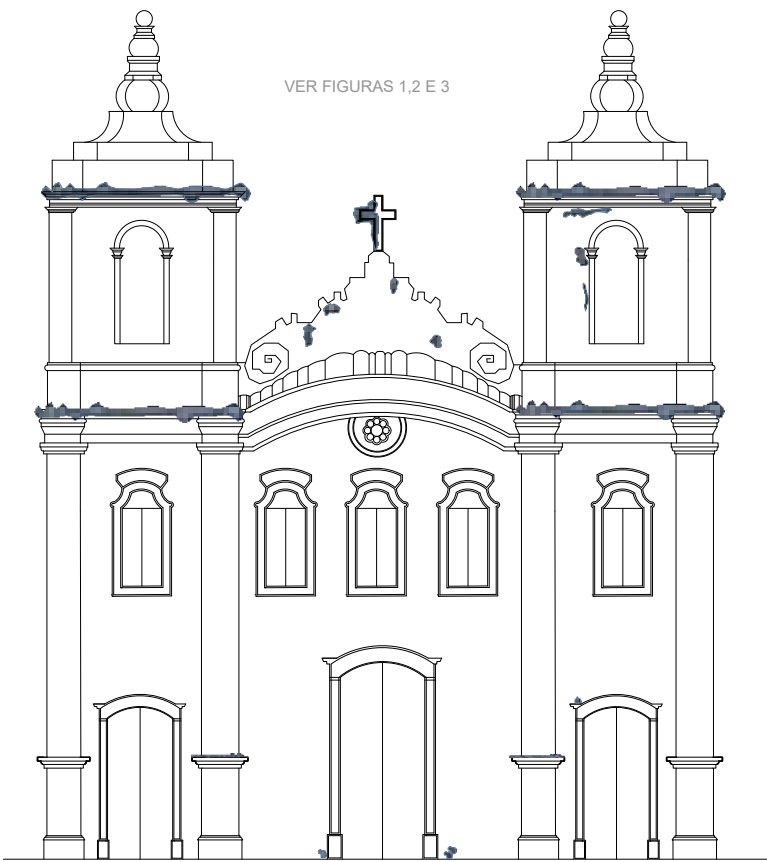
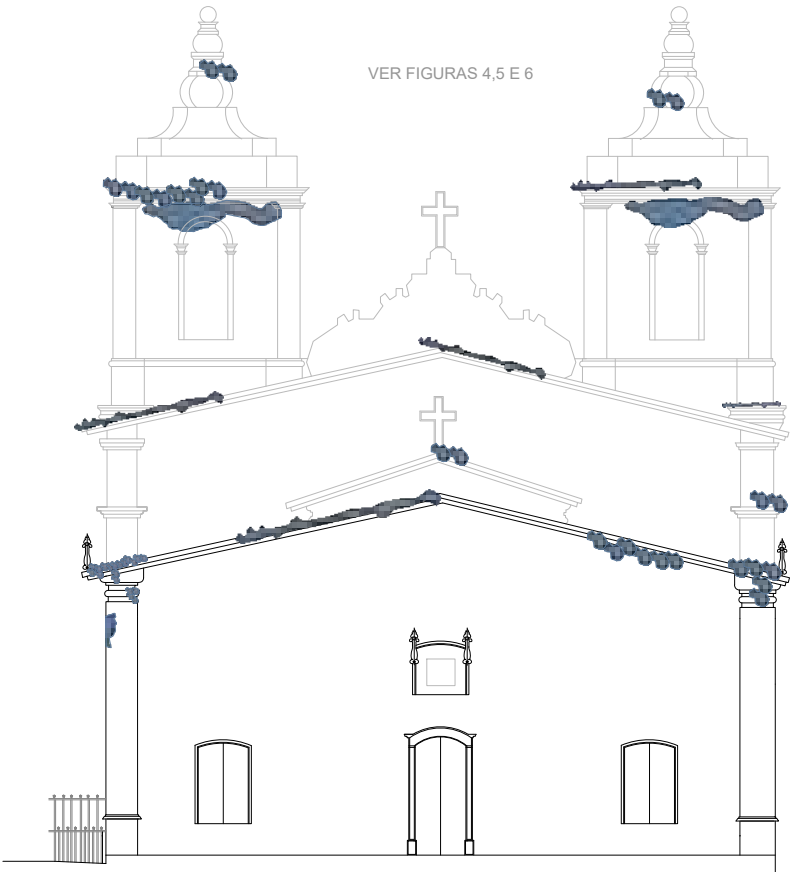
A causa do aparecimento dessa degradação é a exposição direta das fachadas externas as chuvas que acabam por limpar do ar dos poluentes corrente da combustão de combustíveis fósseis e descarregam nas superfícies das construções, com isso a coloração negra. Com isso ainda é possível perceber deste acumulo a transformação dos poluentes aéreos em ácidos decorrente da presença de enxofre, altamente corrosivo ao calcário presente nas tintas, argamassas e alvenaria das construções coloniais.

Aquelas manchas escuras que aparecem em muitas fachadas externas e paredes internas geralmente estão ligadas ao acúmulo de sujeira ou à formação da chamada crosta negra sobre a superfície. Para remover essas manchas, o mais indicado é começar com uma limpeza simples, usando água, sabão neutro e escovas de cerdas duras. Mas, quando a sujeira está muito impregnada, pode ser necessário recorrer a métodos químicos. Nesses casos, aplicam-se pastas à base de argilas absorventes, como sepiolita ou bentonita, ou ainda polpa de papel, algodão ou sílica gel. Depois, a área deve ser cuidadosamente escovada (ALMEIDA, 2005).

É importante lembrar que, antes de aplicar qualquer método, devem ser feitos testes diretamente no local, para verificar qual material oferece o melhor resultado sem causar novos danos. Existem diversos tipos de técnicas de limpeza, e a escolha deve levar em conta não só a eficácia e o nível de abrasividade, mas também o custo-benefício em relação à conservação do bem.

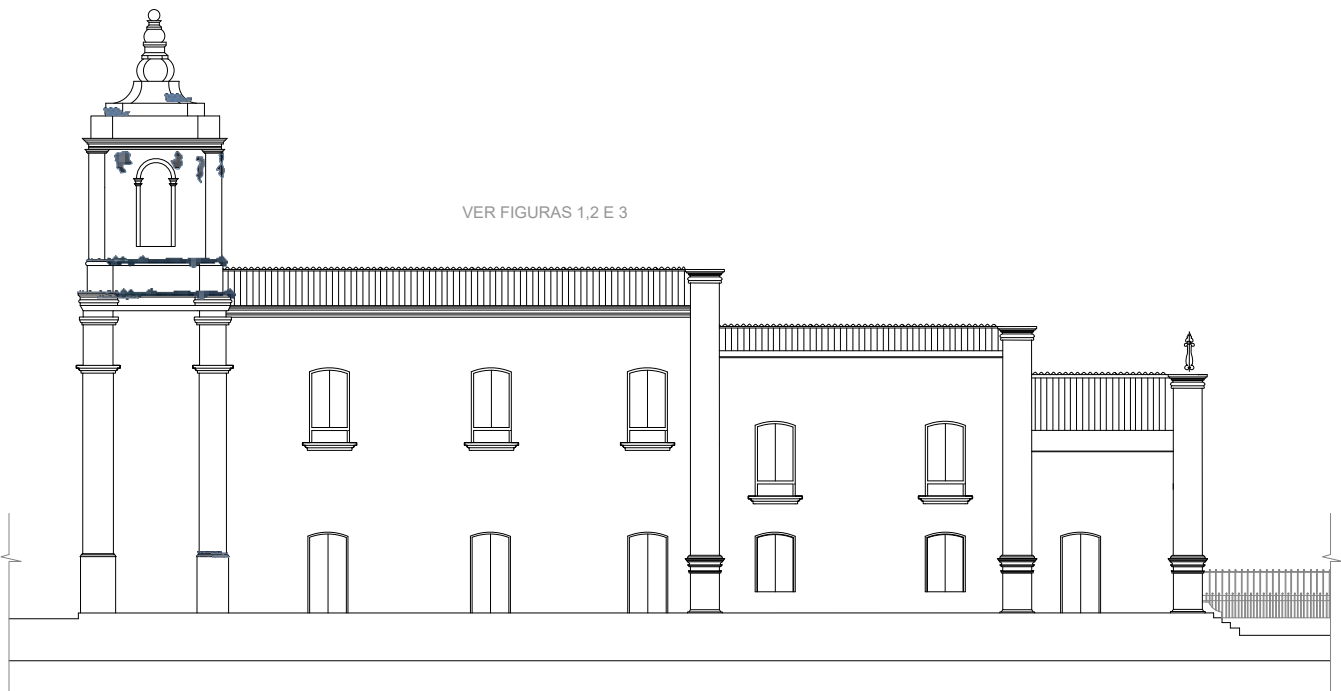
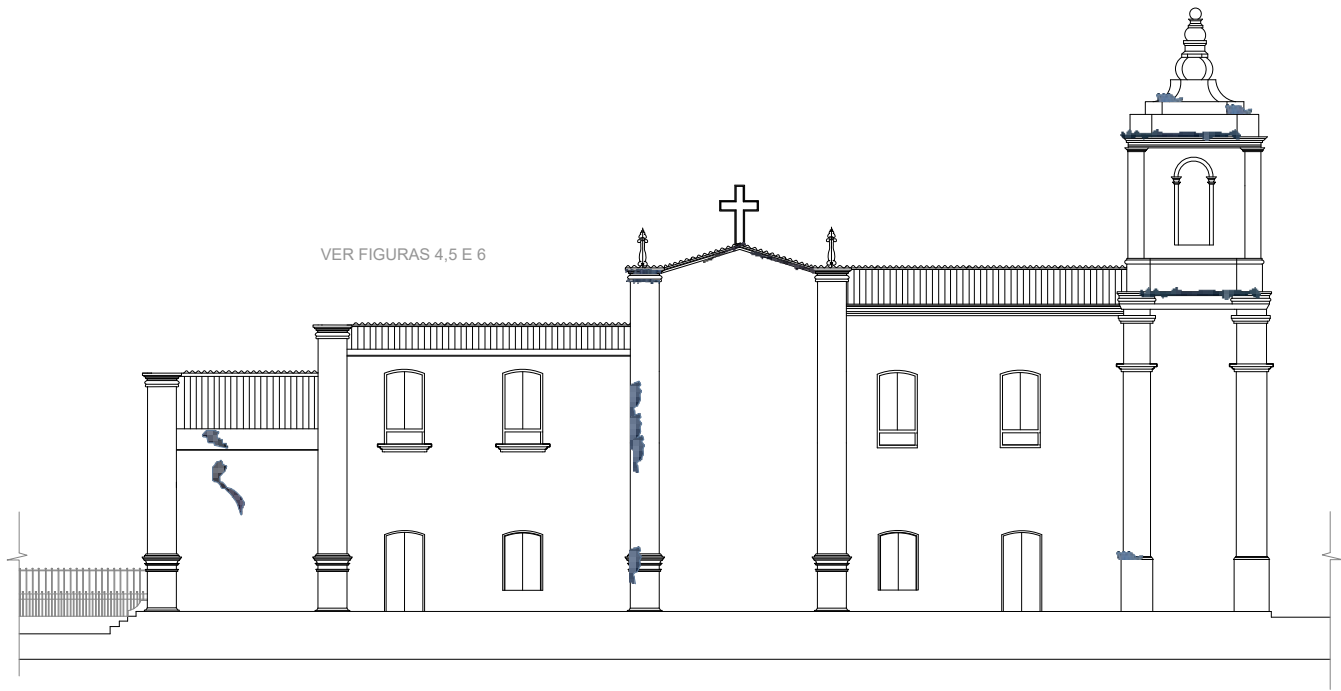
A causa do aparecimento dessa degradação é a exposição direta das fachadas externas as chuvas que acabam por limpar do ar dos poluentes corrente da combustão de combustíveis fósseis e descarregam nas superfícies das construções, com isso a coloração negra. Com isso ainda é possível perceber deste acúmulo a transformação dos poluentes aéreos em ácidos decorrente da presença de enxofre, altamente corrosivo ao calcário presente nas tintas, argamassas e alvenaria das construções coloniais.

Aquelas manchas escuras que aparecem em muitas fachadas externas e paredes internas geralmente estão ligadas ao acúmulo de sujeira ou à formação da chamada crosta negra sobre a superfície. Para remover essas manchas, o mais indicado é começar com uma limpeza simples, usando água, sabão neutro e escovas de cerdas duras. Mas, quando a sujeira está muito impregnada, pode ser necessário recorrer a métodos químicos. Nesses casos, aplicam-se pastas à base de argilas absorventes, como sepiolita ou bentonita, ou ainda polpa de papel, algodão ou sílica gel. Depois, a área deve ser cuidadosamente escovada (ALMEIDA, 2005).

É importante lembrar que, antes de aplicar qualquer método, devem ser feitos testes diretamente no local, para verificar qual material oferece o melhor resultado sem causar novos danos. Existem diversos tipos de técnicas de limpeza, e a escolha deve levar em conta não só a eficácia e o nível de abrasividade, mas também o custo-benefício em relação à conservação do bem.

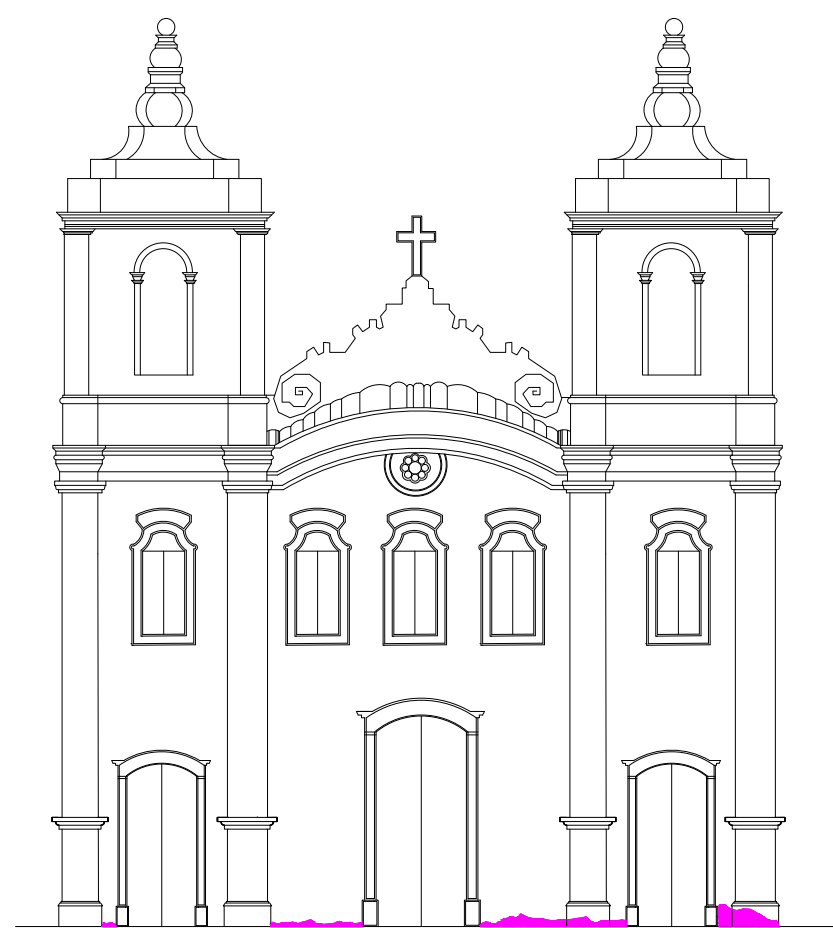
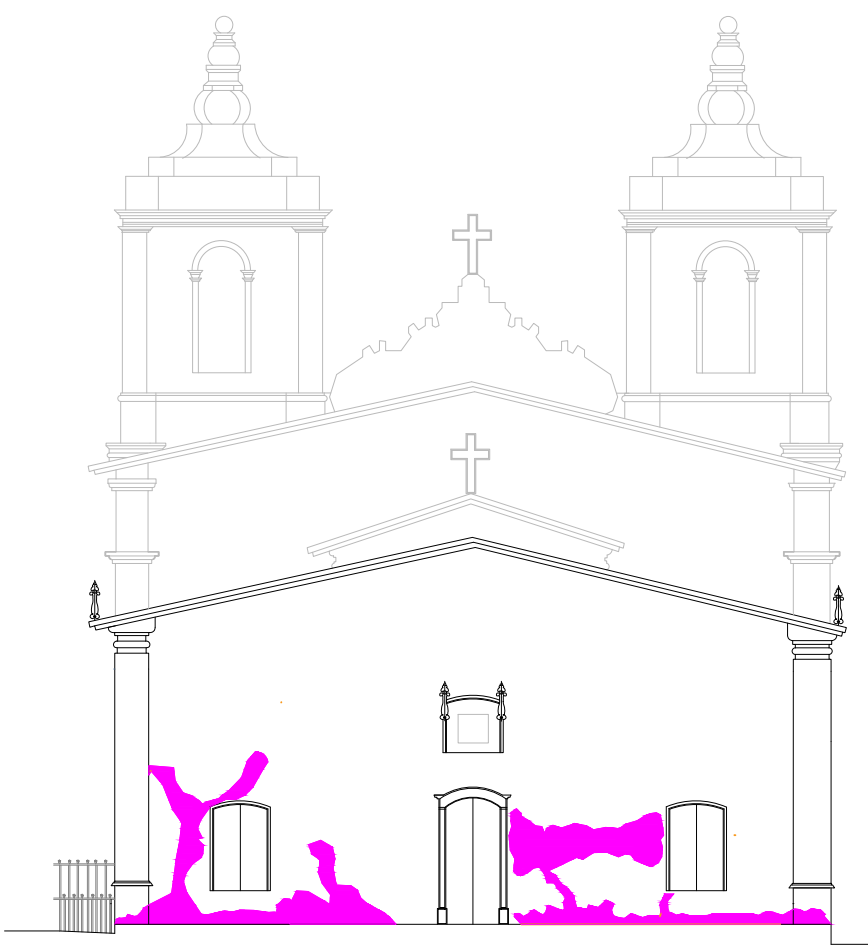
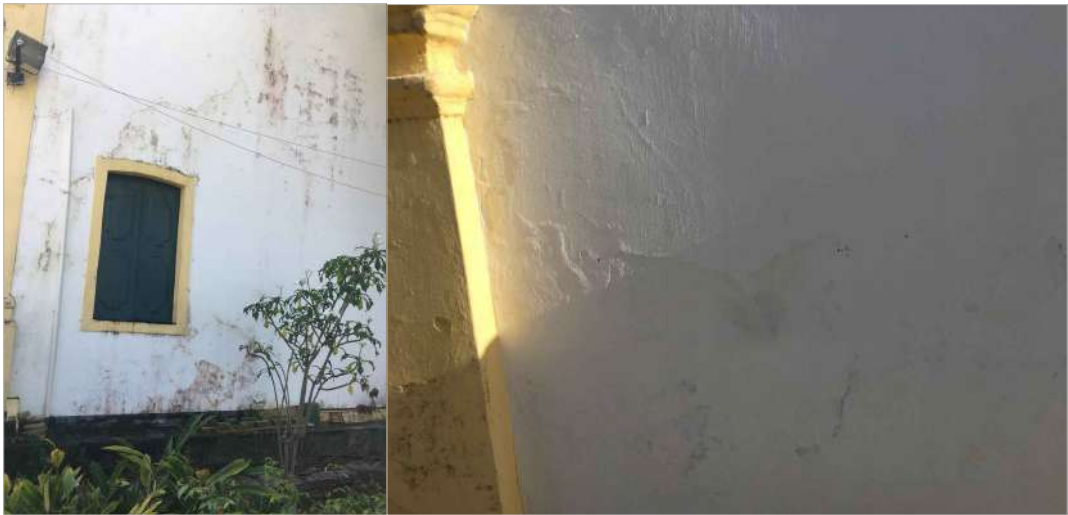
A umidade ascendente é um fenômeno no qual a água do solo sobe pelas paredes do edifício, transportando sais solúveis que podem se depositar na superfície das paredes, causando eflorescências salinas, manchas, e outros danos.

Depois que as peças danificadas forem trocadas e as áreas impermeabilizadas, deve-se retirar o reboco comprometido.

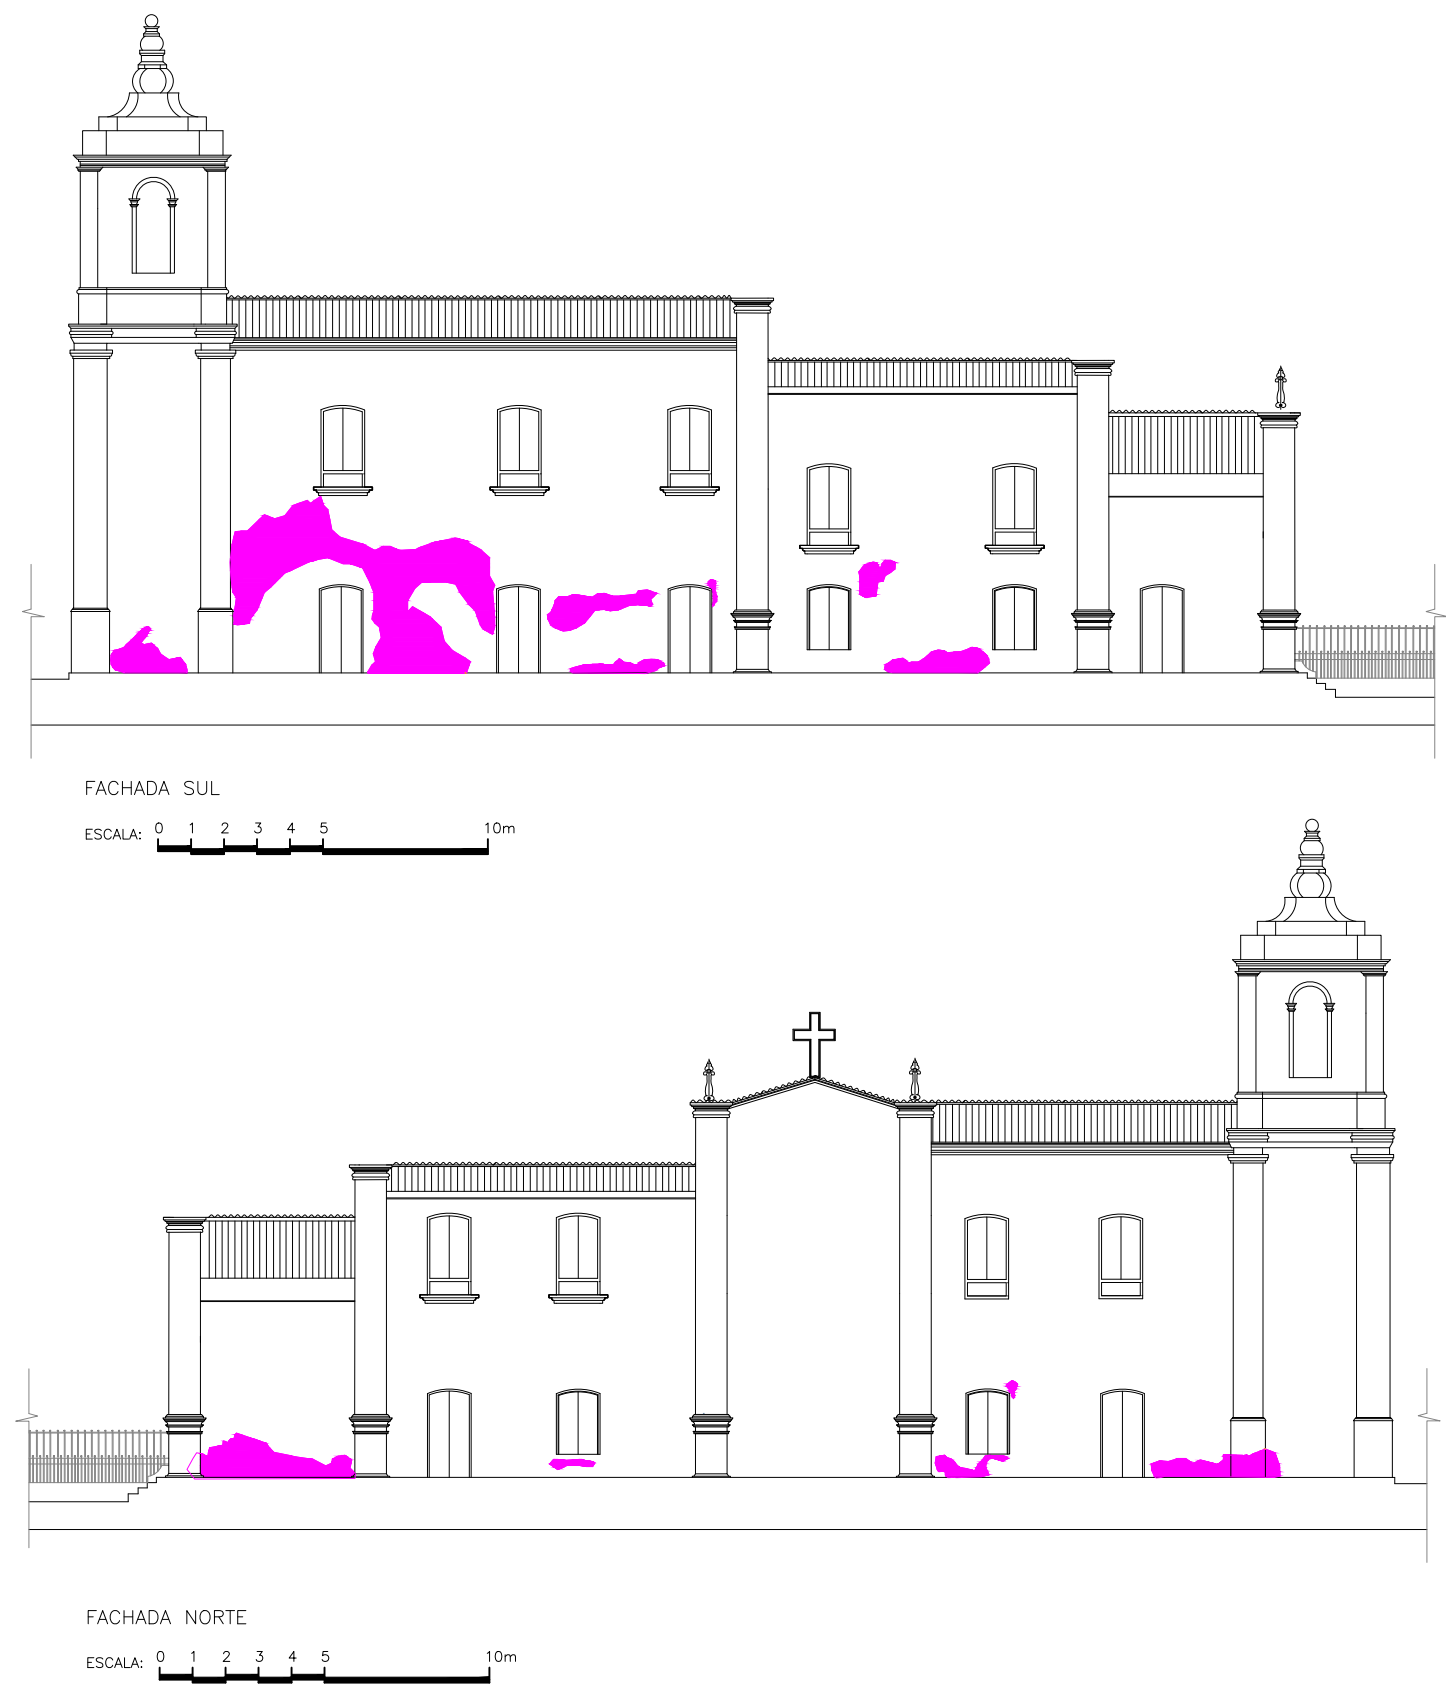
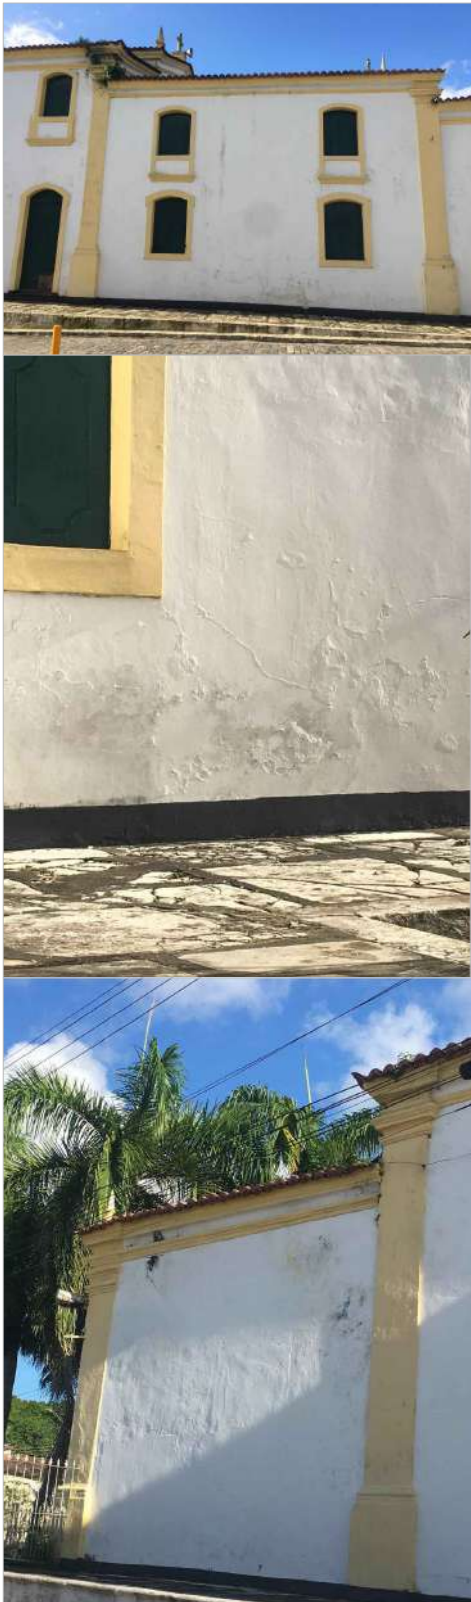
SUBSTRATO: ALVENARIA CÓDIGO: D004

Variação cromática derivada de elementos naturais, como óxido de ferro, extrato de madeira e outros produtos de oxidação.
