Estudos de ensaios destrutivos X ensaios  
não destrutivos em edificações históricas:  
O CASO DA IGREJA MATRIZ  
de Laranjeiras/SE

UNIVERSIDADE FEDERAL DE SERGIPE  
DEPARTAMENTO DE ARQUITETURA E URBANISMO

Trabalho de Conclusão de Curso  
apresentado ao Departamento de  
Arquitetura e Urbanismo da Universidade  
Federal de Sergipe, como requisito para  
obtenção do título de Arquiteto e Urbanista.

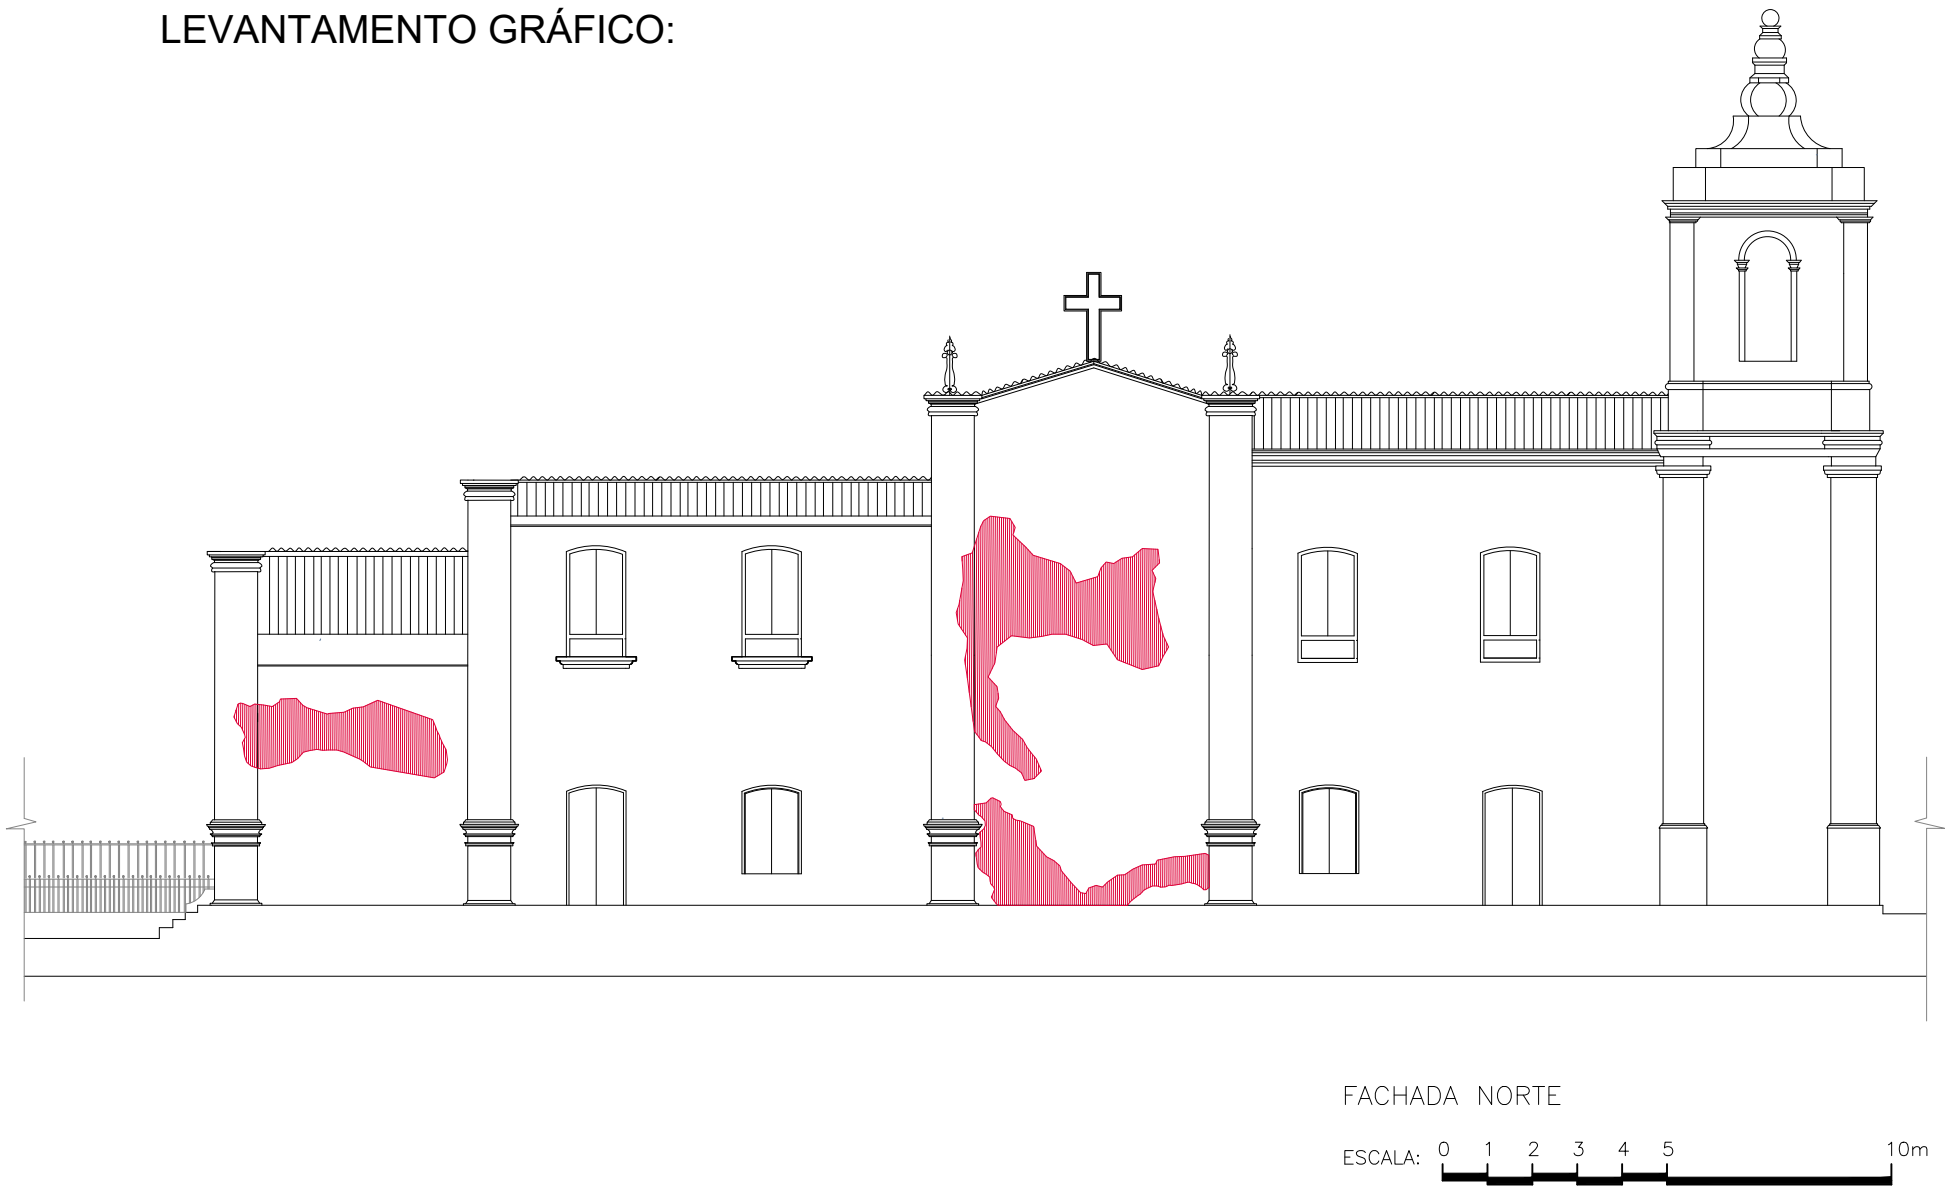
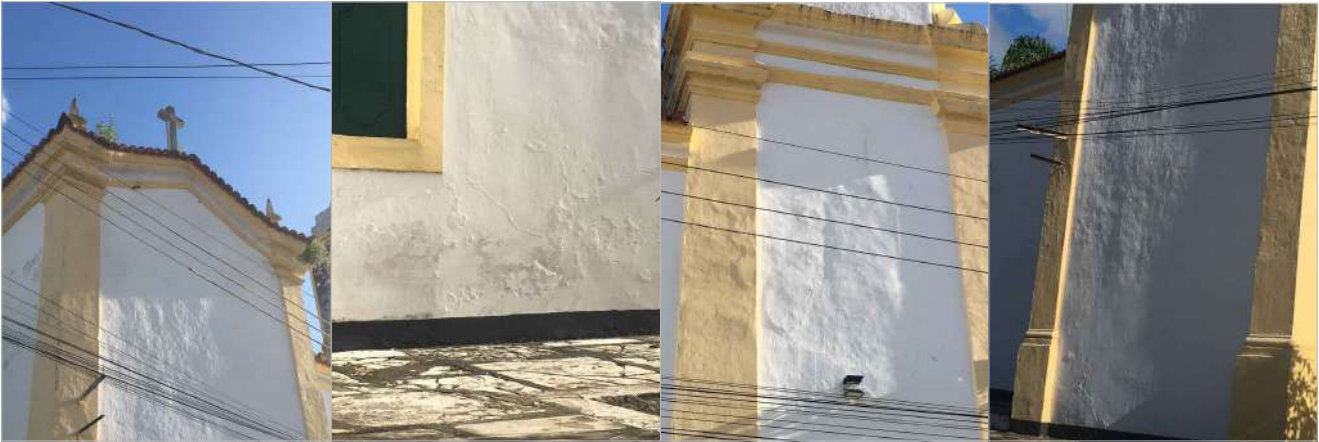
SUBSTRATO: ALVENARIA CÓDIGO: D006

O empolamento é uma patologia que ocorre em revestimentos de argamassa e se caracteriza pela formação de bolhas, abaulamentos ou descolamentos na superfície da parede. Visualmente, parece que o revestimento está "inchado" ou “esticado” em certas áreas.

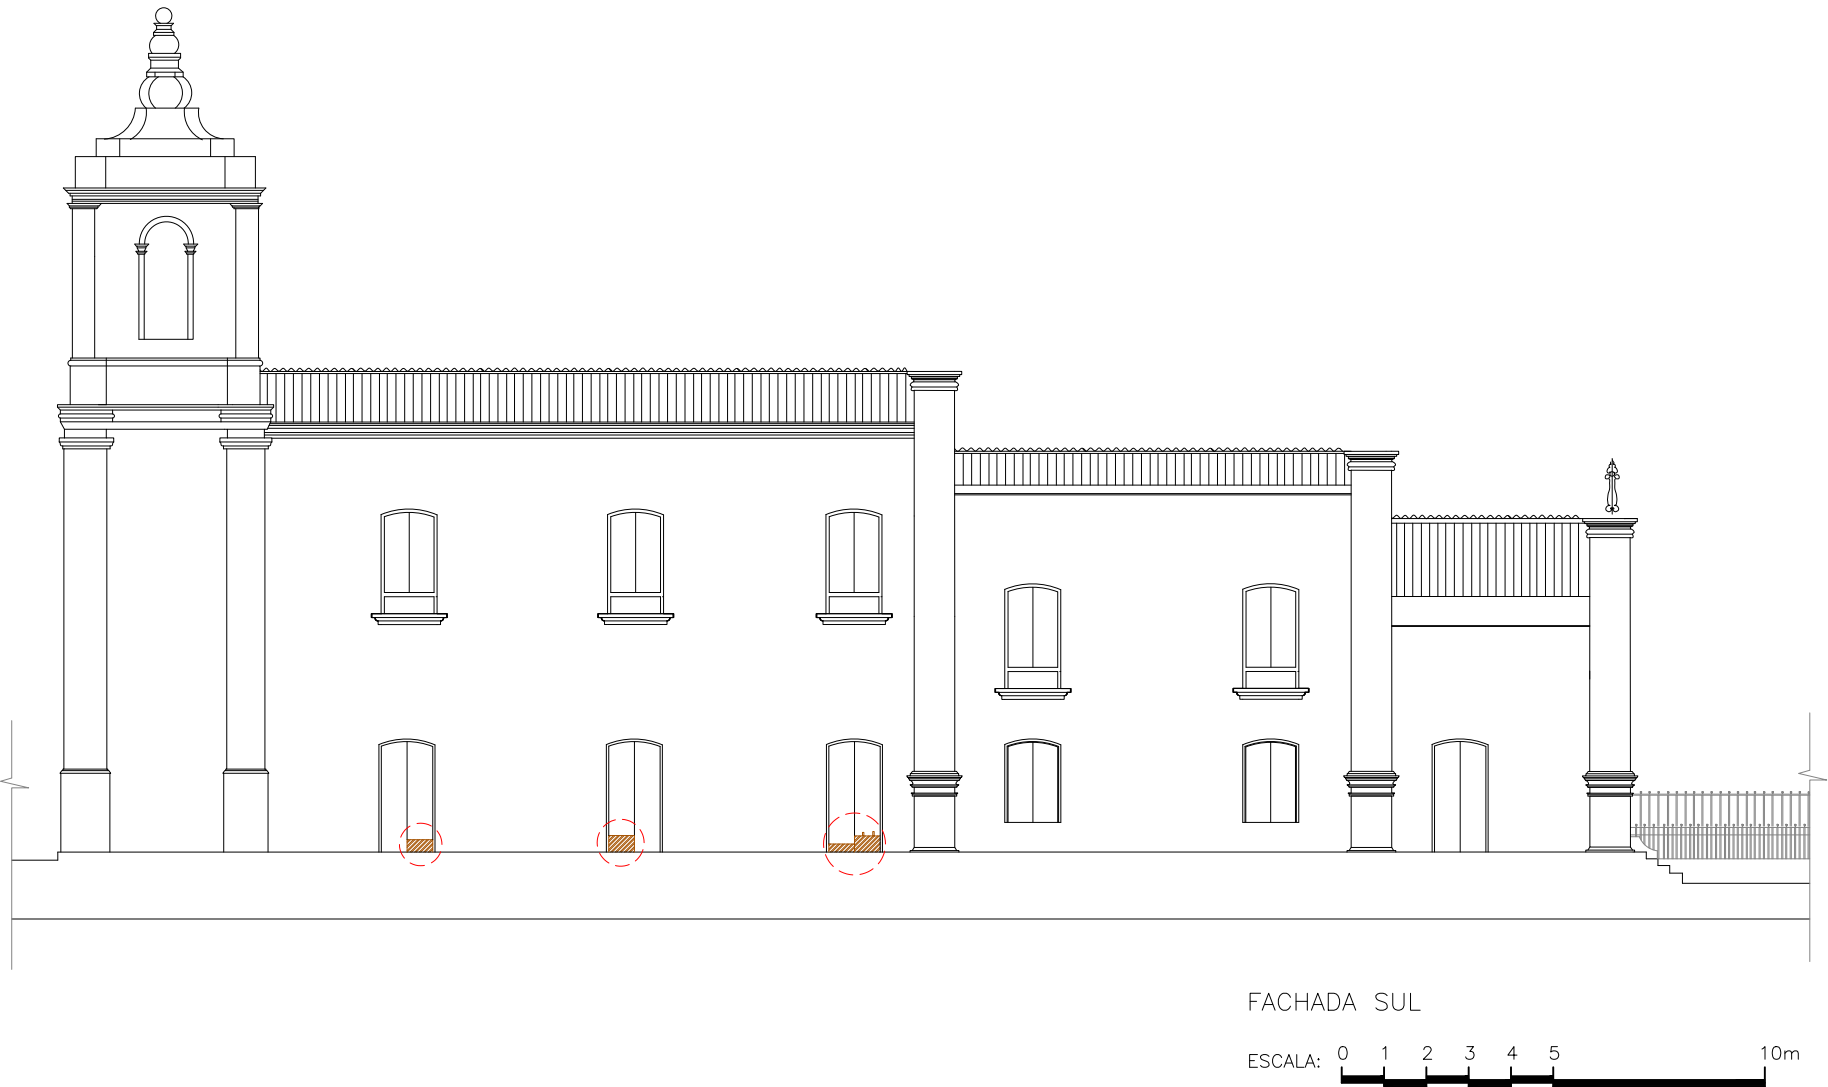
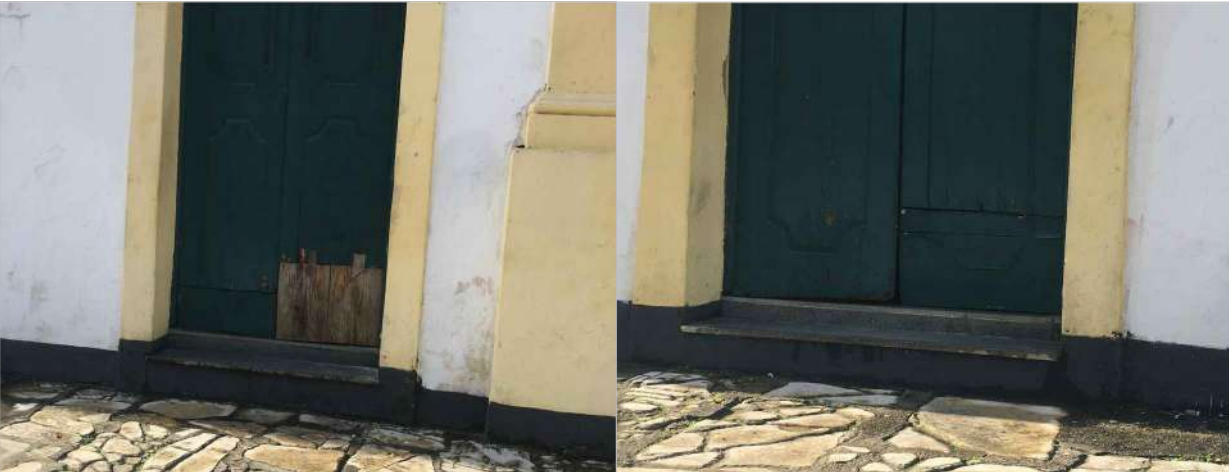
Elementos construtivos não pertencentes à edificação original.

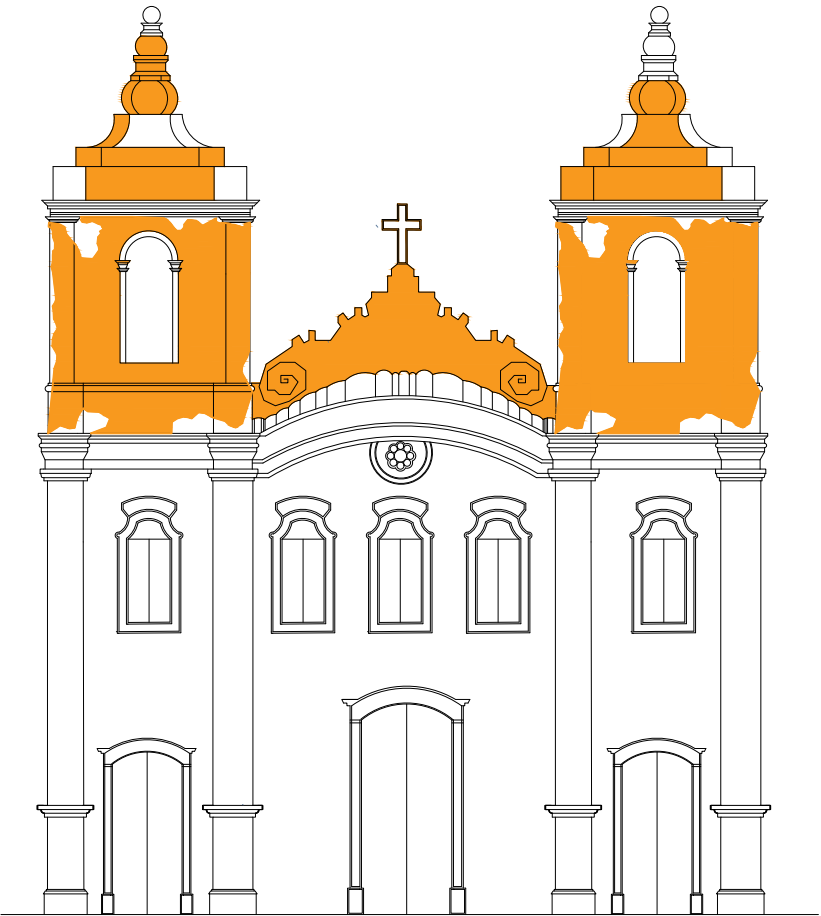
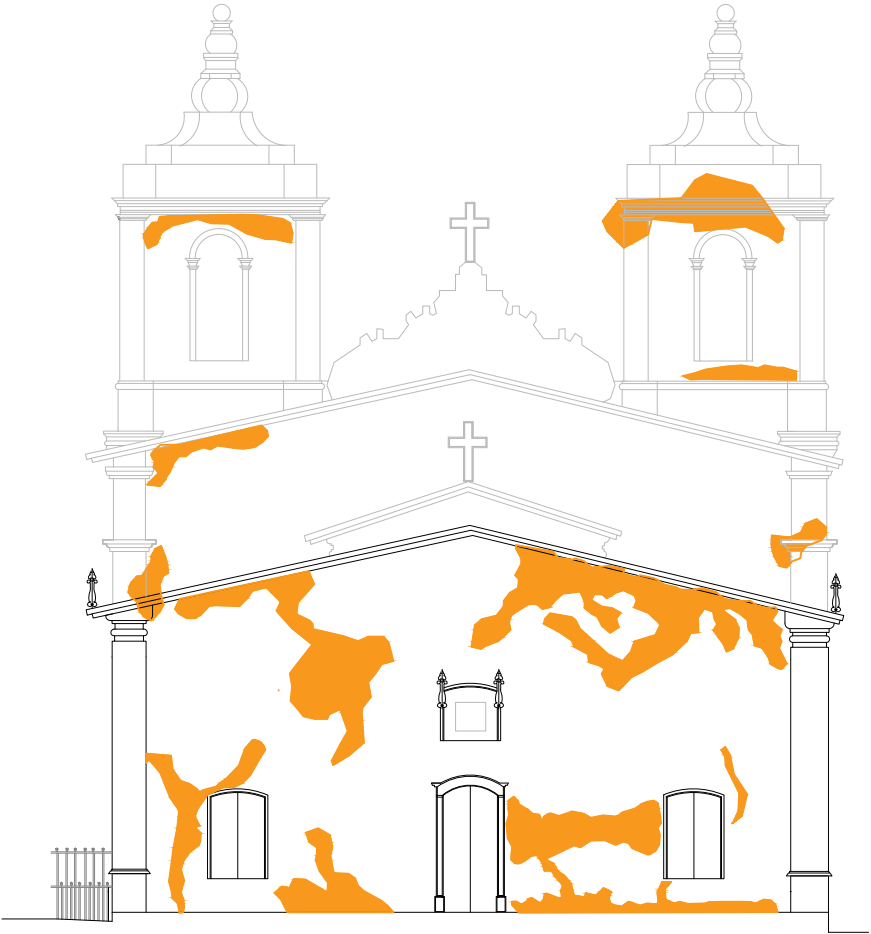
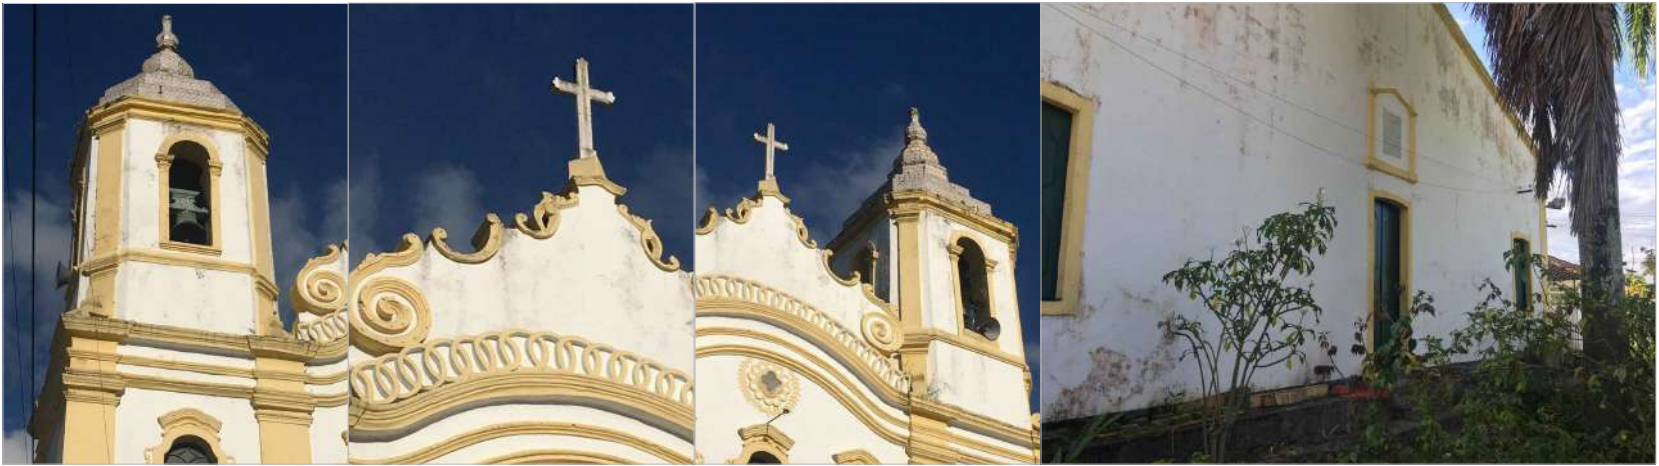
Variação cromática derivada de elementos naturais, como óxido de ferro, extrato de madeira e outros produtos de oxidação.

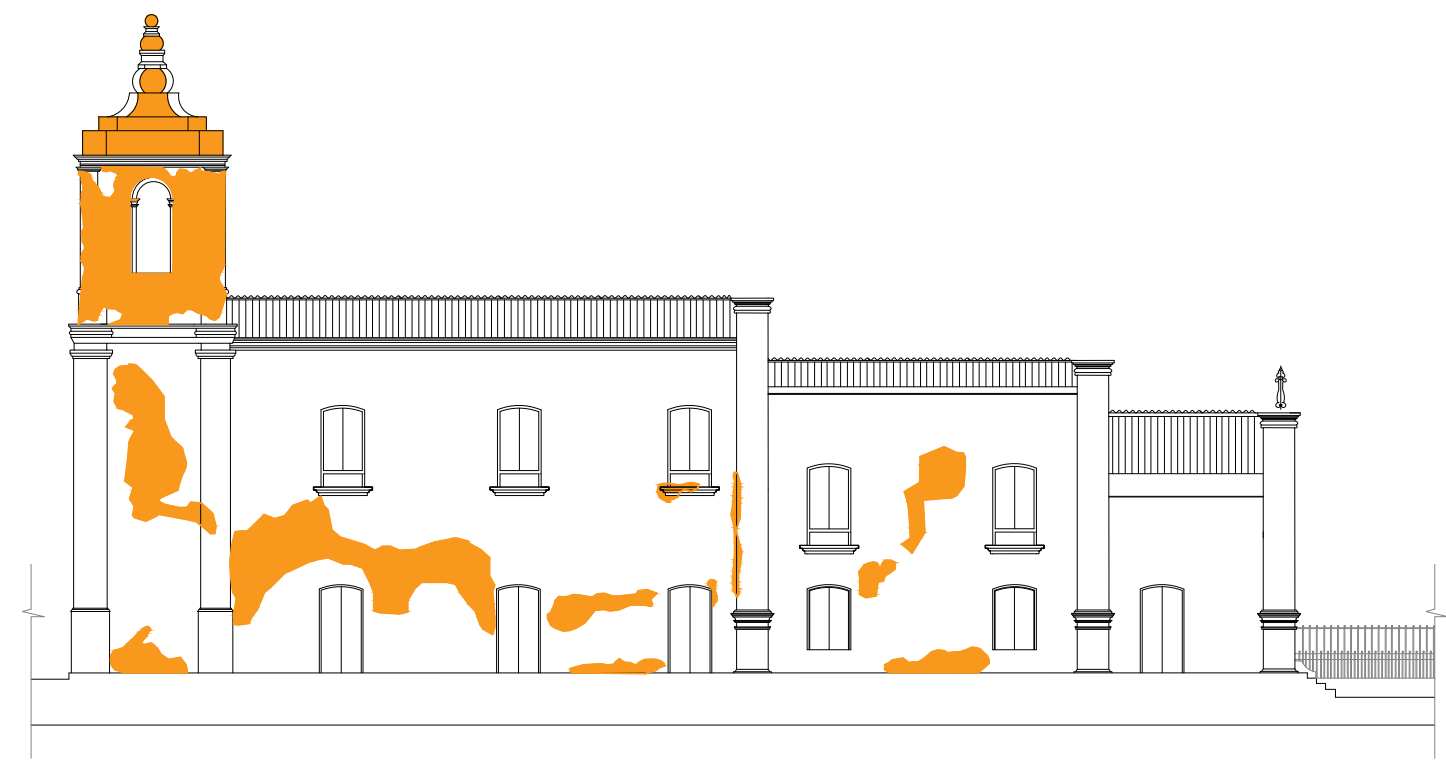
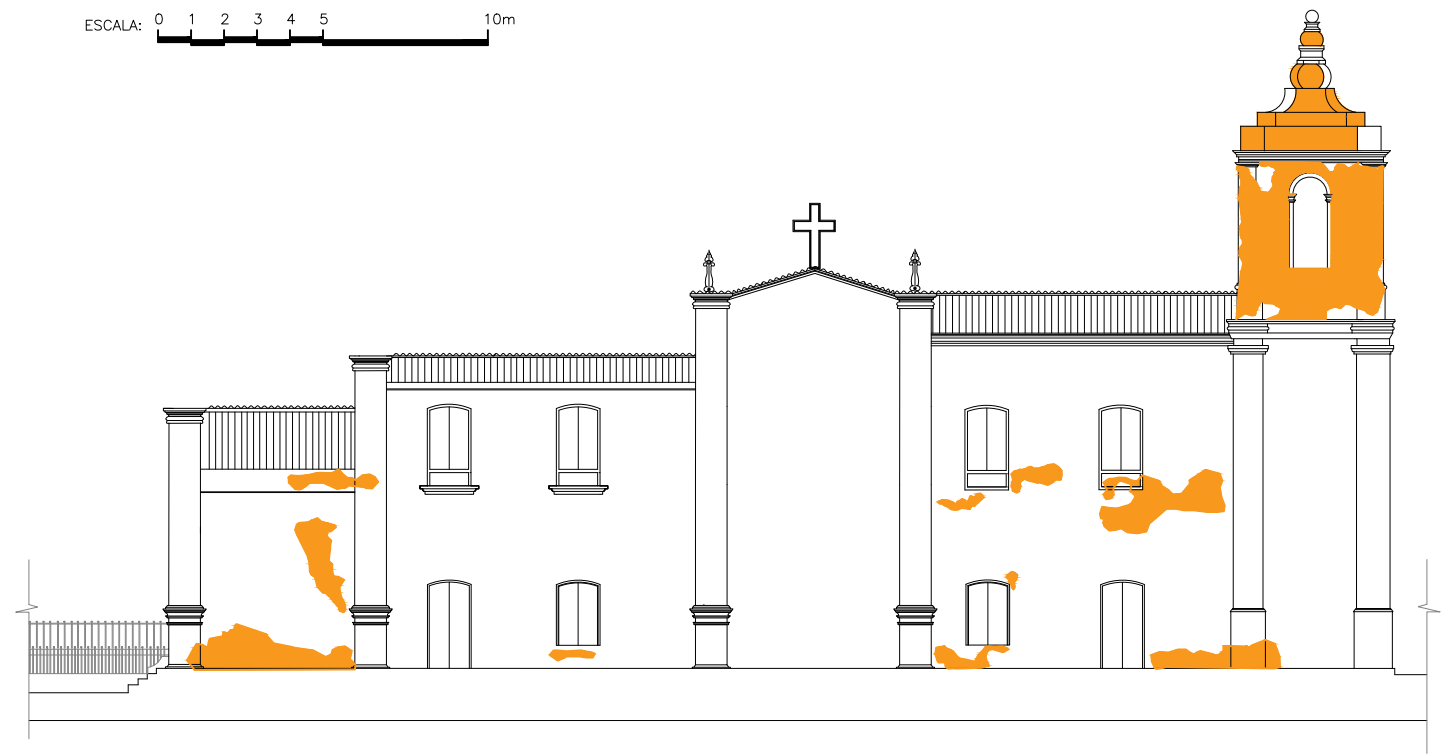
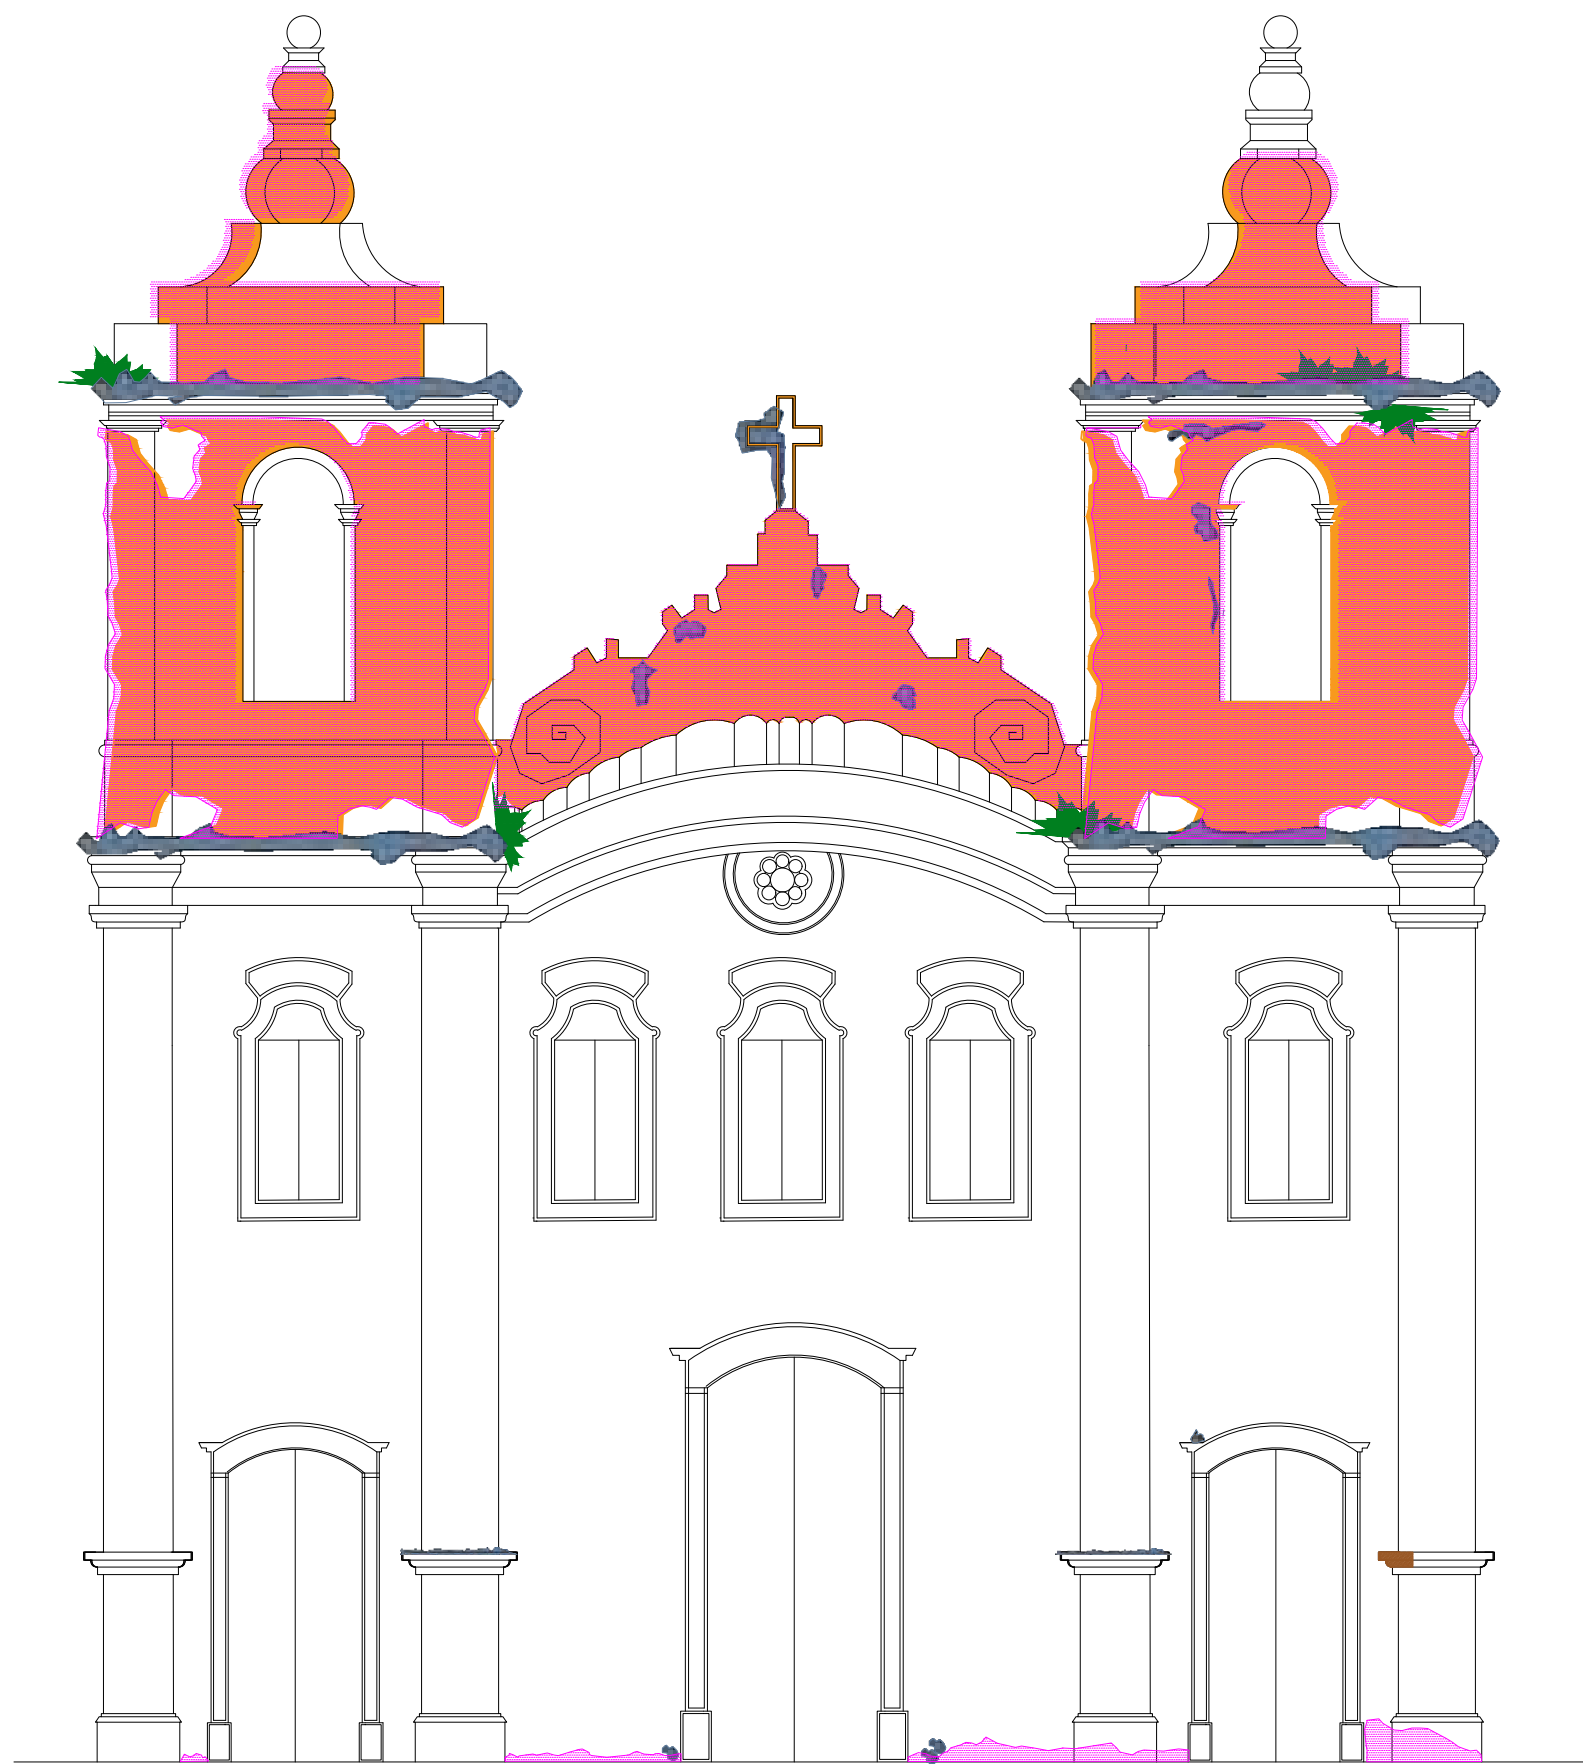
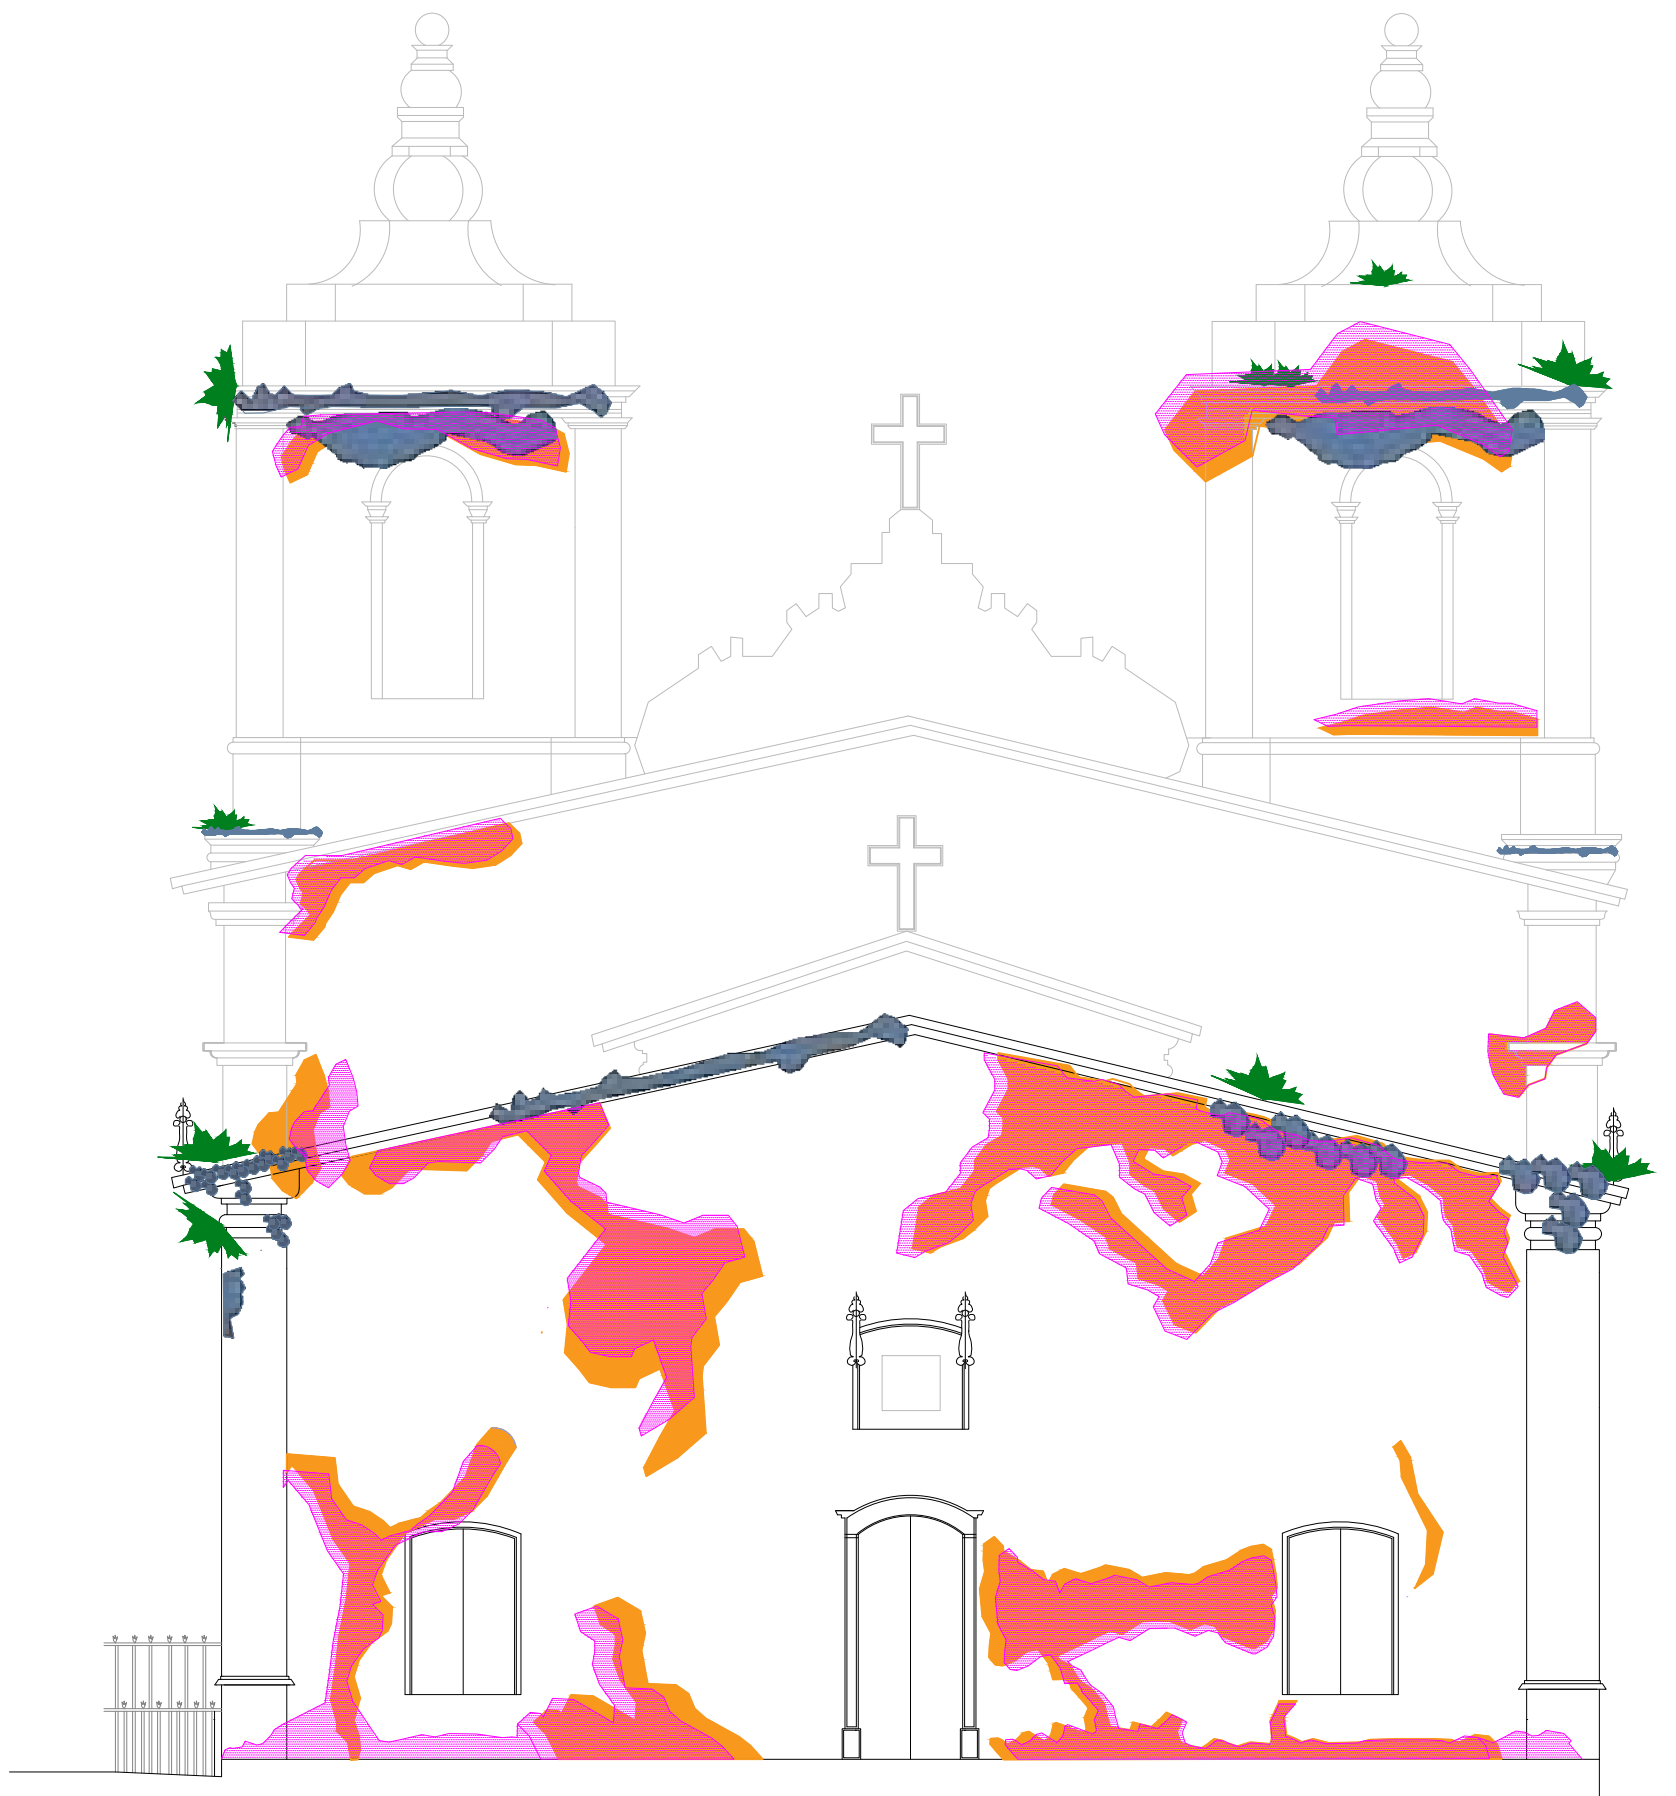
DANO: MANCHA/UMIDADE

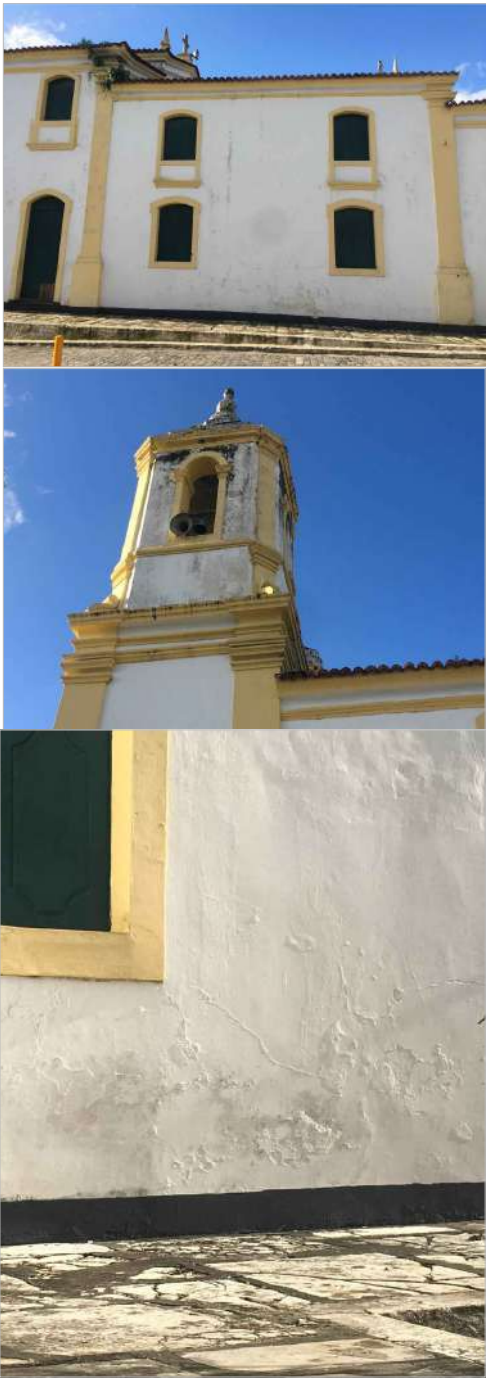
FIGURA 1,2 e 3: x.

Variação cromática derivada de elementos naturais, como óxido de ferro, extrato de madeira e outros produtos de oxidação.

Reações de diferentes materiais minerais e naturais, provenientes da umidade (infiltrações, umidade ascendente e descendente) e depósitos de sujidades que se acumulam por conta dessa umidade.

Alto, pois a patologia foi encontrada em todas as fachadas. Além disso a degradação ataca a edificação com grande expansão sobre as superfícies.

Essas manchas estão correlacionada com as patologias relacionadas a umidade na construção, algumas partem do solo, outras surgem isoladas em cotas elevadas. O tratamento delas devem ser feitos a posterior das patologias de código D005, onde a relação da umidade está diretamente ligada a danos físicos Como infiltrações no telhado, como é o caso das manchas de corententes de infiltração descendente e no caso de capilaridades nas manchas mais próximas ao solo. Ou seja, a primeira medida a ser tomada é feita na correção das falhas na cobertura, como por exemplo: corrigir a inclinação, repor telhas, refazer rufos e algerozes etc. Nesse caso o trato com as manchas está diretamente relacionado com o tratamento tomado com as patologias de umidade, fazendo delas produtos diretos destas ações danosas.
