UMA ESCOLA DE ARQUITETURA E URBANISMO NO ANTIGO HOTEL PALACE EM ARACAJU/SE

Trabalho de Conclusão de Curso apresentado ao Departamento de Arquitetura e Urbanismo da Universidade Federal de Sergipe como requisito para a obtenção do título de Arquiteta e Urbanista.

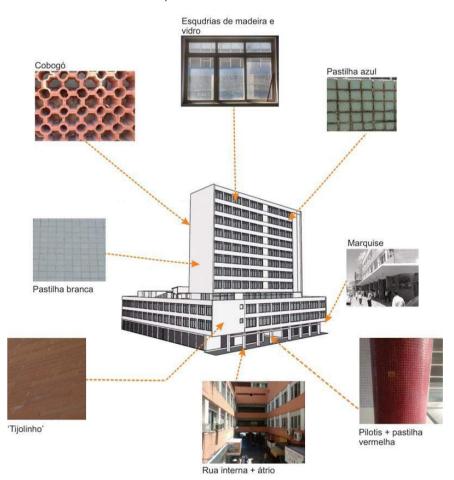
FIG. 19 - Principais elementos caracterizantes do Hotel.

Além dos elementos formais, outra característica do Hotel Palace é a grande quantidade de revestimentos. Esses elementos já se apresentam na fachada, as quais são inteiramente de pastilhas brancas com faixas azuis marcando a linearidade das janelas. Na fachada frontal, uma linha vertical de tijolinhos marca a circulação da torre, e na fachada posterior blocos de cobogós cobrem quase inteiramente a porção da torre de apartamentos, esse elemento marca o edifício e é praticamente o último elemento de fachada original.

No interior, os ambientes costumam ser marcados pelos tipos de materiais aplicados, os quais marcam diferentes circulações, diferem ambientes sociais dos privados, áreas nobres das de serviço, áreas molhadas, entre outros. Esses elementos se apresentam tanto nos pisos como nas paredes. Os pilotis e pilares principais, expostos nas áreas sociais, também são marcados pelo revestimento de pastilhas vermelhas, os quais mesmo em ambientes internos se tornam elementos de fachada, por serem visíveis através das janelas de vidros (Item3.1).

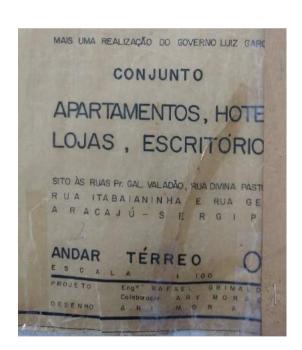
FIG. 20 - Carimbo original com os dados técnicos do projeto.
Fonte: Companhia Estadual de Habitação e Obras Públicas (CEHOP/SE)

As informações técnicas do desenho estão localizadas no canto inferior esquerdo das pranchas do projeto, no carimbo, onde logo se nota o governo estadual como o principal idealizador do empreendimento. Percebe-se que no projeto o edifício ainda não possui nome, constando apenas os usos do conjunto "apartamentos, hotel, lojas, escritórios". Os desenhos estão organizados em pranchas de tamanho A0 (1189 x 841 mm) na escala de 1:100 para as plantas e 1:50 para os detalhes. É possível

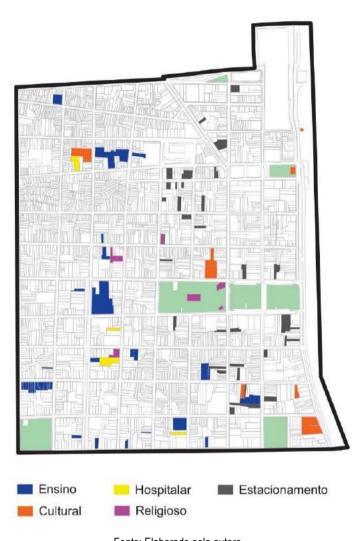
FIG. 65 - Uso do solo, bairro Centro.

próxima com o transeunte. Há pouco segmento hospitalar e instituições religiosas, as quais estão distribuídos pelo bairro. A dificuldade de se encontrar estacionamentos públicos nas ruas provocou o crescimento deste no segmento privado, os quais são comuns de encontrar em diversos locais do bairro.

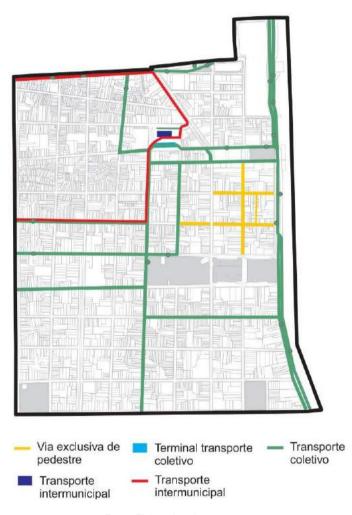
FIG. 66 - Mobilidade urbana, bairro Centro.

A presença de terminais de transporte municipais e intermunicipais no bairro centro está diretamente ligado a presença significativa de pedestres. A quantidade de ruas de média a pequena largura, de calçadões exclusivos a pedestres e a presença de praças permite e facilita o descolamento de pessoas a pé. Já as pessoas que se locomovem por bicicleta não são muitas, pois não há presença de ciclofaixas ou ciclovias nas proximidades, tornando o percurso perigoso.

O bairro é margeado por avenidas, a presença do terminal centro e a proximidade ao terminal mercado (no bairro vizinho) torna o acesso ao transporte coletivo facilitado. O fluxo de carros no centro também é significativo, mas há a dificuldade de estacionamento. No período da noite o Centro passa por um esvaziamento, em que a circulação de ônibus coletivos é o mais comum tipo de transporte.

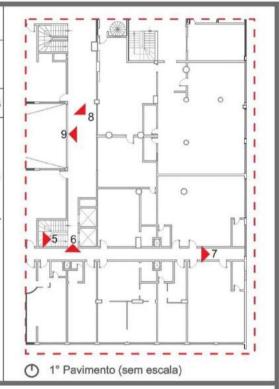
Os elementos de circulação neste pavimento estão em boas condições. A escada revestida de granilite não apresenta rachaduras. As pastilhas presentes na parede dos elevadores continuam íntegras como originalmente, assim como os blocos de vidro e o piso no hall de acesso vertical. O piso de taco nos corredores laterais estão bem conservados, mas algumas peças apresentam 'folga'.

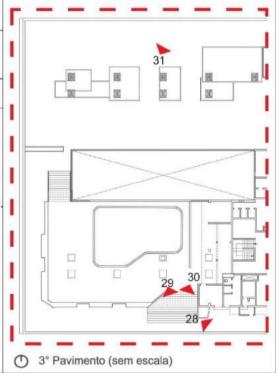
Presença de vegetação no terraço devido a umidade. Piscina sem o deck de madeira. As pastilhas e piso apresentam leve alteração de coloração e descolamento em locais pontuais. Toda a pastilha do peitoril do pavimento foi removida.

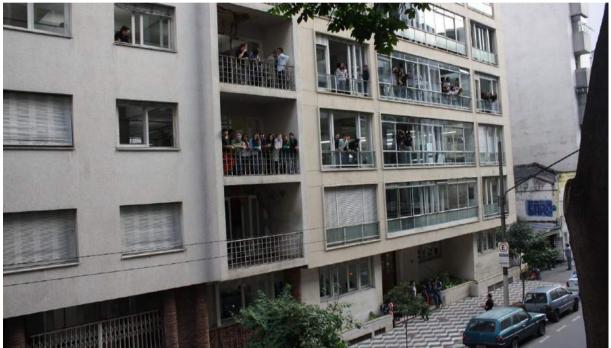
FIG. 72- Fachada da Escola da Cidade.

Os edifícios projetados por Bratke em 1946 (à esquerda) e 1942 (edifício General Jardim, à direita) tiveram a habitação como uso original. A conversão dos edifícios em educacional foi ocorrendo aos poucos, de andar em andar, e contou com a recuperação dos pisos e janelas, e adaptou a estrutura ao novo uso proposto. Atualmente a faculdade conta com o seguinte programa: salas de aula, de mídia. laboratório informática, biblioteca, estúdios. salas de gráfica, maqueteria/marcenaria, centro acadêmico, diretoria, sala de reunião e mais recente após reformas, o térreo foi convertido na primeira galeria de arquitetura do Brasil, em que a fachada do pavimento foi transformada em uma vitrine para aumentar a visibilidade e relação com a rua. A conversão do uso é visível nos ambientes através da quantidade de pilares, os quais demonstram não atrapalhar a utilização dos espaços devido a flexibilidade de alguns itens do programa.

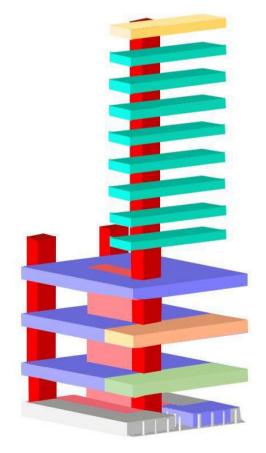
FIG. 76 - Organização dos usos no edifício.

A Escola de Arquitetura proposta funcionará de seguinte modo: o curso terá duração de cinco anos de duração, e contará com ingresso semestral de 75 alunos. Deste modo, em total funcionamento a escola terá 750 alunos, ou 825, contabilizando a porcentagem de 10% de alunos em situação irregular. O alojamento estudantil conta com o total de 72 quartos com capacidade para dois alunos cada, deste modo, a ocupação máxima do alojamento é de 144 alunos. O auditório, com capacidade total de 108 pessoas, os programas que o compõem, assim como a galeria e a biblioteca são de utilização pública, não se restringindo ao uso da Escola.

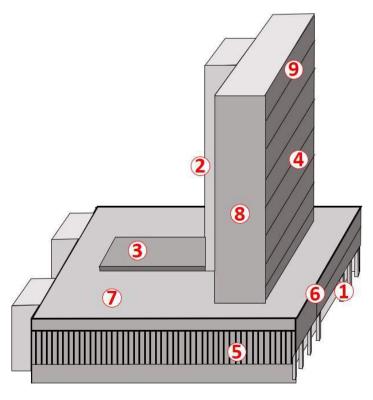
FIG. 77 Infográfico marcando as principais propostas

1) Organização dos espaços do térreo para uso misto/ escola e comércio

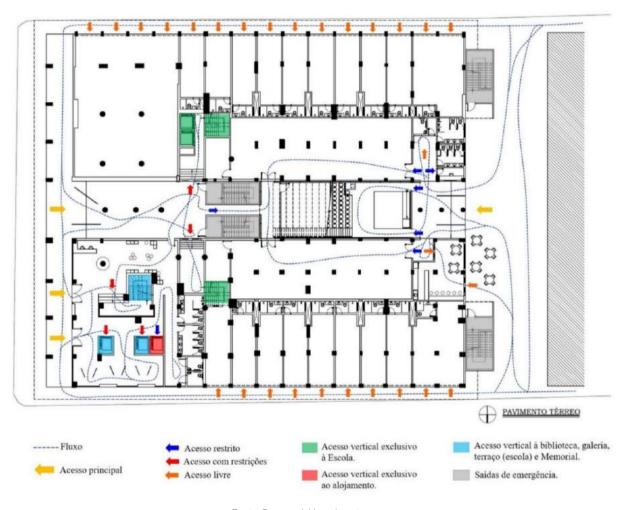
FIG. 78 Diagrama de acesso.

Os principais acessos ao prédio continuam sendo os mesmos do programa original. As laterais são inteiramente acessíveis às lojas comerciais no térreo; o auditório e bar são acessados pelo calçadão transversal localizado ao fundo; os principais acessos, os quais alcançam os programas nos pavimentos superiores, são localizados no hall principal, e em dois outros nas laterais internas do edifício, compostos por um grupo de duas escadas e três elevadores no lado direito e uma escada e dois elevadores no lado esquerdo.

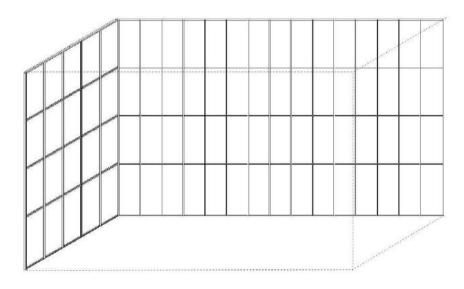
FIG. 79 Estrutura em "gaiola" do auditório.

Toda infraestrutura do auditório foi pensada para não sobrecarregar o edifício. A estrutura independente, afastada em cinco centímetros das paredes, circunda todo o interior do átrio como uma "gaiola" metálica, onde peças verticais e horizontais funcionam como locais de encaixe dos painéis acústicos e apoio para os travamentos das arquibancadas. A cobertura também é uma estrutura independente, em malha quadrada de peças metálicas e vidro, que se apoia nas muretas do terraço, onde ficavam os guardas-corpos de segurança do vão. As peças transversais deste elemento ainda servem de apoio para os painéis acústicos móveis, que de acordo com a necessidade do auditório, têm a altura regulada.
