Universidade Federal de Sergipe  
Pró-reitoria de Pós-graduação e Pesquisa

Programa de Pós-graduação em Ciência e Engenharia de Materiais

PREPARAÇÃO, CARACTERIZAÇÃO E COMPORTAMENTO MECÂNICO DE  
COMPÓSITOS HÍBRIDOS À BASE DE RESINA EPÓXI/FIBRA VISANDO À  
PRODUÇÃO DE JUNTAS POR ENROLAMENTO FILAMENTAR

TESE SUBMETIDA AO CORPO DOCENTE DO PROGRAMA DE PÓS-  
GRADUAÇÃO EM CIÊNCIA E ENGENHARIA DE MATERIAIS DA UNIVERSIDADE  
FEDERAL DE SERGIPE COMO PARTE DOS REQUISITOS NECESSÁRIOS PARA A  
OBTENÇÃO DO GRAU DE DOUTOR EM CIÊNCIA E ENGENHARIA DE MATERIAIS.

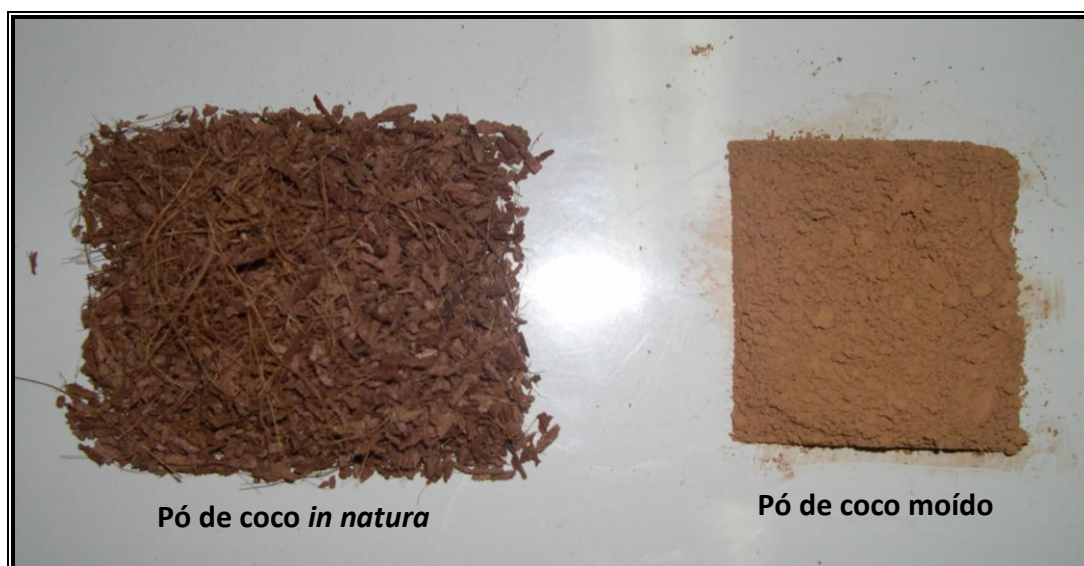
Figura 7 – Imagem do pó de coco *in natura* (como recebido) e após o processo de moagem.

Partindo-se das proposições mostradas no capítulo 2, de que o tamanho da partícula influencia nas propriedades finais do sistema polimérico, foi observada a necessidade da diminuição do tamanho da partícula da carga com o objetivo de aumentar a área superficial de contato para melhorar a interação com a resina e, conseqüentemente, melhorar a resposta mecânica, conforme sugerido por Sohel Rana et. al. (2011) [24]. Na Figura 7 é possível observar visualmente as características da carga *in natura* sem processamento e após o processo de moagem.

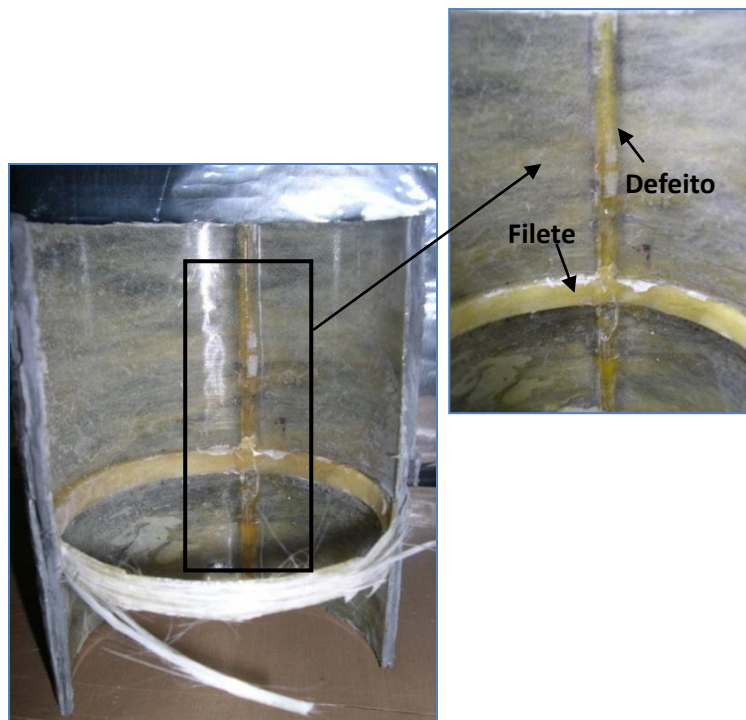
Figura 1 – Imagem da junta híbrida (fibra de vidro E/fibra de carbono/epóxi de cura a quente) perdida após o processamento.

Os estudos de preparação das juntas híbridas, fibra de vidro “E”/fibra de carbono/epóxi de cura a quente e fibra de carbono/epóxi de cura ambiente/10% de pó de fibra de coco não tiveram sucesso. As imagens dos defeitos provocados no processamento podem ser vistas na Figura 1 e Figura 2, e se devem a problemas de vedação do mandril colapsável durante o processamento que ocasiona no escorrimento da resina para o mandril, provocando o aparecimento de defeitos na junta.

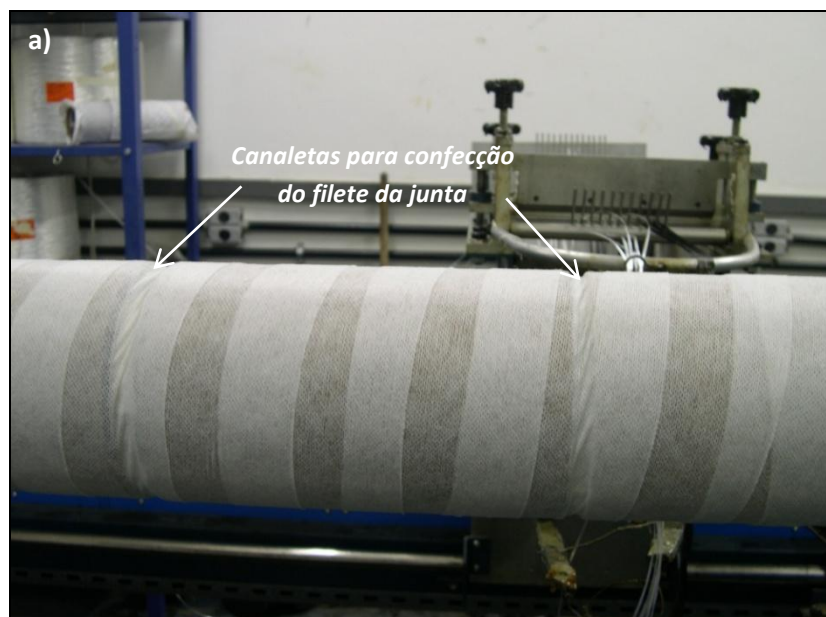
Figura 3 – Mandril preparado para produção das juntas de compósito pelo processo de enrolamento filamental: a) trecho do mandril e b) visão geral do mandril.

A Figura 3 mostra o mandril de aço utilizado para produção das juntas, preparado com teflon (ajuda na desmoldagem da junta, pois não permite que o compósito grude no mandril) e enrolado com véu de poliéster (dá melhor acabamento à superfície interna da junta) para processamento. É importante frisar que as dificuldades na produção de juntas de compósito por enrolamento filamental não residem na técnica utilizada, mas na adequação da forma de preparo do molde para sua confecção.

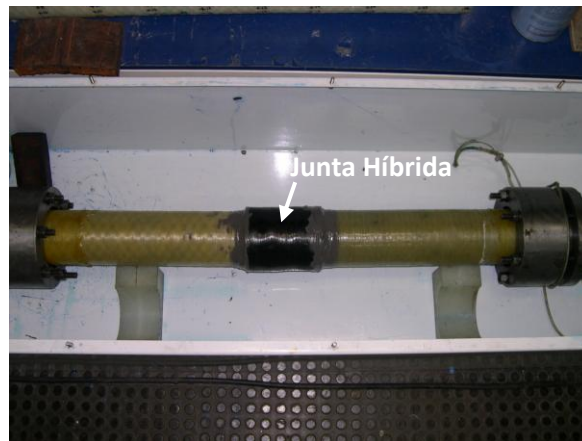
Figura 3 – Junta híbrida produzida e preparada para ensaio hidrostático.

A única junta híbrida foi testada hidrostáticamente (Figura 4), e a curva gerada durante o ensaio pode ser vista na Figura 5. Na curva é possível observar que a pressão máxima (1513Psi) atingida pela tubulação contendo a junta híbrida de carbono obteve menor resistência à pressão internado que as juntas produzidas com fibra de vidro “E”/epóxi de cura a quente (seção 4.3), provavelmente devido ao fato de esse tipo de estrutura falha com a formação e propagação de trincas na matriz quando a falha ocorre no compósito.

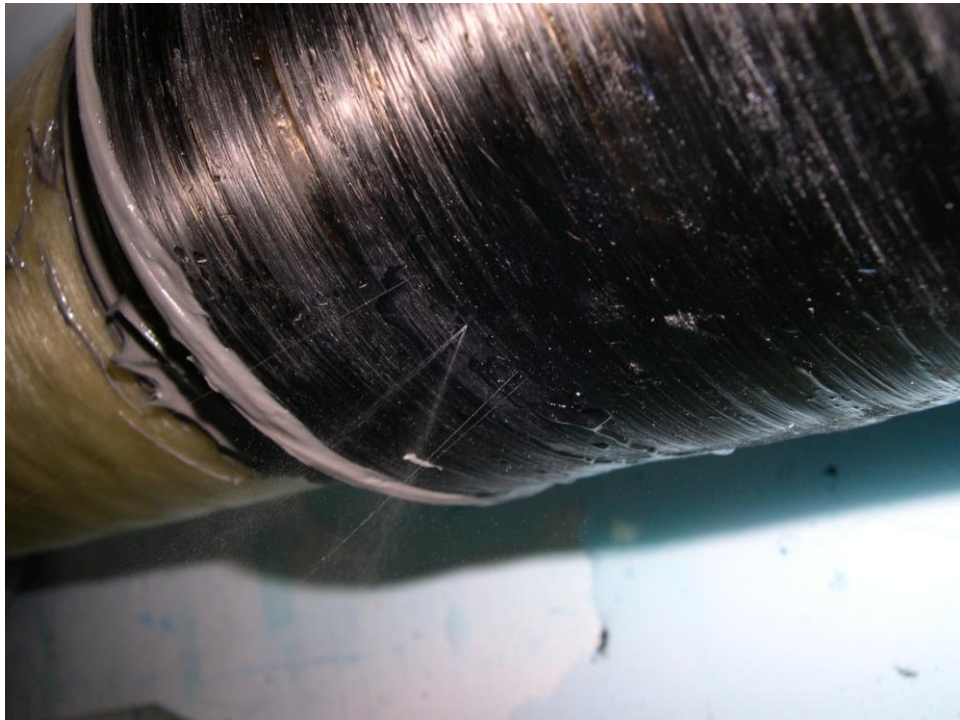
Figura 6 – Imagem da falha da junta híbrida durante o ensaio hidrostático.

A falha do sistema de tubulação se dá na junta (Figura 6), por vazamento, devido à formação e propagação de trincas na matriz. Para este sistema de tubulação foi observada uma menor resistência à pressão interna, que para o sistema de

tubulação utilizando a junta produzida com resina epóxi de cura a quente e fibra de vidro E que falhou na mesma região. Apesar deste fato é importante ressaltar que as fibras de carbono, são mais resistentes do que as fibras de vidro, porém, em eventos em que o mecanismo de falha é controlado pela matriz, as fibras não contribuem de forma significativa para a resposta final.
